CATÁLOGO DE BIENES Y ESPACIOS PROTEGIDOS

BC-PP 6127804

DIRECCIÓN Calle Comedias 18, Calle San Juan de Ribera 7ac

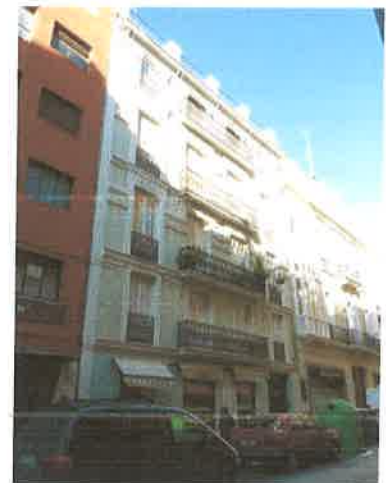
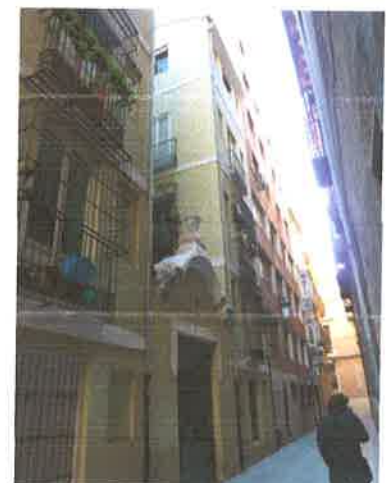
FOTOGRAFÍAS

FACHADA Revestimiento continuo pintado, con impostas molduradas, recercado de huecos y decoración en relieve

Rehabilitación parcial reciente

Se deberán eliminar todos aquellos elementos que afecten a la lectura formal y tipológica del edificio, como instalaciones vistas o cuerpos o elementos añadidos con posterioridad a la construcción del edificio original que no presenten valores arquitectónicos, artísticos, históricos o culturales. La identificación de los elementos impropios deberá realizarse con carácter previo a cualquier tipo de intervención. Se observan principalmente los siguientes elementos impropios: presencia de conductos y cajas de instalaciones sin tratamiento adecuado en fachada

Conservación y restauración.

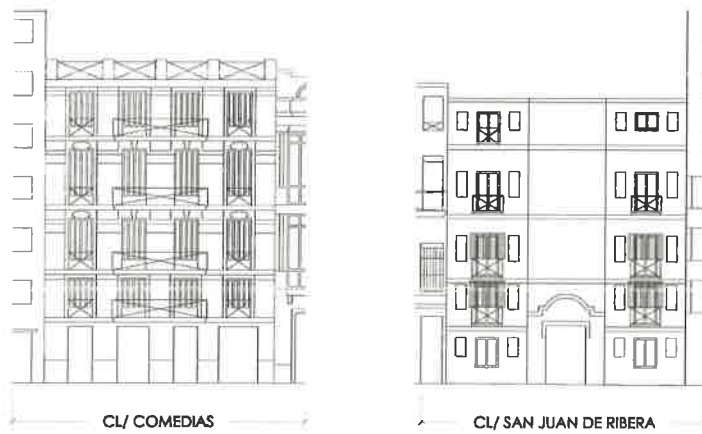
ALZADOS 1/400

Edificio entre medianeras recayente a dos calles. Su acceso situado en el lateral derecho de la fachada principal (C/Comedias) distribuye las viviendas por la escalera interior. Esta fachada se compone de cuatro ejes de huecos, dos centrales agrupados por balcón corrido y dos laterales (ventanales con antepecho de herrajería a modo de balcón sin vuelo). Los forjados se subrayan por impostas de las cuales arrancan los recercados de los huecos. Las dos plantas intermedias están más valoradas por la ligazón horizontal a modo de cenefa que engarza los recercados (en los huecos de balcones, éstos sólo ocupan su tercio superior) y por el tratamiento acanalado de los entrepaños bajo la misma. Juegos volumétricos con detalles decorativos románticos sometidos a esquematización geométrica decoran los elementos señalados.

Edificio entre medianeras pasante de cinco plantas recayente a las calles Comedias y San Juan de Ribera. La fachada principal, recayente a la calle Comedias, es simétrica, enfoscada y pintada, con carpintería de madera blanca y cerrajería metálica. Cuatro vanos por planta. La planta calle está dedicada a terciario, excepto el vano derecho que da acceso al zaguán del edificio. En las plantas residenciales, los dos vanos centrales están vinculados a un balcón doble mientras que los laterales lo están a antepechos metálicos. Molduras en los frentes de forjados y a media altura, que se quiebran para recercar los vanos, decoran los paños macizos. Una cornisa sobre ménsulas pareadas un antepecho de machones y cerrajería metálica coronan esta fachada. La fachada posterior, reformada en 1868, mantiene el número de plantas, pero es de composición muy diferente y aunque mantiene la simetría, está dividida en dos cuerpos laterales de cinco plantas y uno central de una única planta por el que se accede. El cuerpo central está decorado con un frontón semicircular. Coronado por un jarrón. Cubierta plana en las crujías recayentes a la calle Comedias e inclinada de teja cerámica en las recayentes a la calle San Juan de Ribera. Parcela regular rectangular.
