1- DATOS IDENTIFICATIVOS

DIRECCIÓN Calle Ercilla 14
 DENOMINACIÓN --
 REFERENCIA CATASTRAL 5628404 YJ2752H
 DISTRITO 1- Ciutat Vella
 BARRIO 1.5 El Mercat
 PROTECCION ANTERIOR Nivel 3 - Protección Arquitectónica.
 (RI1278)-PEPRI Mercat. AP 19/02/93. BOP 19/05/93

B. DESCRIPCIÓN DETALLADA DEL BIEN Y SUS VALORES PATRIMONIALES

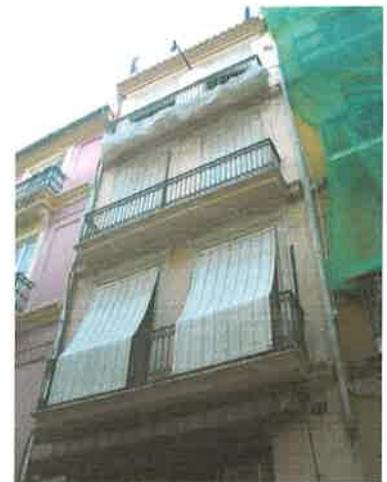
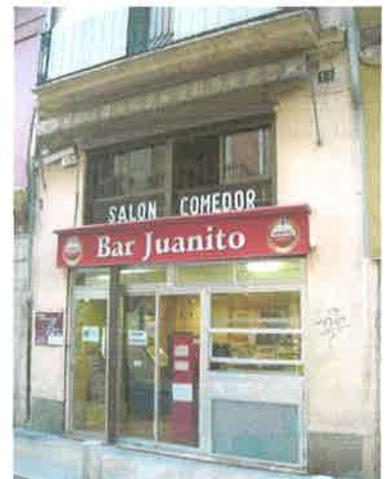
FOTOGRAFÍAS

TIPOLOGÍA Casa Obrador
 AUTORÍA --
 Nº ALTURAS 4
 ÉPOCA 1890

SISTEMA VERTICAL Muros de carga de ladrillo macizo
 CONSTRUCTIVO HORIZONTAL Vigas y viguetas de madera

CUBIERTA Inclinada a un agua

FACHADA Revestimiento continuo pintado. Recercado de huecos en plantas pisos

Fachada con disposición de huecos simétrica, dos por planta, enmarcados con molduras. Impostas que recorren toda la fachada diferenciando plantas. Los balcones corridos a la totalidad de la fachada, tienen rejas de fundición sobre bajo balcón de obra moldurada. El edificio acaba con cornisa moldurada. La fachada está enlucida y pintada. El sistema estructural es a base de muros de carga y vigas y viguetas de madera. Edificio entre medianeras con estructura de casa obrador con local comercial en planta baja y vivienda en el superior formando todo una unidad. Se han sustituido huecos, carpinterías y revestimientos en planta baja y entresuelo. Arquitectura de la época romántica con influencias de la academia.
