1- DATOS IDENTIFICATIVOS

DIRECCIÓN Calle Pere Compte 9, Plaza del Mercado 32ac
DENOMINACIÓN --
REFERENCIA CATASTRAL 5628410 YJ2752H
DISTRITO 1- Ciutat Vella **CARTOGRAFÍA PGOU** C-34
BARRIO 1.5 El Mercat **SUELO** Urbano
PROTECCION ANTERIOR Nivel 3 - Protección Arquitectónica.
 (RI1278)-PEPRI Mercat. AP 19/02/93. BOP 19/05/93

6- DESCRIPCIÓN DETALLADA DEL BIEN Y SUS VALORES PATRIMONIALES

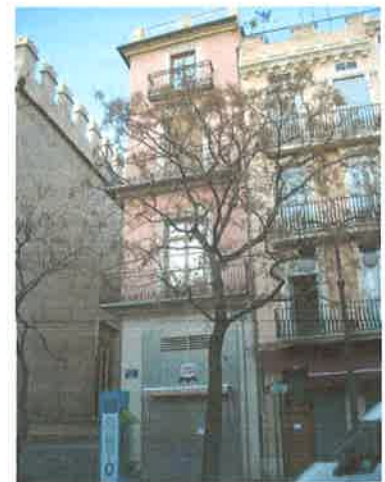
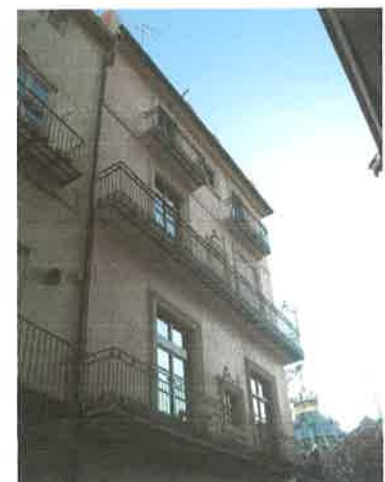
FOTOGRAFÍAS

SISTEMA VERTICAL Muros de carga de ladrillo macizo
CONSTRUCTIVO HORIZONTAL Vigas y viguetas de madera

CUBIERTA Azotea plana o terraza

FACHADA Fachada de ladrillo con revoco coloreado, con recercado de huecos moldurado

Rehabilitación parcial reciente
