CATÁLOGO DE BIENES Y ESPACIOS PROTEGIDOS

BC-PA 5628618

DIRECCIÓN Plaza del Mercado 37
 DENOMINACIÓN --
 REFERENCIA CATASTRAL 5628618 YJ2752H
 DISTRITO 1- Ciutat Vella
 BARRIO 1.5 El Mercat
 PROTECCION ANTERIOR Nivel 3 - Protección Arquitectónica.
 (RI1278)-PEPRI Mercat. AP 19/02/93. BOP 19/05/93

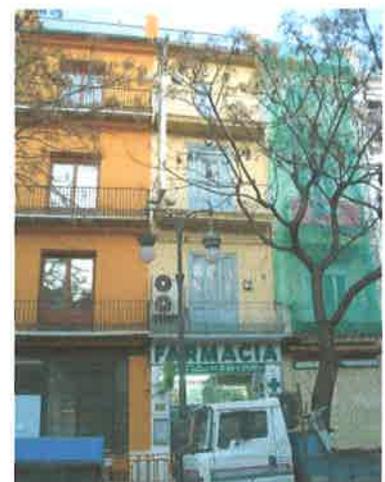
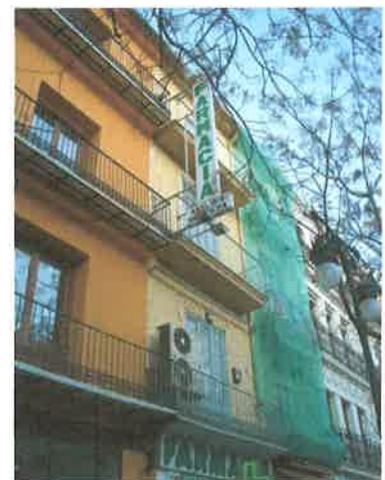
FOTOGRAFIAS

Edificio ente medianeras de cuatro plantas recayente a la plaza del Mercado. Fachada con un único vano por planta, reminiscencia tipológica de las viviendas-obrador, con la planta baja dedicada a terciario y las superiores a residencia. Los vanos de las plantas superiores, todos ellos con marcada directriz vertical, están vinculados a balcones. Una cornisa con canalón visto y un antepecho de rejería entre machones laterales coronan la fachada. Parcela regular muy alargada, con proporción cercana al 1:5.
