CATÁLOGO DE BIENES Y ESPACIOS PROTEGIDOS

BC-PP 5629901

**DIRECCIÓN** Calle Lonja 8, Plaza de la Compañía 1ac, Calle Cenia 9ac  
**DENOMINACIÓN** --  
**REFERENCIA CATASTRAL** 5629901 YJ2752H  
**DISTRITO** 1- Ciutat Vella **CARTOGRAFÍA PGOU** C-34  
**BARRIO** 1.5 El Mercat **SUELO** Urbano  
**PROTECCION ANTERIOR** Nivel 2 - Protección Estructural.  
 (RI1278)-PEPRI Mercat. AP 19/02/93. BOP 19/05/93

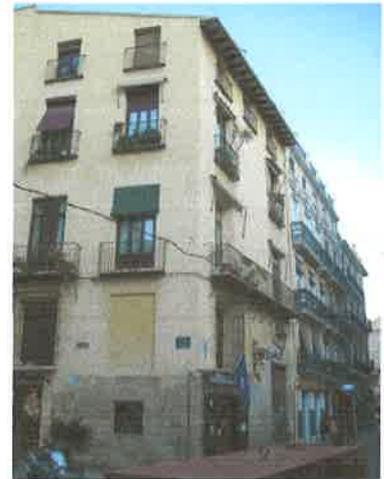
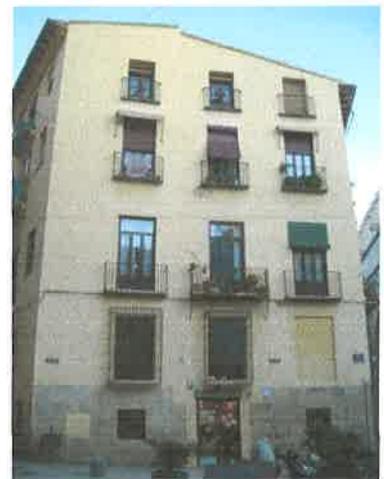
FOTOGRAFÍAS

**TIPOLOGÍA** Casa de Vecinos **Nº ALTURAS** 5  
**AUTORÍA** -- **ÉPOCA** 1919  
**SISTEMA** VERTICAL Muros de carga de ladrillo macizo  
**CONSTRUCTIVO** HORIZONTAL Vigas y viguetas de madera  
**CUBIERTA** Inclínada a dos aguas  
**FACHADA** Revestimiento continuo pintado, con zócalo y portada de piedra  
**OBSERVACIONES** --

Pendiente de intervención

Se deberán eliminar todos aquellos elementos que afecten a la lectura formal y tipológica del edificio, como instalaciones vistas o cuerpos o elementos añadidos con posterioridad a la construcción del edificio original que no presenten valores arquitectónicos, artísticos, históricos o culturales. La identificación de los elementos impropios deberá realizarse con carácter previo a cualquier tipo de intervención. Se observan principalmente los siguientes elementos impropios: cegado de huecos en planta primera, presencia toldos en plantas pisos y en planta baja; presencia de conductos y cajas de instalaciones sin tratamiento apropiado en fachada

- REPOSICIÓN DE ELEMENTOS ORIGINALES
- REFORMA DE DISTRIBUCIÓN INTERIOR
- DEMOLICIONES
- OBRAS DE PLANTA NUEVA
- PARCELACIÓN
- OTROS
  - Fachada:  
Conservación y restauración. En este caso se permite la recuperación de huecos originales.

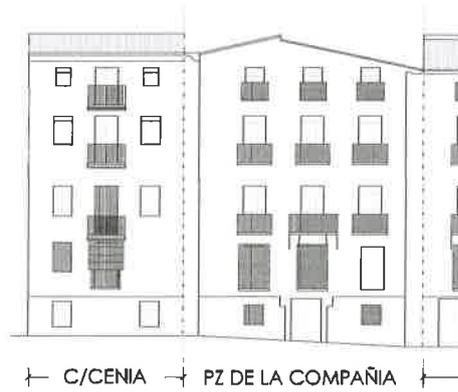
ALZADOS 1/400

Gran edificio del siglo XVIII o quizás de finales del XVII que presenta, además de las señaladas fachadas sobre la plaza y calle de la Lonja, otra trasera recayente a la calle Cenia. Consta de planta baja con semisótano y entresuelo y tres pisos. Tiene balcones de forja en los tres pisos y disminuyen su volado según altura. En todos ellos aparecen los clásicos azulejos del siglo XVIII. Tiene gran alero con vigas de madera al aire. La fachada recayente sobre la plaza, rematada muy sencillamente con un tejado a doble vertiente, presenta un acabado diferente a la de la calle de la Lonja, pues aunque ambas tienen la misma anchura, allí aparecen tres huecos mientras que en esta última dos. El piso principal se cubre con balcón corrido. El gran y sólido edificio domina la pequeña plaza y tiene algo de sorprendente y fascinante con su presencia popular y rotunda. Sin ostentaciones, se ofrece a sí mismo, y se impone.
