CATÁLOGO DE BIENES Y ESPACIOS PROTEGIDOS

BC-PA 5629908

DIRECCIÓN Plaza Doctor Collado 6
 DENOMINACIÓN --
 REFERENCIA CATASTRAL 5629908 YJ2752H
 DISTRITO 1- Ciutat Vella CARTOGRAFÍA PGOU C-34
 BARRIO 1.5 El Mercat SUELO Urbano
 PROTECCION ANTERIOR Nivel 3 - Protección Arquitectónica.
 (RI1278)-PEPRI Mercat. AP 19/02/93. BOP 19/05/93

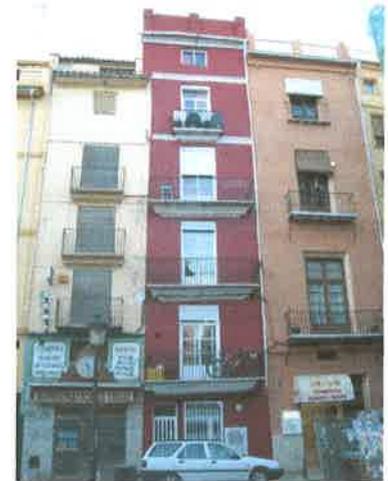
FOTOGRAFÍAS

TIPOLOGÍA Casa Obrador Nº ALTURAS 6
 AUTORÍA -- ÉPOCA 1890

SISTEMA VERTICAL Muros de carga de ladrillo macizo
 CONSTRUCTIVO HORIZONTAL Vigas y viguetas de madera

CUBIERTA Azotea plana o terraza
 FACHADA Revestimiento continuo pintado
 OBSERVACIONES --

Edificio entre medianeras de planta rectangular con planta baja y cinco plantas piso. Fachada con impostas que recorren cada una de las alturas diferenciando plantas. Rejas en balcones de forja. Bajo balcones con retícula de forja y azulejos con moldura inferior ocupando su vuelo parcialmente. La cornisa está moldurada y la fachada es de ladrillo, con estructura de vigas y viguetas de madera. Comercial unifamiliar que pertenece a la arquitectura popular con influencias académicas, manteniendo jerarquía entre plantas y balcones. Rótulo de planta baja con cierto interés. Acceso a través del comercial y escalera interior.

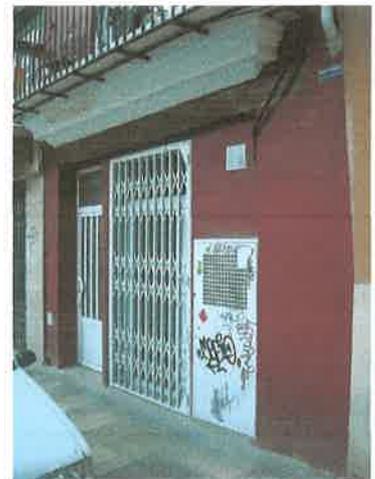
Rehabilitación parcial reciente
