CATÁLOGO DE BIENES Y ESPACIOS PROTEGIDOS

BC-PP 5728408

DIRECCIÓN Calle Martín Mengod 3, Plaza Virgen de la Paz 1ac, Plaza Lope de Vega 12  
DENOMINACIÓN --

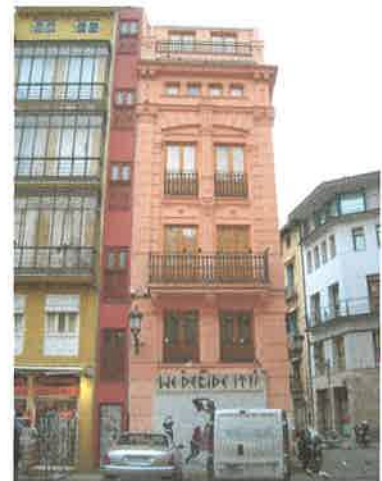
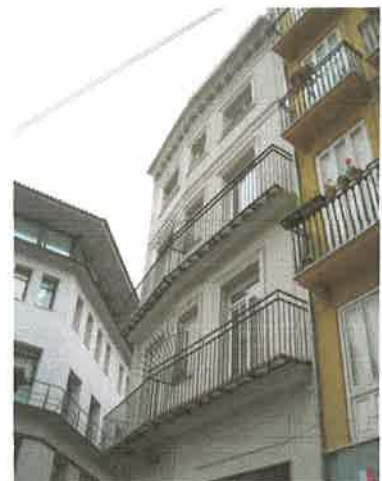
FOTOGRAFIAS

FACHADA El edificio muestra dos fachadas distintas, ambas con un revestimiento continuo pintado. La recayente a la Calle Martín Mengod es lisa, con recerado de huecos como única decoración. La que responde a la Plaza Lope de Vega presenta pilastras mohadilladas y abundante decoración en relieve.

Rehabilitación parcial reciente

Se deberán eliminar todos aquellos elementos que afecten a la lectura formal y tipológica del edificio, como instalaciones vistas o cuerpos o elementos añadidos con posterioridad a la construcción del edificio original que no presenten valores arquitectónicos, artísticos, históricos o culturales. La identificación de los elementos impropios deberá realizarse con carácter previo a cualquier tipo de intervención. Se observan principalmente los siguientes elementos impropios: presencia de pérgolas metálicas en cubierta; falta de integración del bajo comercial respecto al resto de la fachada

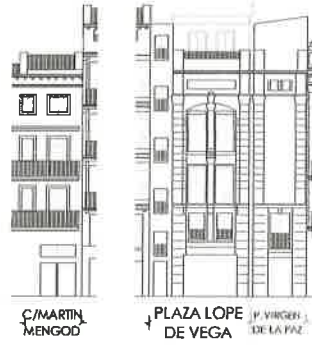
ALZADOS 1/500

Edificio en esquina, y recayente a tres calles, de planta irregular, dispone de una unidad de uso por planta con un pequeño acceso sobre la Calle Martín Mengod. Lo constituyen dos casas diferentes que han sido unidas por modificaciones anteriores, quedando al exterior dos fachadas completamente diferentes. La de Martín Mengod que abre huecos de ventana y de puertas de acceso a balcón, que son corridos, con impostas que recorren cada una de las alturas diferenciando plantas. Rejas en balcones de forja. Bajo balcones con retícula de forja y azulejos con moldura inferior ocupando su vuelo parcialmente. La cornisa está moldurada y presenta modillones repetitivos. La otra fachada es historicista, con gran uso de repertorio clásico de almohadillado, leenas, modillones, ménsulas en balcones, frontis triangulares. Sistema constructivo a base de muros de carga y entramado de madera.
