CATÁLOGO DE BIENES Y ESPACIOS PROTEGIDOS

BC-PP 5925704

DIRECCIÓN Calle Barcas 11
 DENOMINACIÓN --
 REFERENCIA CATASTRAL 5925704 YJ2752F
 DISTRITO 1- Ciutat Vella
 BARRIO 1.6 Sant Francesc
 PROTECCION ANTERIOR Nivel 2 - Protección Estructural
 (RI1276)-PEPRI Universitat-St. Francesc. AP 20/11/92. BOP 18/01/93

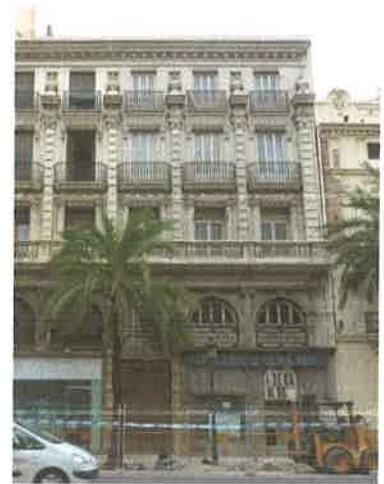
FOTOGRAFIAS

Edificio entre medianeras de cinco plantas recayente a la calle Barcas. Forma una unidad compositiva junto con el edificio adyacente (C/Barcas 9). Originariamente con seis vanos por planta, en planta baja se modificó su distribución uniendo algunos vanos, a una medida más acorde con el uso comercial, de manera que se alternan los vanos simples con los dobles. En plantas segunda, se recuperan los seis vanos por plantas, siendo en esta arcos de medio punto, y formando una unidad con los inferiores no modificados simulando una arcada. Un balcón corrido de balaustres separa el cuerpo inferior de las plantas nobles, con seis vanos rectangulares con marcada directriz vertical vinculados al balcón corrido en planta tercera y a balcones individuales en cuarta y quinta, siendo los de la cuarta de mayor dimensión que los de la superior. Separando los vanos, semipilastras con cuarterones rematadas por grandes capiteles sobre el que apoyan jarrones en hornacinas. Una cornisa moldurada sobre imposta remata la composición. Cubierta inclinada de teja cerámica.

El estado de abandono de los bajos comerciales se contraponen al cuidado estado del cuerpo superior.

A esta parcela catastral pertenecen los tres vanos de la izquierda.

Se deberán eliminar todos aquellos elementos que afecten a la lectura formal y tipológica del edificio, como instalaciones vistas o cuerpos o elementos añadidos con posterioridad a la construcción del edificio original que no presenten valores arquitectónicos, artísticos, históricos o culturales. La identificación de los elementos impropios deberá realizarse con carácter previo a cualquier tipo de intervención. Se observan principalmente los siguientes elementos impropios: presencia de conductos y cajas de instalaciones sin tratamiento apropiado en fachada; cartelería inadecuada, alteración de huecos originales y revestimiento impropio en planta baja

- REPOSICIÓN DE ELEMENTOS ORIGINALES
- REFORMA DE DISTRIBUCIÓN INTERIOR
- DEMOLICIONES
- OBRAS DE PLANTA NUEVA
- PARCELACIÓN
- OTROS
 - Fachada:
Conservación y restauración.
