CATÁLOGO DE BIENES Y ESPACIOS PROTEGIDOS

BC-PP 5529102

DIRECCIÓN Calle Sampedor 1, Plaza del Mercado 11

REFERENCIA CATASTRAL 5529102 YJ2752H

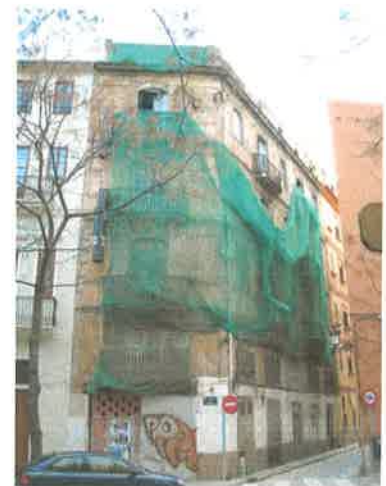
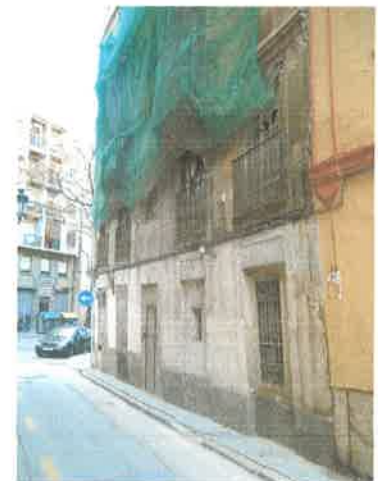
FOTOGRAFÍAS

FACHADA Revestimiento continuo pintado, con impostas marcando los niveles de forjado y antepecho. Recercado de huecos mediante bajorrelieve.

OBSERVACIONES En el momento de la realización de este catálogo la fachada se encuentra cubierta por una tela de protección, por lo que su estudio se encuentra condicionado por este motivo.

Se deberán eliminar todos aquellos elementos que afecten a la lectura formal y tipológica del edificio, como instalaciones vistas o cuerpos o elementos añadidos con posterioridad a la construcción del edificio original que no presenten valores arquitectónicos, artísticos, históricos o culturales. La identificación de los elementos impropios deberá realizarse con carácter previo a cualquier tipo de intervención. Se observan principalmente los siguientes elementos impropios: presencia de grafitis, repintes y alteración de huecos y carpintería originales en planta baja; presencia cableado eléctrico no integrado y aparición de vegetación en fachada.

Conservación y restauración. En este caso se permite la regularización de huecos en planta baja y el saneado del revestimiento.

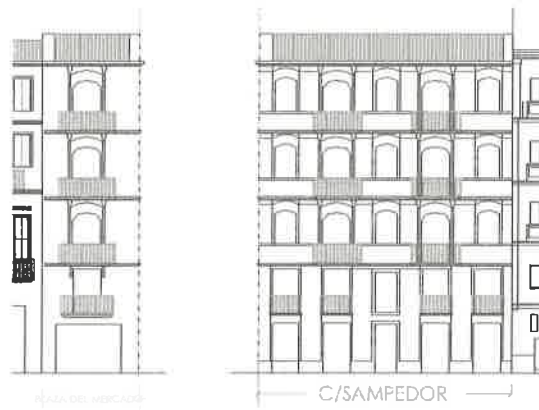
ALZADOS 1/400

Edificio en esquina sobre solar de planta irregular y poca profundidad. Fachada con disposición de huecos simétrica, enmarcados con molduras. Impostas que recorren toda la fachada diferenciando plantas. Los balcones tienen rejas de fundición sobre bajo balcón de obra moldurada. El edificio acaba con cornisa moldurada. La fachada está enlucida y pintada. El sistema estructural es a base de muros de carga y vigas y viguetas. El revoco además está trazado moldurando horizontalmente la fachada en todo su perímetro a la altura de los antepechos. El primer piso se diferencia de los restantes por dimensiones de hueco y tratamiento de los mismos. Excepto estos últimos todos poseen dinteles curvos, así como la carpintería. Edificio historicista.

Edificio en esquina de cinco plantas recayente a la calle Sampedor y a la plaza del Mercado. La fachada recayente a la plaza tiene un único vano por planta, estando los de las plantas altas vinculados a balcones de fundición, rematados por un arco escarzano y con el dintel decorado. La otra fachada tiene cinco vanos por planta, alternando las ventanas con los vinculados a balcones, teniendo todos ellos el mismo tratamiento que los de la otra fachada. La transición entre ambas fachadas se resuelve mediante un plano curvo. Una cornisa continua con un antepecho reforzado por machones corona la fachada. La mitad de la parcela, vinculada a la plaza, tiene cubierta plana transitable mientras que la otra mitad tiene una cubierta inclinada a un agua con teja cerámica. Parcela romboidal alargada.
