CATÁLOGO DE BIENES Y ESPACIOS PROTEGIDOS

BC-PA 5529606

DIRECCIÓN Plaza del Mercado 28

TIPOLOGÍA Casa Obrador

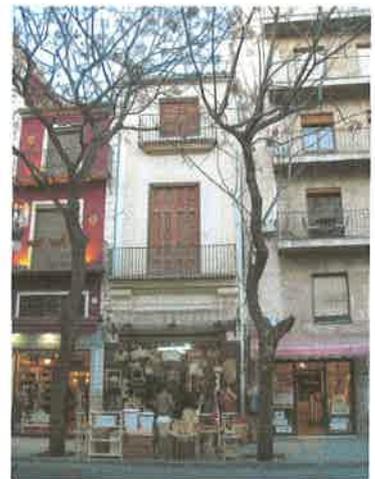
FOTOGRAFÍAS

FACHADA Fachada enlucida y pintada, con alomhadillado en los laterales.

Edificio entre medianeras con fachada a la Plaza del mercado, aunque unido en su parte posterior a un solar recayente a la Calle Cordellats, lo que confiere al conjunto una planta en forma de L. Consta de planta baja más dos plantas piso y responde a la tipología de Casa Obrador, puesto que tiene una fachada estrecha, con un hueco por planta, y en la planta baja se sitúa el comercio (antes taller) a través del cual se acceden a las plantas superiores. Las plantas están Jerarquizadas: el hueco en planta baja ocupa prácticamente toda la anchura de la fachada, y los huecos de las plantas piso tienen un ancho más reducido e igual en ambas, aunque la planta primera tiene mayor altura que la segunda. También, el balcón de la planta primera ocupa casi todo el ancho de la fachada, mientras que el de la planta segunda es más estrecho. El revestimiento es continuo y pintado, con almohadillado en las medianeras. Ambos balcones son de forja, con bajo balcón de retícula de forja y azulejos con moldura inferior ocupando parcialmente su vuelo. En planta baja, la moldura bajo el balcón se remata con dos grandes ménsulas decorativas en los extremos. Cornisa con canalón visto, sobre la cual aparece una barandilla de forja. La cubierta es mixta, con parte aterrazada y parte de teja árabe.

Se deberán eliminar todos aquellos elementos que afecten a la lectura formal y tipológica del edificio, como instalaciones vistas o cuerpos o elementos añadidos con posterioridad a la construcción del edificio original que no presenten valores arquitectónicos, artísticos, históricos o culturales. La identificación de los elementos impropios deberá realizarse con carácter previo a cualquier tipo de intervención. Se detectan principalmente los siguientes elementos impropios: presencia de cableado sin tratamiento adecuado en fachada
