CATÁLOGO DE BIENES Y ESPACIOS PROTEGIDOS

BC-PP 5530118

DIRECCIÓN Plaza del Mercado 19, Calle Bolsería 6
 DENOMINACIÓN Hospedería del Pilar
 REFERENCIA CATASTRAL 5530118 YJ2752G
 DISTRITO 1- Ciutat Vella
 BARRIO 1.5 El Mercat
 PROTECCION ANTERIOR Nivel 2 - Protección Estructural.
 (RI1278)-PEPRI Mercat. AP 19/02/93. BOP 19/05/93

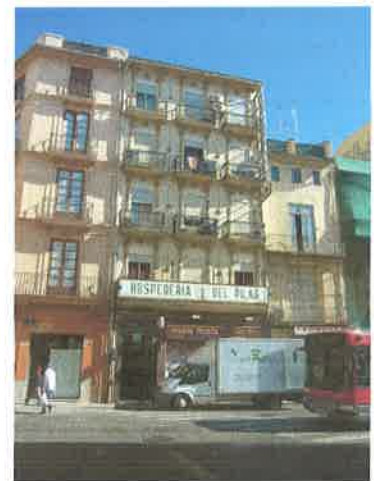
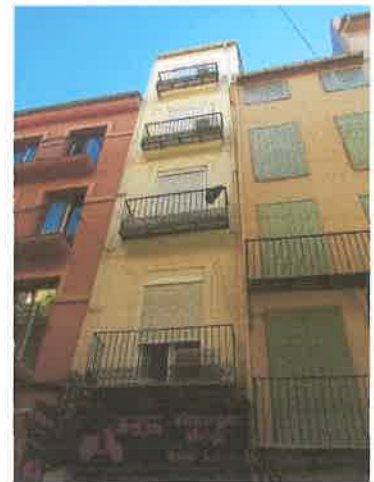
FOTOGRAFIAS

Edificio entre medianeras de planta irregular, recayente a dos calles. Se compone de planta baja más cuatro plantas piso. Su fachada principal, a la Plaza del Mercado, dispone de tres huecos por planta, con marcada direccionalidad vertical, en una composición muy repetitiva. La planta baja está ocupada por un local comercial, y el acceso a las plantas piso se realiza por un portal pegado a la medianera, aunque los huecos en planta baja han sido alterados. El revestimiento es continuo y pintado. Los huecos tienen un dintel ligeramente curvo, y están enmarcados con decoración en relieve (las jambas simulan ser pequeñas pilastras que sostienen los balcones superiores, y los dinteles y entrepaños se salpican con decoración orgánica). Los balcones son de fundición, con bajo balcón de obra moldurado que enlaza con las impostas molduradas que separan las plantas. La fachada se remata con cornisa moldurada y alero de teja con canalón visto.

La fachada recayente a la Calle Bolsería es mucho más austera. Es muy estrecha, y cuenta con un solo vano por planta. El hueco de la planta baja ocupa todo el ancho de fachada, y corresponde a un local comercial. Los huecos en plantas piso tienen un balcón de forja, con bajo balcón de retícula de forja con azulejos y moldura ocupando parte del vuelo. El revestimiento es continuo, con impostas lisas separando plantas y recercado de huecos piano.

La cubierta del conjunto es mixta, con parte aterrazada y parte cubierta con teja cerámica.

Se deberán eliminar todos aquellos elementos que afecten a la lectura formal y tipológica del edificio, como instalaciones vistas o cuerpos o elementos añadidos con posterioridad a la construcción del edificio original que no presenten valores arquitectónicos, artísticos, históricos o culturales. La identificación de los elementos impropios deberá realizarse con carácter previo a cualquier tipo de intervención. Se observan principalmente los siguientes elementos impropios: presencia de cableado y cajas de instalaciones sin tratamiento adecuado en fachada; repinte de planta baja distinto al resto de la fachada; presencia de conductos y máquinas exteriores de aire acondicionado en balcones y suspendidas en fachada.
