1- DATOS IDENTIFICATIVOS

DIRECCIÓN Calle Trinitarios 1
 DENOMINACIÓN Iglesia del Santísimo Cristo del Salvador
 REFERENCIA CATASTRAL 6032908 YJ2753B
 COORDENADAS UTM 30S 725993 E 4373242 N
 DISTRITO 1- Ciutat Vella CARTOGRAFÍA PGOU C-28
 BARRIO 1.1 La Seu SUELO Urbano
 PROTECCIÓN ANTERIOR
 Nivel 1 - Protección Estructural. (RI1277) - PEPRI Seu-Xerea. BOP 26/02/93

3. DESCRIPCIÓN DETALLADA DEL BIEN Y SUS VALORES PATRIMONIALES**DESCRIPCIÓN**

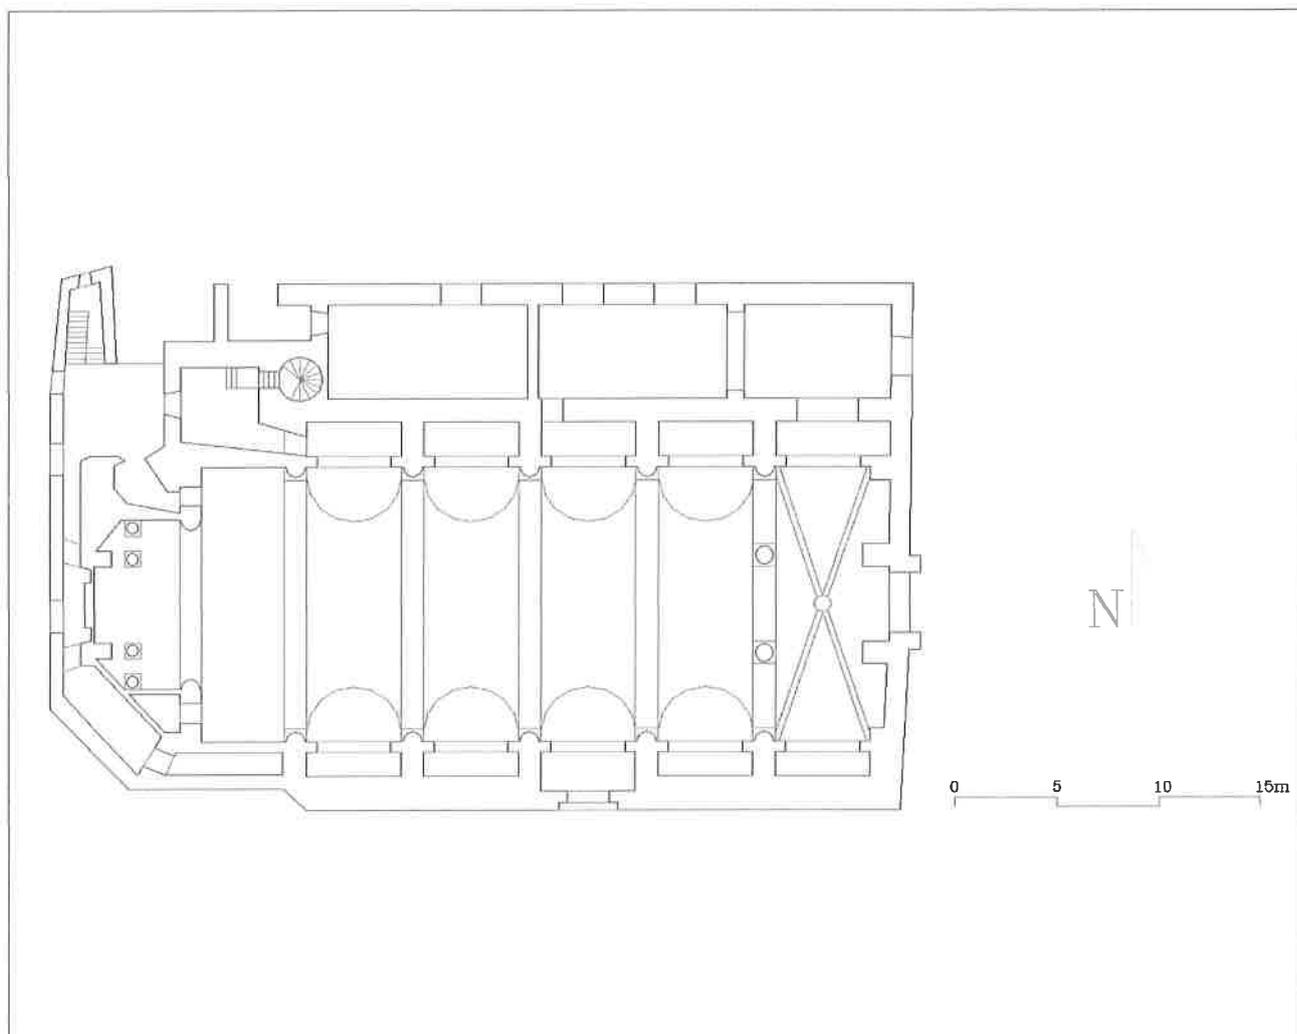
Planta (Fuente: libro "Monumentos de la Comunidad Valenciana" - Tomo X)

Nave, capilla mayor, capillas laterales, coro elevado, capilla de la Comunión, sacristía, archivo, torre-campanario, portadas.

Sistema Portante: Muros de carga. Torre-campanario de muros de carga de sillería

Sistemas Sustentante: Nave cubierta por bóveda de cañón con lunetas de perfil curvo. La ampliación realizada en el s. XVI fue cubierta con bóveda de crucería. Capilla de la Comunión cubierta con una bóveda rebajada.

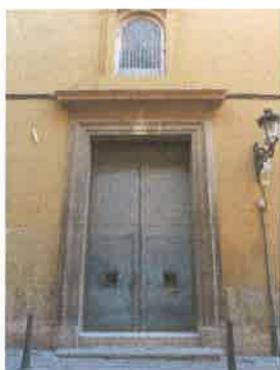
Portada en fachada principal

En el siglo XVI fue cuando se realizó la nueva fábrica del templo ampliándolo por la cabecera, la construcción del coro, el altar mayor, la sacristía y el archivo. La portada de la calle Salvador es adintelada con una cornisa con pináculos bulbosos que flanquean una hornacina con la imagen del Cristo Crucificado. La portada lateral recayente a la calle Trinitarios es también muy sencilla, adintelada con una hornacina en la parte superior. En 1902 perdió su categoría de parroquia que pasó a Santa Mónica quedando bajo su tutela y bajo la del seminario contiguo. (Basado en el Catálogo de Monumentos y Conjuntos de la Comunidad Valenciana y Valencia: Arquitectura religiosa)

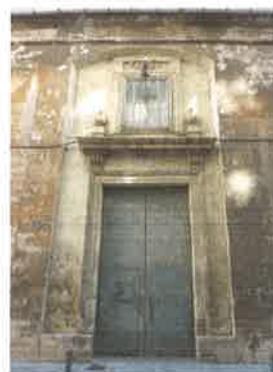
Portada en fachada lateral

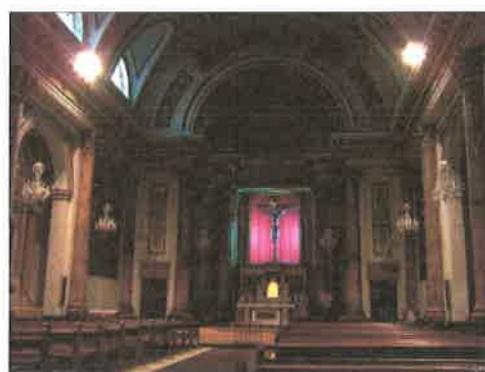
Vista interior Nave principal (Fuente: www.diezarnal.com)

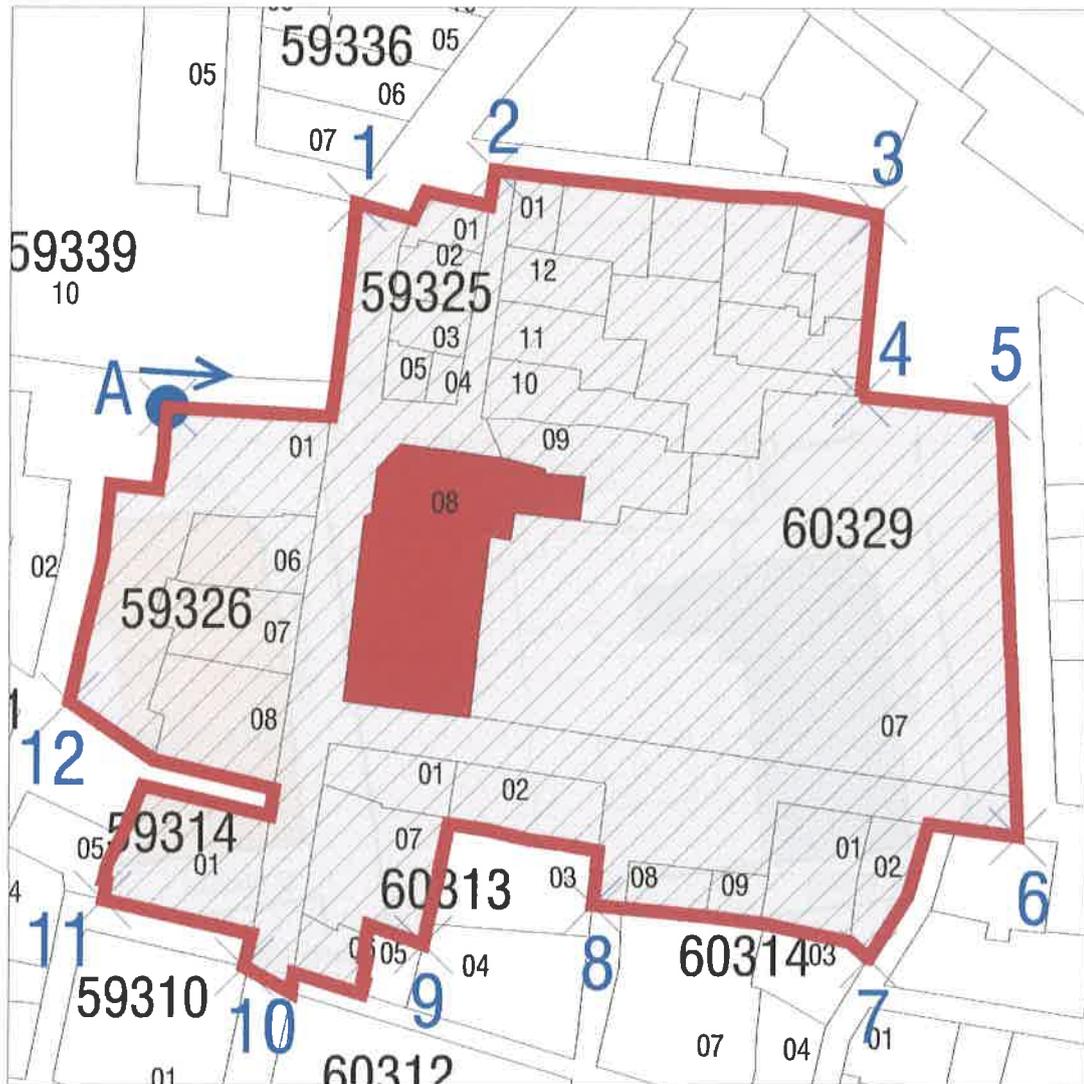
- PARCELA/S O PARTE DE PARCELA/S CATASTRAL/ES EN LAS QUE SE UBICA EL BIEN DE INTERÉS CULTURAL
- ENTORNO DE PROTECCIÓN DEL BIEN DE INTERÉS CULTURAL
- 5 × Punto que define el polígono delimitador del entorno

Tabla de los vértices que definen el polígono delimitador del entorno.

LÍNEA DELIMITADORA: La línea se dirige hacia el este por la alineación sur de la calle Unión, gira al norte por la alineación este de la calle Salvador, cruza dicha calle y gira hacia el este por la alineación sur de la calle Viciana hasta el vértice noreste de la parcela 60329-05. Gira en sentido sur por la alineación oeste y sur de la plaza Conde de Carlet. Gira en sentido sur por la alineación oeste de la calle Barón Hervés y cruza la calle Trinitarios hasta la esquina de la parcela 6031402; en ese punto gira hacia el sur por la alineación oeste de la calle Tossalet y vuelve a girar hacia el oeste por los lindes de las parcelas 6031402, 01, 09 y 08 para después cruzar la calle Conde de Olocau. Gira hacia el norte por la alineación oeste de la calle Conde de Olocau y continúa por los lindes de las parcelas 60313-02, 07 y 06. Cruza la calle Salvador e incluye a la parcela 59314-01, cruza la calle Cruilles y continúa hacia el este por su alineación norte. Recorre también la alineación norte de la plaza Crespins y la alineación este de la calle Historiador Chabas hasta alcanzar el punto de origen.

INCLUSIÓN DEL SUBSUELO: El subsuelo incluido en el entorno de protección se restringe a la suma de los ámbitos de presunción arqueológica más las parcelas en las que se enclavan los bienes de interés cultural y los bienes de relevancia local, según se expresa en el plano de justificación de la delimitación propuesta de este apartado.
