CATÁLOGO DE BIENES Y ESPACIOS PROTEGIDOS

BC-PP

DIRECCIÓN Calle Juristas 21, Calle Caballeros 11

REFERENCIA CATASTRAL 5731801 YJ2753B

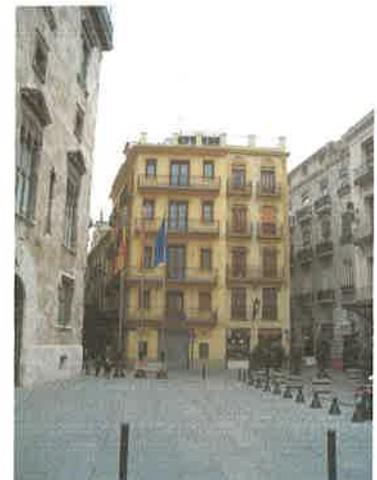
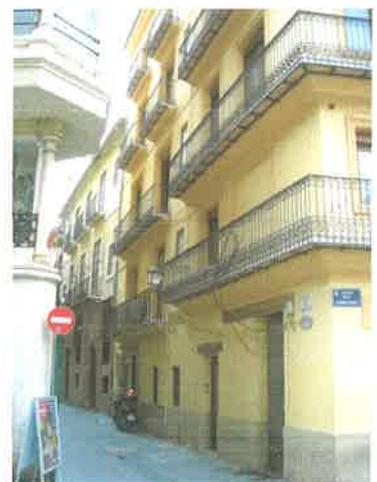
FOTOGRAFIAS

FACHADA Revestimiento continuo pintado liso con recercado de huecos. Dinteles de madera en planta baja vistos.

Rehabilitación total reciente

Se deberán eliminar todos aquellos elementos que afecten a la lectura formal y tipológica del edificio, como instalaciones vistas o cuerpos o elementos añadidos con posterioridad a la construcción del edificio original que no presenten valores arquitectónicos, artísticos, históricos o culturales. La identificación de los elementos impropios deberá realizarse con carácter previo a cualquier tipo de intervención. Se observan principalmente los siguientes elementos impropios: presencia de cableado y cajas de instalaciones sin tratamiento adecuado en fachada

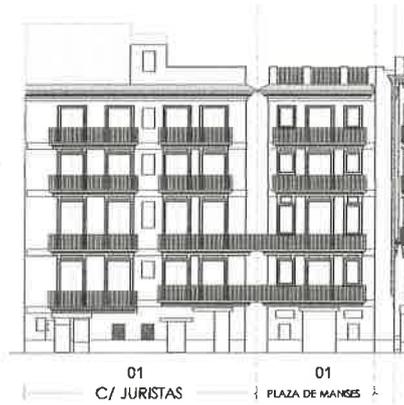
ALZADOS 1/500

Edificio en esquina recayente a Calle Caballeros y Calle Juristas. Consta de planta baja más cuatro plantas piso. La planta baja combina local comercial, vivienda y zaguán de plantas superiores, al que se accede por un pequeño portal en la calle Juristas. La fachada presenta simetría a la Calle Caballeros, con tres huecos por planta: el mayor dispuesto en el centro, y dos a los lados de menor tamaño. La planta baja sigue la misma composición, con un gran hueco central (que responde al comercio), flanqueado por dos vanos pequeños. La fachada a la Calle Juristas es también simétrica en cuanto a disposición de huecos de las plantas piso, con cinco huecos por planta, aunque el forjado de planta primera presenta un escalonado. En el eje central se disponen pequeños vanos rectangulares, flanqueados por dos huecos de mayor tamaño a cada lado. La planta baja, en cambio, se compone de pequeñas ventanas y portales sin aparente orden. Un balcón corrido recoge los huecos en las dos primeras plantas, abarcando también la esquina del edificio e interrumpiéndose sólo en el eje central de la Calle Juristas. En las dos plantas superiores también aparecen balcones corridos, aunque se interrumpen en la esquina, y pasan a ser balcones individuales en los dos últimos vanos. El revestimiento es continuo y pintado, con recercado de huecos moldurado. Los balcones son de forja, sobre base de retícula de forja con azulejos y moldura de obra ocupando parte del vano. El conjunto se remata con una gran cornisa moldurada corrida, con alero de teja árabe, que oculta un antepecho mixto, con barandilla de forja y machones de obra. La cubierta es mixta, con parte aterrazada y parte inclinada de teja cerámica.
