CATÁLOGO DE BIENES Y ESPACIOS PROTEGIDOS

BC-PP 5827904

DIRECCIÓN Calle Abadía de San Martín 8

AUTORÍA José Polit Merced

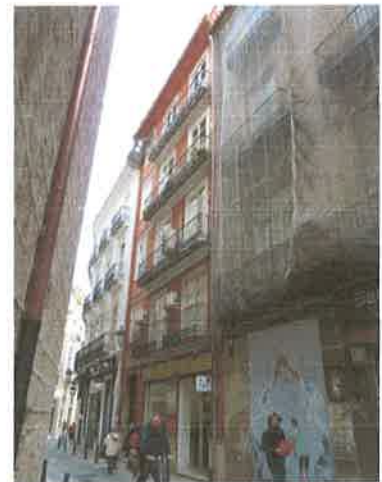
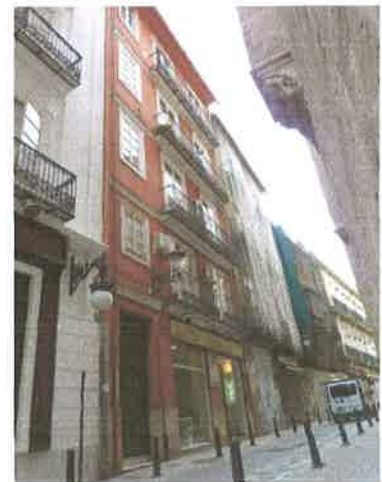
FOTOGRAFIAS

FACHADA Fachada asimétrica enfoscada y pintada.

Rehabilitación parcial reciente

Se deberán eliminar todos aquellos elementos que afecten a la lectura formal y tipológica del edificio, como instalaciones vistas o cuerpos o elementos añadidos con posterioridad a la construcción del edificio original que no presenten valores arquitectónicos, artísticos, históricos o culturales. La identificación de los elementos impropios deberá realizarse con carácter previo a cualquier tipo de intervención. Se observan principalmente los siguientes elementos impropios: presencia de máquinas exteriores de aire acondicionado en los balcones; presencia de conductos y cajas de instalaciones sin tratamiento apropiado en fachada; cartelera comercial inadecuada y presencia de grafitis en planta baja

- REPOSICIÓN DE ELEMENTOS ORIGINALES
- REFORMA DE DISTRIBUCIÓN INTERIOR
- DEMOLICIONES
- OBRAS DE PLANTA NUEVA
- PARCELACIÓN
- OTROS
 - Fachada:
Conservación y restauración.

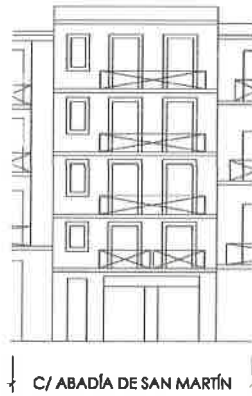
ALZADOS 1/400

Edificio entre medianeras de planta rectangular con el acceso situado junto a la medianera izquierda, distribuyéndose una vivienda por planta. Su única fachada presenta una composición asimétrica. Sobre la puerta de acceso al zaguán existe un eje de ventanas, quedando el resto con dos ejes de grandes huecos con balcón corrido. Las plantas quedan diferenciadas por impostas molduradas sin establecerse valoración entre ellas. La rejería mantiene los diseños populares del siglo XVIII. El acornisamiento que remata la fachada es neoclásico romano. Los muros de cerramiento de fachada son de fábrica de ladrillo con revoco de mortero de cemento y pintados en ocre. Su cubierta es mixta, de teja catalana.
