CATÁLOGO DE BIENES Y ESPACIOS PROTEGIDOS

BC-PP 5829119

DIRECCIÓN Calle Tapinería, 4
 DENOMINACIÓN --
 REFERENCIA CATASTRAL 5829119 YJ2752H
 DISTRITO 1- Ciutat Vella
 BARRIO 1.1 La Seu
 PROTECCION ANTERIOR No protegido
 (RI1278) - PEPRI Mercat. AP19/02/93. BOP 19/05/93

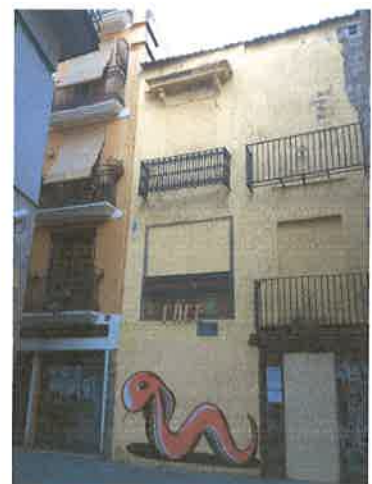
FOTOGRAFÍAS

Edificio entre medianeras, recayente a la Calle Tapinería. El original ha sido muy alterado, con un cegado total de los huecos, habiéndose probablemente agregado a las parcelas colindantes. Dispone de una fachada estrecha, con un hueco por planta. Las únicas preexistencias del original son la barandilla de fundición del balcón de segunda planta, habiendo perdido el bajo balcón, y el remate superior de éste, con decoración en relieve, que parece ser el bajo balcón de una planta superior ya Inexistente.

Se deberán eliminar todos aquellos elementos que afecten a la lectura formal y tipológica del edificio, como instalaciones vistas o cuerpos o elementos añadidos con posterioridad a la construcción del edificio original que no presenten valores arquitectónicos, artísticos, históricos o culturales. La identificación de los elementos impropios deberá realizarse con carácter previo a cualquier tipo de intervención. Se aprecian principalmente los siguientes elementos impropios: cegado general de huecos, cubierta impropia y presencia de grafitis en planta baja.
