IGLESIA DE SAN CARLOS BORROMEYO Y COLEGIO

SITUACIÓN: CALLE QUEVEDO, Nº 2 BARRIO: 6 - SANT FRANCESC DISTRITO: 1- CIUTAT VELLA CÓDIGO: BRL 01. 06. 33 CATEGORÍA: MONUMENTO DE INTERÉS LOCAL	BIEN DE RELEVANCIA LOCAL (BRL)
---	---------------------------------------

REVISIÓN SIMPLIFICADA DEL PLAN GENERAL DE VALENCIA
CATÁLOGO DE BIENES Y ESPACIOS PROTEGIDOS
Ordenación Estructural

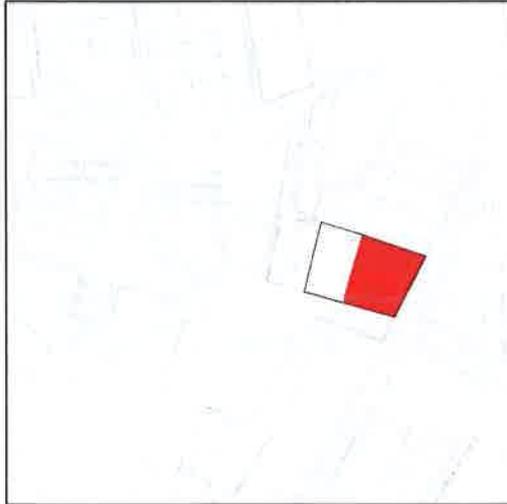
Entorno de protección. Identificación de los elementos protegidos

La Iglesia de San Carlos Borromeo y Colegio se encuentra incluida en el Conjunto Histórico de Valencia (Decreto 57/1993) y en el entorno de protección del Bien de Interés Cultural Colegio del Arte Mayor de la Seda y su huerto (recogido con carácter provisional en el Catálogo del PGOU 88. Plano Anexo nº3). Por lo que, se considera innecesaria la delimitación de entorno de protección.
