REVISIÓN SIMPLIFICADA DEL PLAN GENERAL DE VALENCIA

CATÁLOGO DE BIENES Y ESPACIOS PROTEGIDOS

MONASTERIO DE SANTA ÚRSULA

SITUACIÓN: PLAZA DE SANTA ÚRSULA, Nº 2
BARRIO: 3- EL CARME
DISTRITO: 1- CIUTAT VELLA
CÓDIGO: BRL 01. 03. 46
CATEGORÍA: MONUMENTO DE INTERÉS LOCAL

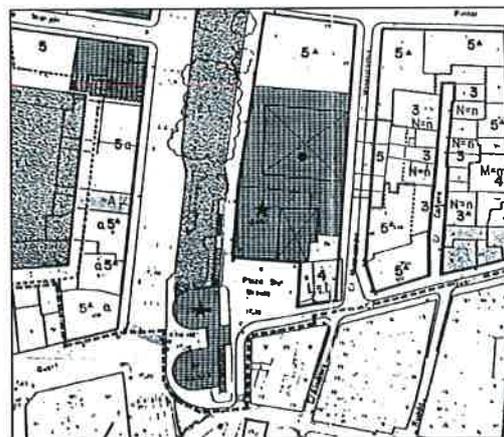
PEPRI El Carme

HOJA PLAN GENERAL: C-34
CLASE DE SUELO: SU
CALIFICACIÓN: CHP-111.
USO: (SP-6P) Sistema Local Servicio Religioso Privado

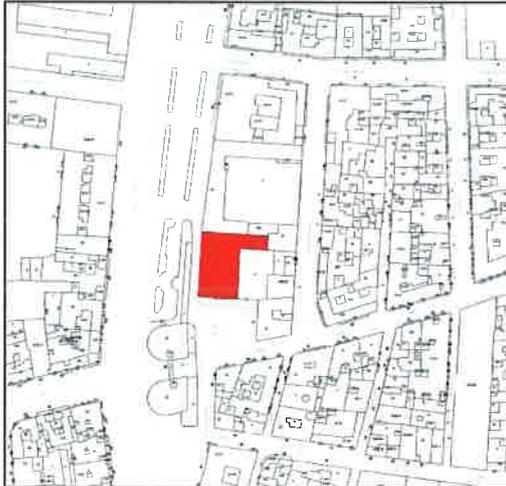
Entorno de protección. Identificación de los elementos protegidos

La Iglesia de Santa Úrsula se encuentra incluida en el Conjunto Histórico de Valencia (Decreto 57/1993) y en el entorno de protección del Bien de Interés Cultural Puerta de Quart (recogido con carácter provisional en el Catálogo del PGOU 88. Plano Anexo nº3). Por lo que, se considera innecesaria la delimitación de entorno de protección.
