CATÁLOGO DE BIENES Y ESPACIOS PROTEGIDOS

BC-PP 5925802

DIRECCIÓN Calle Ballesteros 4, Calle Valldaura 3ac
DENOMINACIÓN --
REFERENCIA CATASTRAL 5925802 YJ2752F
DISTRITO 1- Ciutat Vella **CARTOGRAFÍA PGOU** C-34
BARRIO 1.6 Sant Francesc **SUELO** Urbano
PROTECCION ANTERIOR No protegido
 (RI1276) - PEPRI Univ.-St.Francesc. AP20/11/92. BOP 18/01/93

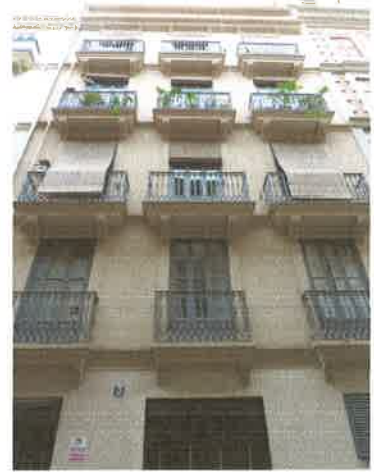
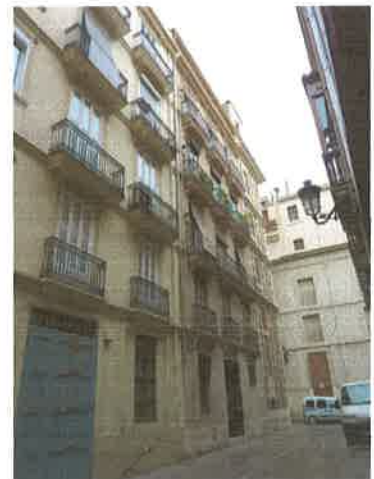
FOTOGRAFÍAS

CUBIERTA Mixta
FACHADA Revestimiento continuo pintado, con recercado de huecos liso y decoración de dinteles en relieve
OBSERVACIONES --

Bueno

Conservación y restauración. En este caso se permite la recuperación de huecos originales en planta baja

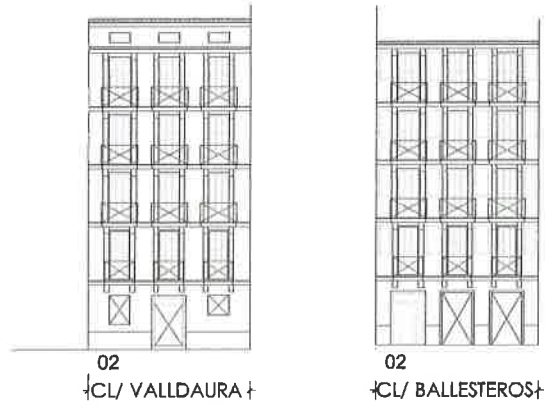
ALZADOS 1/400

Edificio de viviendas. Ecléctico. Maestro de obras, Felipe García. 1888. Recayendo también a la Calle de Valldaura. Es una muestra típica de arquitectura valenciana para la clase media de finales de siglo. Toda ella con balcones, a señalar las barandillas de hierro.
