CATÁLOGO DE BIENES Y ESPACIOS PROTEGIDOS

BC-PP 5529402

DIRECCIÓN Calle Cajeros 2, Calle Danzas 5ac

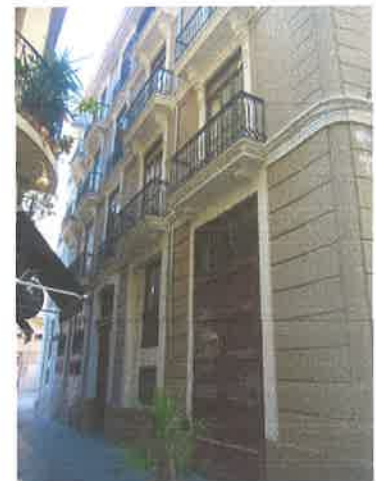
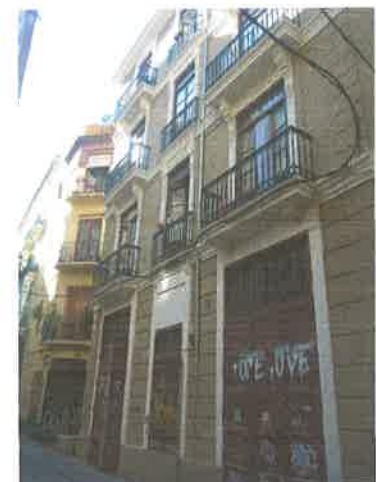
FOTOGRAFÍAS

FACHADA Revestimiento continuo pintado. Llagueado en planta baja. Recercado de huecos con decoración en relieve e impostas molduradas marcando forjados.

Bueno

Se deberán eliminar todos aquellos elementos que afecten a la lectura formal y tipológica del edificio, como instalaciones vistas o cuerpos o elementos añadidos con posterioridad a la construcción del edificio original que no presenten valores arquitectónicos, artísticos, históricos o culturales. La identificación de los elementos impropios deberá realizarse con carácter previo a cualquier tipo de intervención. Se observan principalmente los siguientes elementos impropios: presencia de cableado sin tratamiento adecuado en fachada y grafitis en planta baja

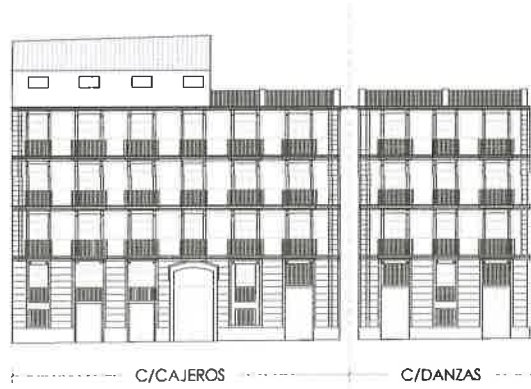
ALZADOS 1/500

Edificio en esquina, de planta irregular, recayente a Calle Cajeros y Calle Danzas. Cuenta con planta baja doble más tres plantas piso. La planta baja combina grandes huecos que sirven a los comercios con pequeños balcones y ventanales, aunque todos ellos siguen la modulación de los huecos de las plantas superiores. El acceso a las viviendas se realiza por la Calle Cajeros, centrado en la fachada, y el portal se distingue del resto de huecos por su dintel curvo. En la fachada, muy modulada, se disponen cinco huecos por planta a la Calle Cajeros y tres a la Calle Danzas, todos ellos con balcón individual, aunque en el eje central de cada fachada los balcones carecen de vuelo. El revestimiento es continuo, con llagueado horizontal en el cuerpo inferior y almohadillado en los extremos de cada fachada. Las plantas piso se separan entre sí mediante impostas molduradas y en los entrepaños aparece un ligero rehundido. Los balcones son de fundición sobre bajo balcones de obra moldurados. Los huecos tienen un recercado liso, con decoración en relieve en jambas, dinteles y modillones. Una potente cornisa moldurada oculta la parte superior del edificio, que consiste en un cuerpo bajocubierta ocupando algo más de la mitad de la parcela, y un espacio aterrazado con antepecho mixto, de barandilla de fundición con machones de obra.
