**IGLESIA DE SAN AGUSTÍN. IGLESIA PARROQUIAL DE SANTA CATALINA Y SAN AGUSTÍN**

| <b>CÓDIGO:</b> BIC 01. 06. 26 | |

## REVISIÓN SIMPLIFICADA DEL PLAN GENERAL DE VALENCIA

## CATÁLOGO DE BIENES Y ESPACIOS PROTEGIDOS

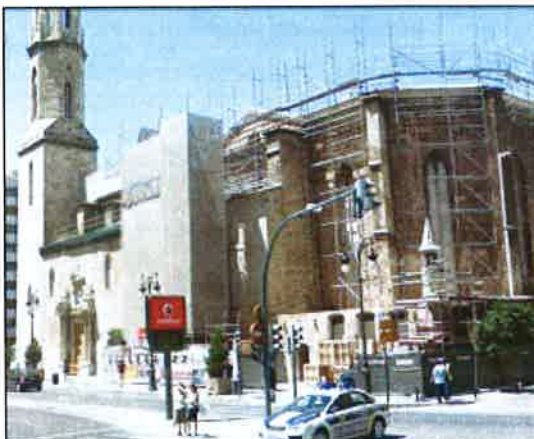
La iglesia de una sola nave con capillas entre contrafuertes con ábside poligonal de cinco lados cubierto con bóveda de crucería estrellada, mientras que los seis tramos de la nave lo hacen con bóvedas de crucería simples, el tramo más cercano al presbiterio es de mayor anchura y se corresponde con dos capillas. Presenta coro a los pies en el que se encuentra la única clave original. La portada lateral flanqueada por pares de columnas dóricas sobre pedestales, rematada de frontón curvo partido.

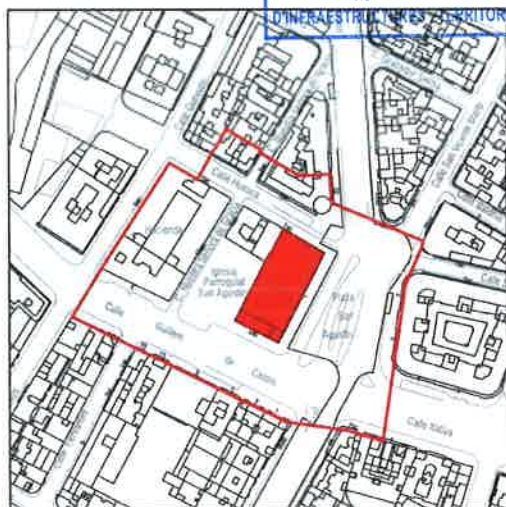
Delimitación del entorno afectado:

Descripción de la línea delimitadora:

Origen: Intersección entre alineación derecha C/ Quevedo y alineación sur de la calle Huesca.

Sentido: Sentido horario.

Línea delimitadora: La línea se dirige al este recorriendo la alineación sur de la calle Huesca, incorpora la parcela 05 de la manzana catastral 54233, cruza la calle Nuestra Señora de Gracia hasta el encuentro con la manzana catastral 54235 de la que incorpora la parcela 02. Cruza la avenida Barón de Cárcer y la calle San Vicente y continua hacia el sur hasta la alineación norte de la calle Cobertizo de San Pablo, cruza la calle y continúa por la fachada de la parcela 01 de la manzana catastral nº 55224 recayente a la plaza de San Agustín. Se dirige a la alineación sur de la calle Guillem de Castro, por la que continúa hacia el oeste atravesando la calle San Vicente Mártir. Cruza la calle Cervantes y recorre la alineación norte de la manzana 53228. Gira a norte y cruza la calle Guillem de Castro y se dirige hacia el origen por la alineación este, de la calle Quevedo incorporando de esa forma la manzana catastral nº 54237.

Delimitación del entorno de protección: Declarado. Decreto 169/2007 de 28 de Septiembre [DOCV 05.10.2007]
