REVISIÓN SIMPLIFICADA DEL PLAN GENERAL DE VALENCIA

CATÁLOGO DE BIENES Y ESPACIOS PROTEGIDOS

TEMPLO Y DEPENDENCIAS DE SAN JUAN DEL HOSPITAL

SITUACIÓN: C/ TRINQUETE DE CABALLEROS, Nº 5 BARRIO: 2- LA XEREA	BIEN DE INTERÉS CULTURAL
DISTRITO: 1- CIUTAT VELLA CÓDIGO: BIC 01. 02. 37 CATEGORÍA: MONUMENTO	FECHA DECLARACIÓN: 05.04.1943 [BOE 16.04.1943]

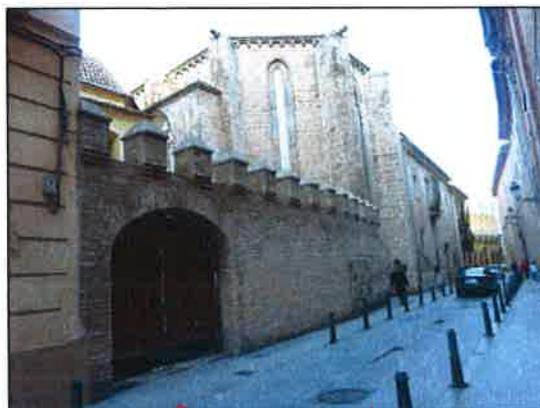
Sistema Portante: Fábrica de sillería.

Sistema Sustentante: Diversos sistemas de abovedamiento. Las capillas presentan dos tipos de cubrición, estando cubiertas las del lado sur, originales, con bóveda de cañón apuntado en tanto que las del lado norte, de mayor amplitud y de cronología posterior, están cubiertas con crucería. La nave, está cubierta por bóveda de cañón apuntado, de sillería, sustentada por arcos fajones, el primero de los cuales, junto al presbiterio, descansa sobre columnas con anillos y capiteles de mármol blanco, de evidente origen árabe. El presbiterio se cubre con bóveda de crucería con plementería de ladrillos colocados a rosca, y se ilumina por tres ventanas lanceoladas con derrame que dejan pasar la luz a través de finas placas de alabastro.

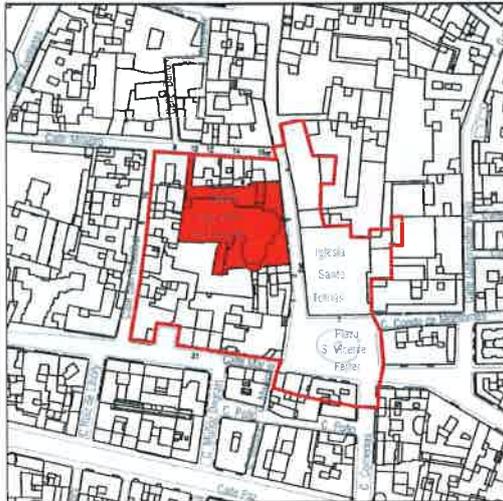
Origen: Vértice norte del encuentro entre la plaza de San Vicente Ferrer y la calle del Mar.

Sentido: Sentido horario.

Línea delimitadora: Desde el origen la línea recorre la alineación norte de la calle del Mar hasta el encuentro con la alineación este de la calle de San Cristóbal, recorriendo la misma hasta el encuentro con la alineación sur de la calle del Milagro, cruzando la misma y la calle del Trinquete de Caballeros hasta el callejón inmediato y recorriendo desde el mismo las traseras de los edificios cuya fachada da a la calle del Trinquete de Caballeros saliendo por la medianera este de la iglesia de Santo Tomás y San Felipe a la plaza de San Vicente Ferrer, recorriendo la alineación este de la misma, la fachada del primer edificio de la calle Comedias cruza esta misma y entrando por la medianera del edificio con el que enfrenta recorre las traseras de los edificios cuya fachada conforma la alineación sur de la plaza de San Vicente Ferrer y saliendo por la fachada oeste del último de ellos la línea llega en línea recta hasta el origen.
