REVISIÓN SIMPLIFICADA DEL PLAN GENERAL DE VALENCIA

CATÁLOGO DE BIENES Y ESPACIOS PROTEGIDOS

TEMPLO Y TORRE DE SANTA CATALINA

| <b>SITUACIÓN:</b> PLAZA VIRGEN DE LA PAZ, Nº 8<br><b>BARRIO:</b> 1- LA SEU<br><b>DISTRITO:</b> 1- CIUTAT VELLA<br><b>CÓDIGO:</b> BIC 01. 01. 38<br><b>CATEGORÍA:</b> MONUMENTO | <b>BIEN DE INTERÉS CULTURAL</b><br><br><b>FECHA DECLARACIÓN:</b> 27.03.1981 [BOE 06.06.1981] |

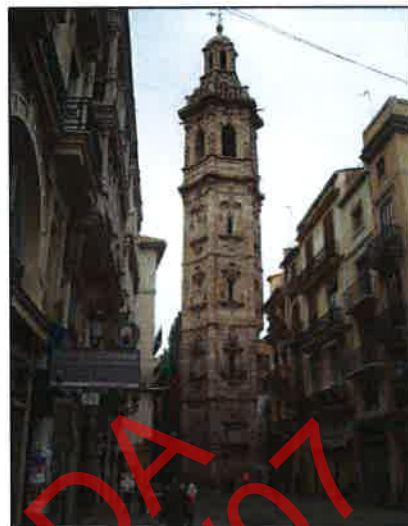
SISTEMA CONSTRUCTIVO:

Sistema Portante: El sistema estructural portante que predomina son las fábricas de sillería, combinadas o reemplazadas en algunos tramos por la fábrica de ladrillo macizo. Los elementos ornamentales se resuelven mayoritariamente con cantería.

Sistema Sustentante: El sistema predominante son las bóvedas, tanto en las capillas laterales como en la nave central y en la sacristía.
