### Delimitación entorno de protección

| Denominación del Bien | | Categoría | | | Código | |
|---|--|---|---|---|---|---|
| Retablo cerámico de San Antonio Abad | | BRL (Espacio Etnológico Interés Local) | | | C-08 | |

| Denominación del Bien | | Categoría | | Código | |
|---|--|---|--|---|--|
| Molino de Serra | | BRL (Espacio Etnológico Interés Local) | | C-09 | |

| Denominación del Bien | | Categoría | | | Código | |
|---|--|---|---|---|---|---|
| Chimenea c/ Vicent Brull-Río Sil | | BRL (Espacio Etnológico Interés Local) | | | C-10 | |

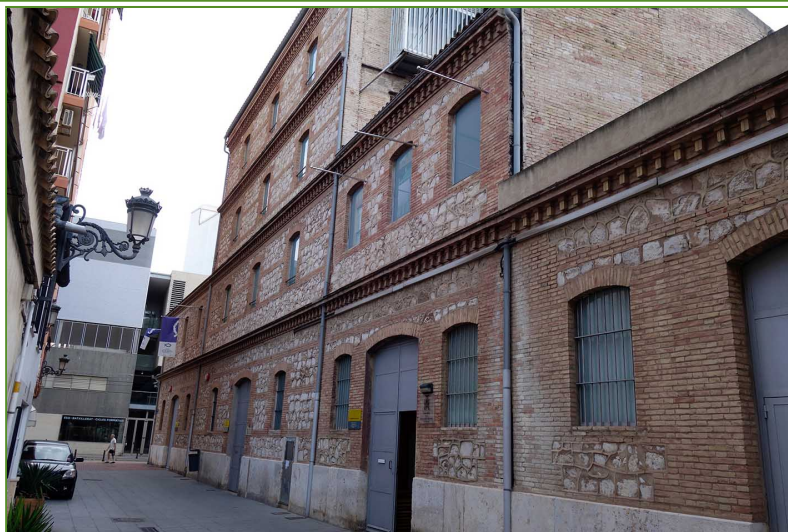
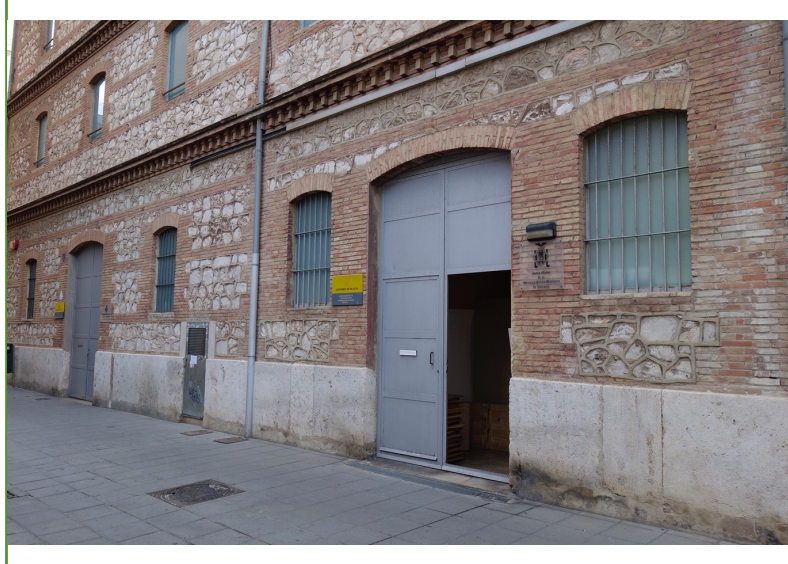
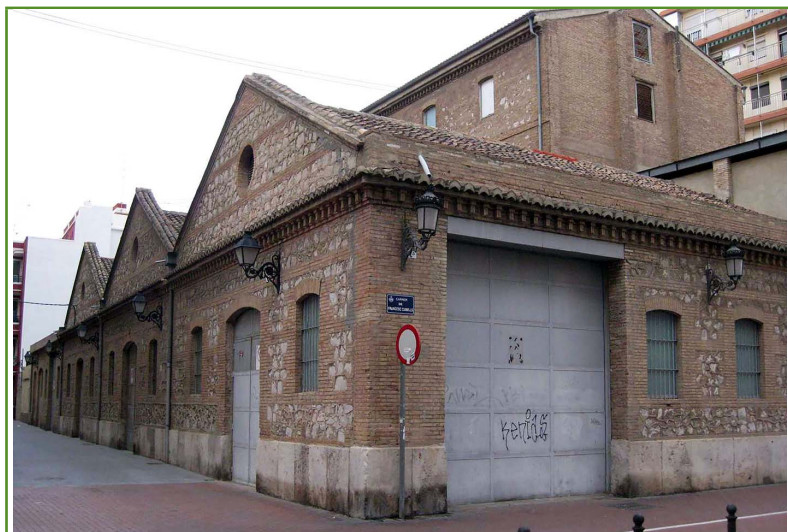
Edificio de tipo industrial que ocupa buena parte de la manzana en la que se inserta, conformado por varios cuerpos edificados con distintas alturas que le confieren una volumetría irregular. Todos los cuerpos tienen cubierta de tejado con teja árabe.

Distintas vistas de los cuerpos que componen el Molino de Serra (2018).

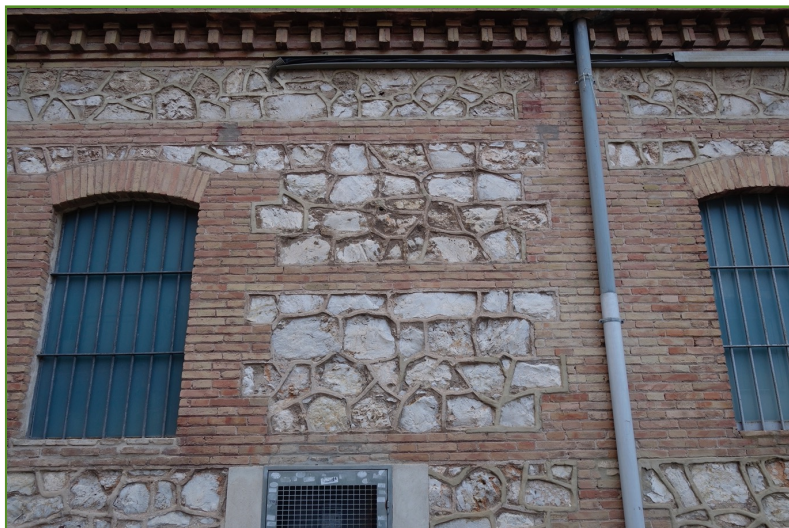
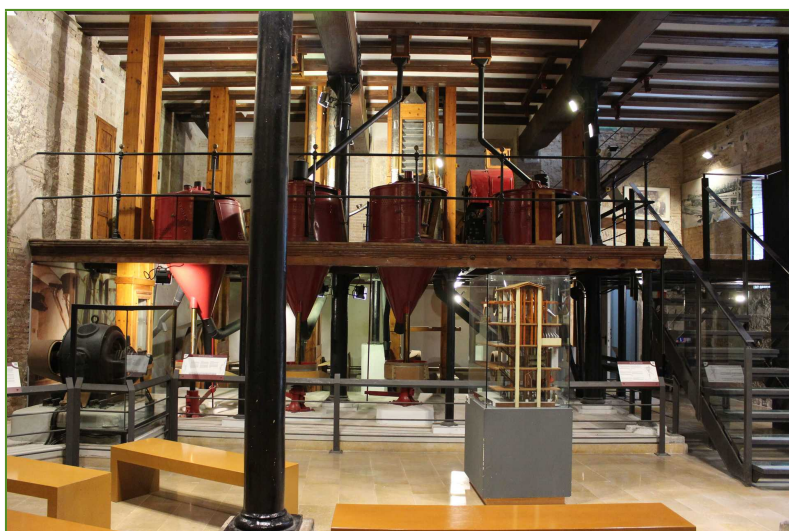
La construcción es de zócalo de piedra con muros de mampostería de piedra recercada, alternada con verdugadas de ladrillo. La decoración es mínima, limitada a las propias variaciones entre materiales y a una sencilla cenefa que es resultado de la disposición alterna y seriada de los propios ladrillos utilizados para la construcción, generando una especie de dentado. Estos sustentan, a modo de mensulitas, un juego de cornisas que marcan las líneas de imposta y confieren unidad al conjunto.

Arriba, detalles de vanos y aparejo (2018). Sobre estas líneas, imagen del interior, donde se ubica el Museo del Arroz (Fuente: [comunitatvalenciana.com](http://comunitatvalenciana.com)).

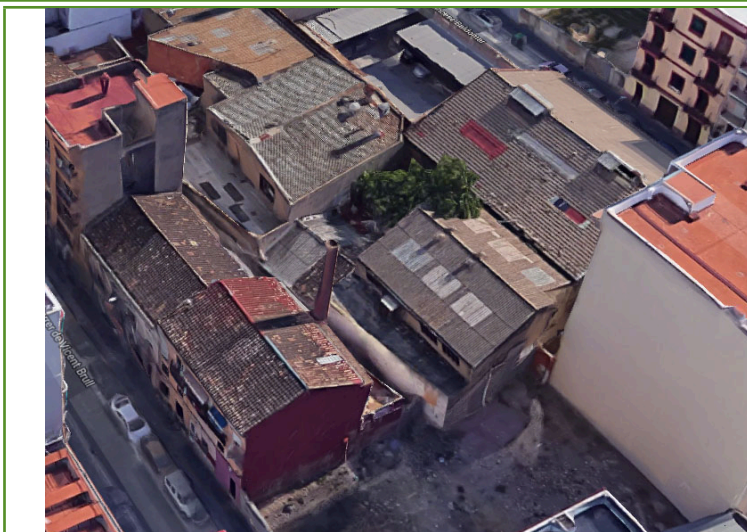
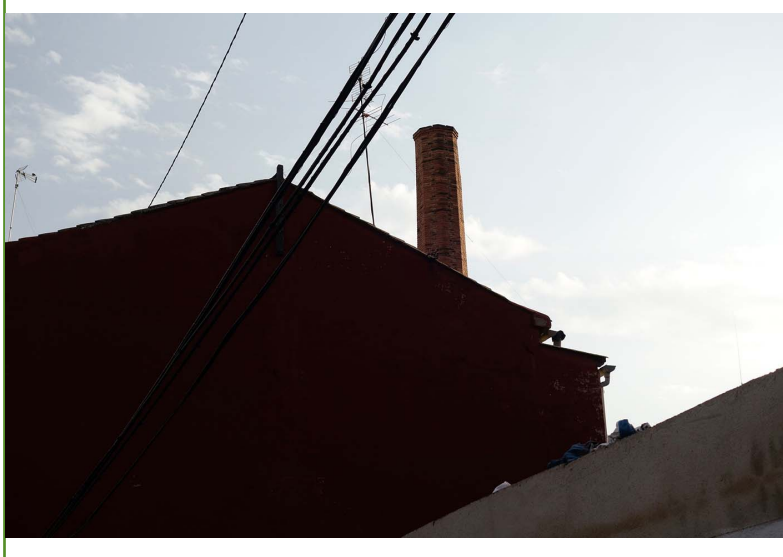
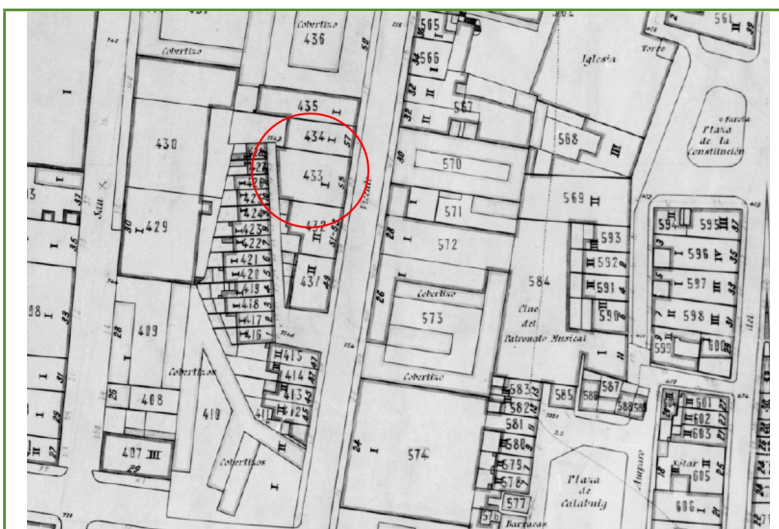
1. Chimenea: a conservar / material / deficiente
2. Edificio / fábrica que la envuelve: irrelevante / tipológico / deficiente

Arriba, vista aérea y a pie de calle de la chimenea (2018). Sobre estas líneas, localización de la parcela de la antigua fábrica en el Plano del término municipal de Valencia (1929-1944).

Cualquier proyecto de puesta en valor deberá incluir la información necesaria para contextualizar la chimenea en el seno de la instalación fabril de la que formaba parte. Se fomentará el desarrollo de estudios de recuperación de la memoria oral asociada a los espacios de producción ya desaparecidos.

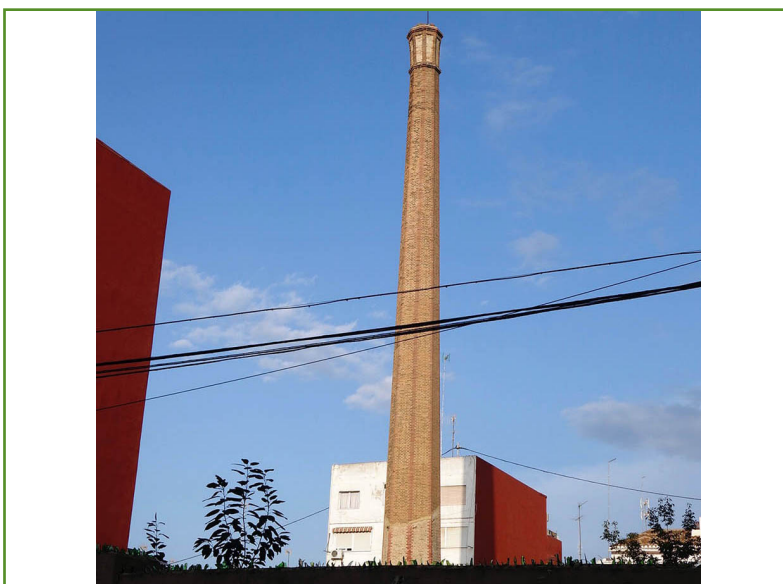
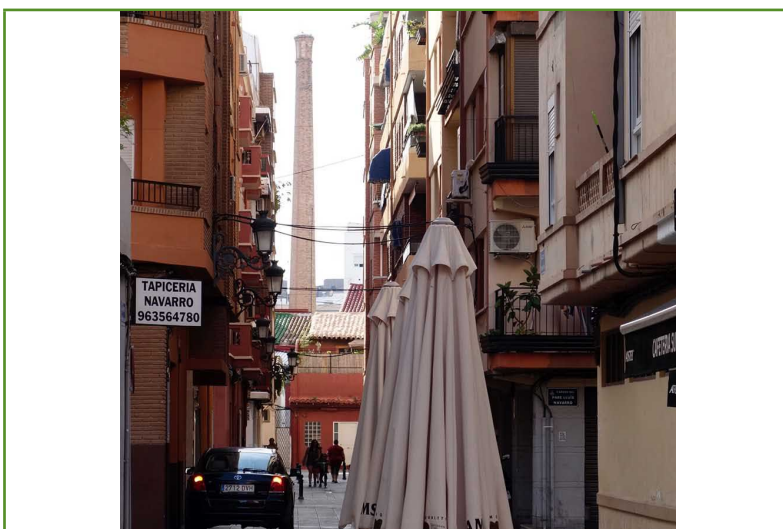
1. Chimenea: a conservar / material / deficiente
2. Solar antigua fábrica: a conservar / ambiental / mal estado

Distintas vistas de la chimenea desde los alrededores de la parcela (2018).

Cualquier proyecto de puesta en valor deberá incluir la información necesaria para contextualizar la chimenea en el seno de la instalación fabril de la que formaba parte. Se fomentará el desarrollo de estudios de recuperación de la memoria oral asociada a los espacios de producción ya desaparecidos.

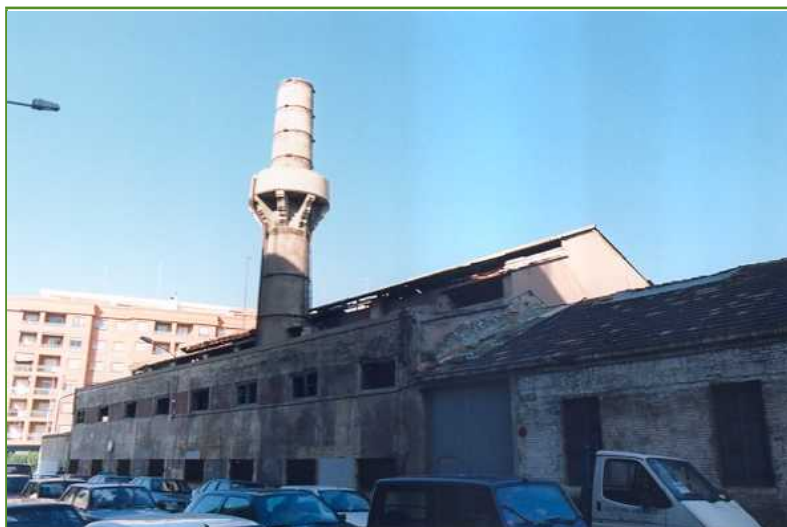
Arriba, aparejo de uno de los muros conservados (2018). En medio, localización de la fábrica en el Plano del término municipal de Valencia (1929-1944). Abajo, estado en los años 90 (Fuente: GVA).

Se deberá compatibilizar la ejecución del futuro Parking propuesto en el PEC con los elementos constructivos incorporados en este BRL. Cualquier proyecto de puesta en valor deberá incluir la información necesaria para contextualizar la chimenea en el seno de la instalación fabril de la que formaba parte. Se fomentará el desarrollo de estudios de recuperación de la memoria oral.

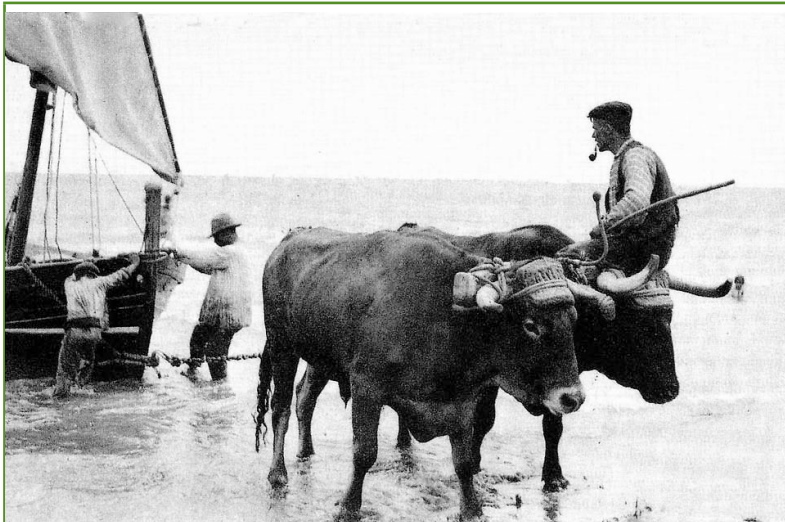
Arriba, imagen general y de detalle del mosaico (2018). Sobre estas líneas, postal con fotografía antigua en la que se identifica la escena representada en el mosaico.

La restitución de las piezas desprendidas del mosaico (teselas) se hará siguiendo el modelo original. El inmueble se ubica en un frente de casas homogéneo que sería interesante no alterar, dado el empaque que tiene el conjunto.
