CATÁLOGO DE PROTECCIONES

PLAN ESPECIAL DEL CABANYAL-CANYAMELAR

Denominación del Bien Categoría Código Molino de Serra BRL (Espacio Etnológico Interés Local) C-09 Protección Catalogación Sección Localización Integral Conjunto P. Cultural C/ Rosario 1 y c/ Amparo 4 **Titularidad** Coordenadas U.T.M. Uso **Datum** Ref. catastral del Bien 9618608YJ2791H y 9618601YJ2791H 30S ETRS89 Pública. Ajuntament València 729536 4371563 Tipo de elemento Cronología Instalación industrial / Museo 1906

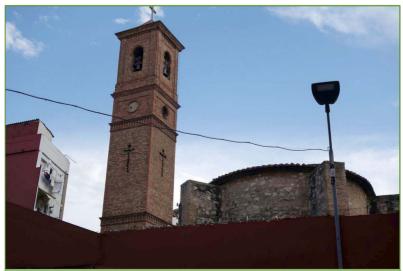
Arriba, detalles de diferentes componentes de la fachada principal. Sobre estas líneas, vistas del campanario desde c/ Maestra Pilar Hernández (2018).

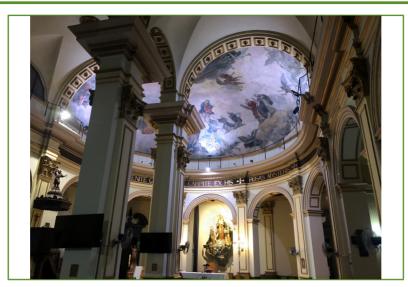
Ficha: C-05 | Iglesia parroquial de Ntra. Sra. del Rosario Pág. 7

Vistas del interior de la iglesia (2021).

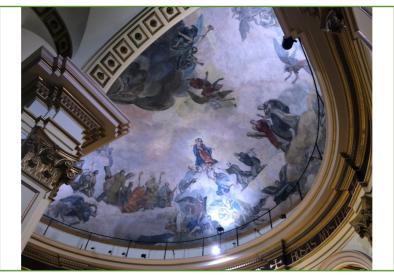
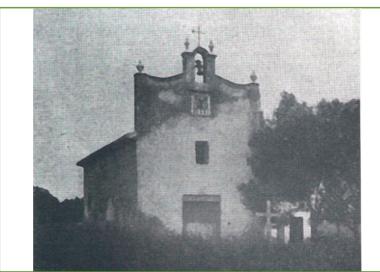
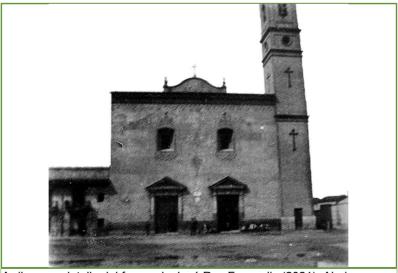
Arriba, con detalle del fresco de José Ros Ferrandis (2021). Abajo, fotografías de la antigua ermita del Rosario y de la iglesia anterior a las reformas del siglo XX (Fuente: www.jdiezarnal.com).

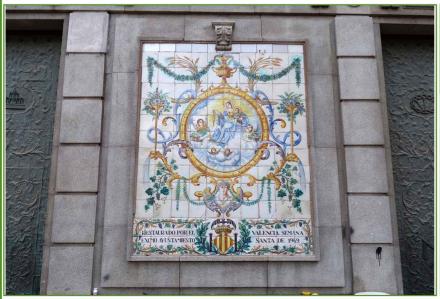
Emplazamiento: paisaje / ámbito:

Parte integrante de la Iglesia de Nuestra Señora del Rosario, declarada BRL y ubicada dentro del BRL-NHT.

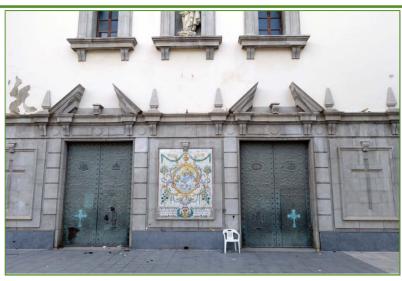
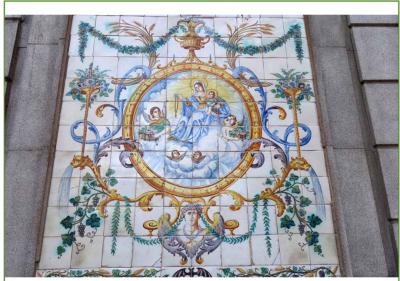
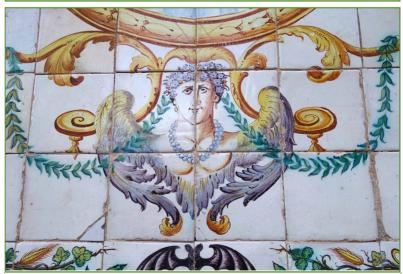
Arriba, localización del panel en la fachada de la iglesia. En medio, encuadre del panel original. Abajo, detalles de elementos decorativos (2018).

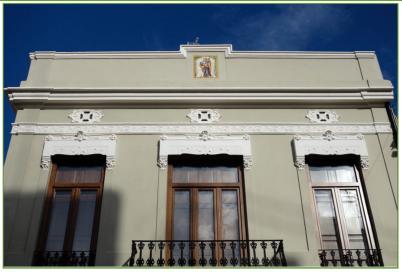
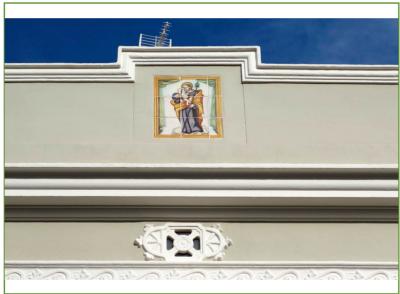
Arriba, ubicación del panel en el frontón del edificio (2018). Sobre estas líneas, estado del panel antes de su restauración (Fuente: Catálogo Estructural de Bienes y Espacios Protegidos).

En la actualidad tanto el panel como el inmueble en el que se ubica han sido restaurados, recuperando la totalidad de la figura de San José, que, como se indica en ficha particularizada de 1995, estaba incompleta por la pérdida de tres azulejos nº 5, 7 y 8 y gran parte del nº 4.

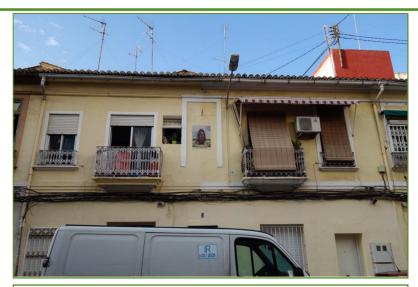
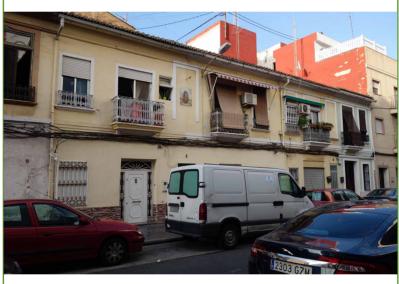
Ficha: C-08 Retablo cerámico de San Antonio Abad Pág. 6

Imagen frontal y en perspectiva del inmueble en el que se ubica el panel (2018).

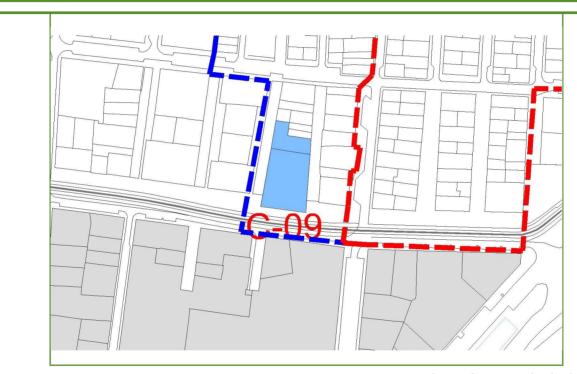
Edificio de tipo industrial que ocupa buena parte de la manzana en la que se inserta, conformado por varios cuerpos edificados con distintas alturas que le confieren una volumetría irregular. Todos los cuerpos tienen cubierta de tejado con teja árabe.

Lá fachada principal, recayente a la calle del Rosario, la conforma una nave rectangular de dos alturas dispuesta de manera longitudinal, de cuyo tramo central se eleva un cuerpo de tres alturas, planta baja y altillo que sobresale por encima del conjunto, y una nave más pequeña de planta baja, de tipo pasante.

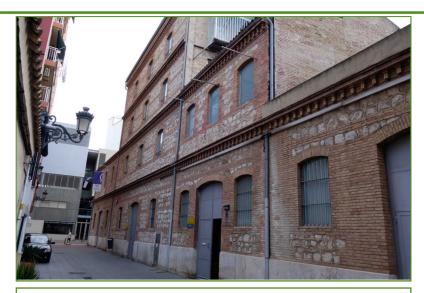
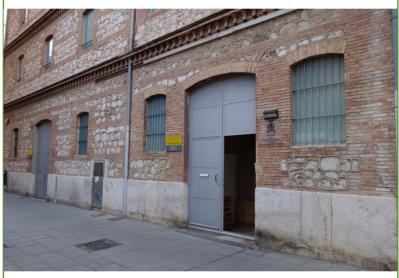
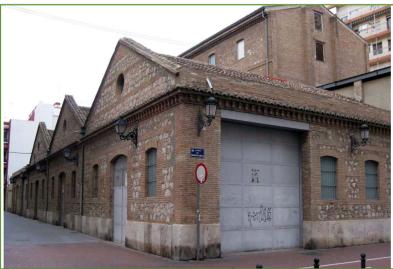
Distintas vistas de los cuerpos que componen el Molino de Serra (2018).
