Denominación del Bien		Categoría			Código	
Chimenea c/ Vicent Brull-Río Sil		BRL (Espacio Etnológico Interés Local)			C-10	
Localización			Protección	Catalogación	Sección	
C/ Vicente Brull 51			Integral	Individual	P. Cultural	
Titularidad	Coordenadas U.T.M.		Uso	Datum	Ref. catastral del Bien	
Privada	729439	4371724	30S	ETRS89	9519220YJ2791H	
Tipo de elemento			Cronología			
Chimenea. Instalación industrial			1920-1930

Denominación del Bien		Categoría		Código	
Chimenea c/ Vicent Brull 74		BRL (Espacio Etnológico Interés Local)		C-11	
Localización		Protección	Catalogación	Sección	
C/ Vicente Brull 74		Integral	Individual	P. Cultural	
Titularidad	Coordenadas U.T.M.	Uso	Datum	Ref. catastral del Bien	
Privada	729514 4371935	30S	ETRS89	9621802YJ2792B	
Tipo de elemento		Cronología			
Chimenea. Instalación industrial		1920-1940

Denominación del Bien		Categoría		Código	
Chimenea c/ Arquitecto Alfaro 43		BRL (Espacio Etnológico Interés Local)		C-12	
Localización			Protección	Catalogación	Sección
C/ Arquitecto Alfaro 43			Integral	Individual	P. Cultural
Titularidad	Coordenadas U.T.M.		Uso	Datum	Ref. catastral del Bien
Privada	729217	4371687	30S	ETRS89	9319912YJ2791G
Tipo de elemento			Crono

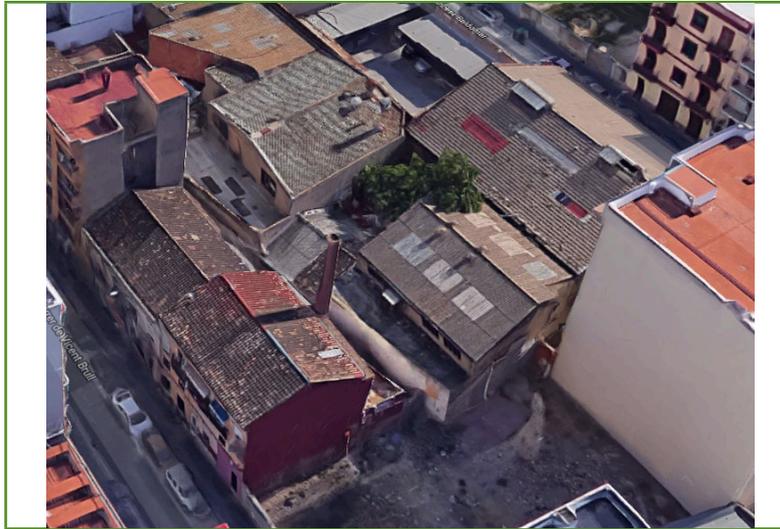
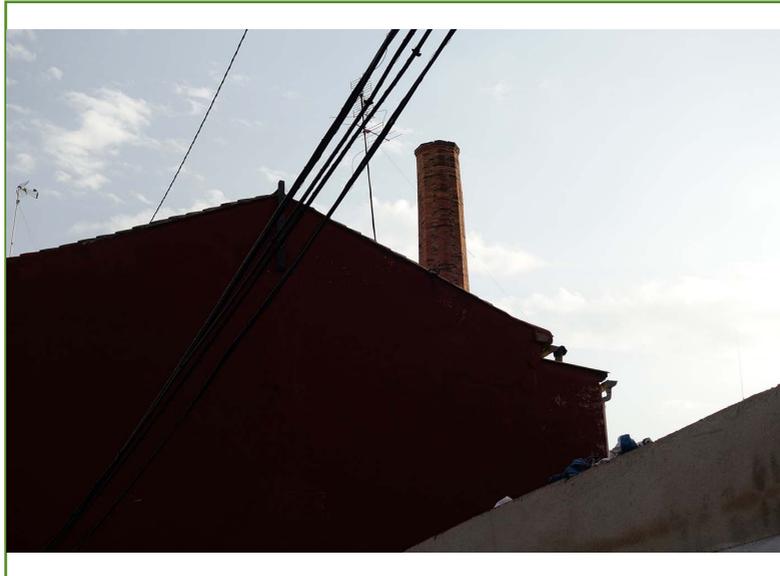
Arriba, vista aérea y a pie de calle de la chimenea (2018). Sobre estas líneas, localización de la parcela de la antigua fábrica en el Plano del término municipal de Valencia (1929-1944).

La chimenea conserva la totalidad de sus partes: 1) la base o pedestal de planta octogonal y 3 m de altura, donde se situaba la boca de la puerta para la regulación del tiro, al ser el punto donde desembocaba el conducto del humo; 2) el fuste, igualmente octogonal, de ladrillo caravista de aristas rectas sin decoración; 3) el coronamiento o capitel que remata el fuste, donde se concentran las escasas muestras decorativas.

La transición del fuste con el capitel se realiza mediante una banda resaltada o escalonada de tres hiladas de ladrillo. El coronamiento propiamente dicho se abre ligeramente en forma de pirámide truncada invertida y queda dividido en gallones formados por el refuerzo de las aristas del octógono mediante un medio pie de ladrillo resaltado.

La chimenea está rematada con una varilla metálica, posiblemente con función de pararrayos.

Se encuentra descontextualizada respecto al edificio fabril al que pertenecía en una parcela abandonada.

1. Chimenea: rehabilitación / alta / urgente
2. Solar antigua fábrica: mantenimiento / alta / urgente

Redacción de un Proyecto de Restauración que guíe las propuestas de intervención y permita una correcta lectura de la forma y las fábricas de la chimenea y los distintos cuerpos o elementos que incluye. Siempre que sea posible, se deberá conservar con carácter material los elementos que componen la envolvente del antiguo edificio fabril.

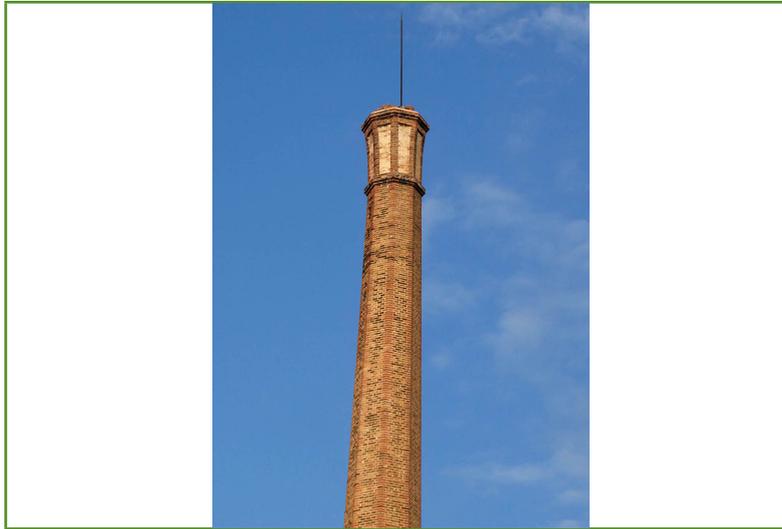
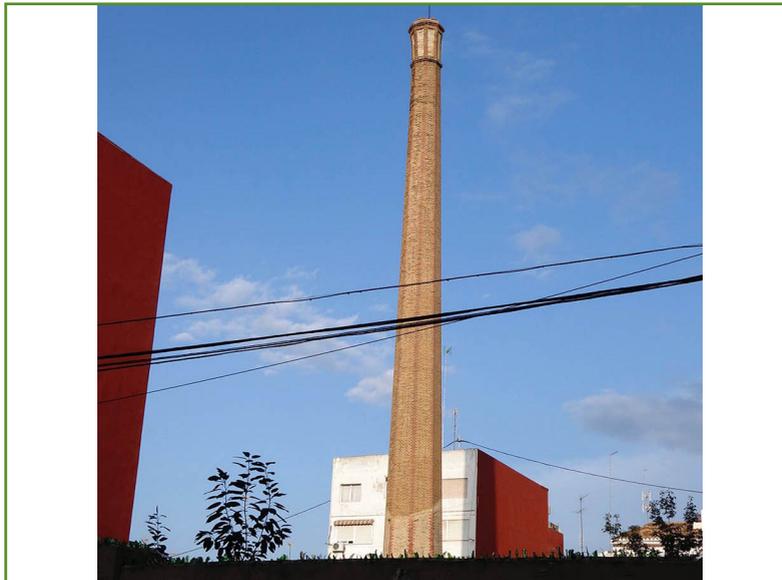
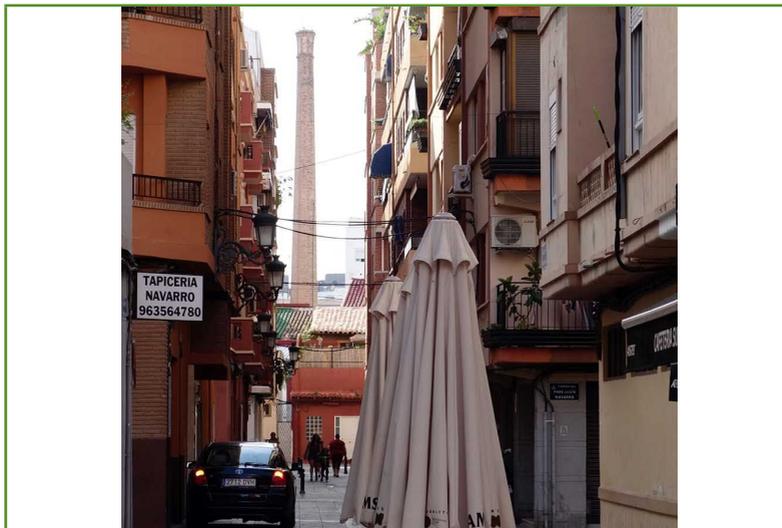
Distintas vistas de la chimenea desde los alrededores de la parcela (2018).

Chimenea de planta circular y fuste troncocónico con unas dimensiones aproximadas de 18 m de altura, 3 m de diámetro de base y 2m de diámetro en el coronamiento. Fábrica de ladrillo cara vista lisa tanto en la base visible (es muy probable que parte de la base esté enterrada) como el fuste hasta alcanzar el tercio superior, donde se desarrollan una serie de ménsulas molduradas.

Estas ménsulas actuaban de sustento para un antiguo depósito de agua, probablemente de hormigón armado, en la actualidad también desaparecido y sustituido por una barandilla metálica. Todo el fuste de la chimenea, incluido el que sobresale de la base del antiguo depósito presenta abrazaderas o aros metálicos para reforzar su estabilidad y no se abriera. Es probable que fueran colocadas en una fase posterior a la construcción de la chimenea.

La chimenea se encuentra en buen estado de conservación, pero el resto de estructuras conservadas de la antigua fábrica se hallan en ruina.

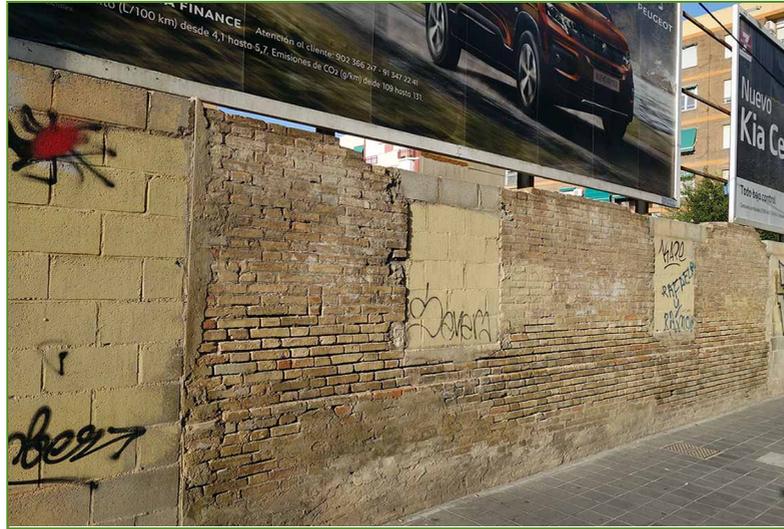
La fábrica contaba con diversas patentes para perfeccionar la fabricación de tubos y varillas de vidrio. Además de la chimenea, se conservan los muros desmochados de obra de ladrillo de las naves de las calles Mariano Cuber y Arquitecto Alfaro, que merecerían un estudio etnográfico y arqueológico.

Arriba, aparejo de uno de los muros conservados (2018). En medio, localización de la fábrica en el Plano del término municipal de Valencia (1929-1944). Abajo, estado en los años 90 (Fuente: GVA).

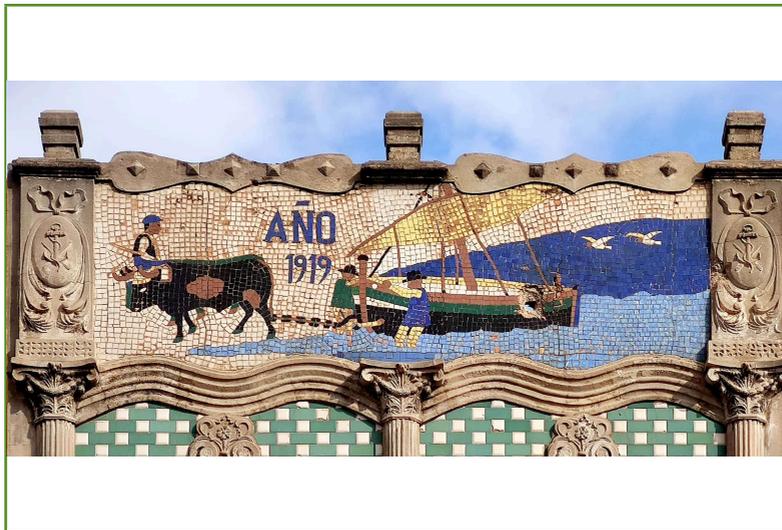
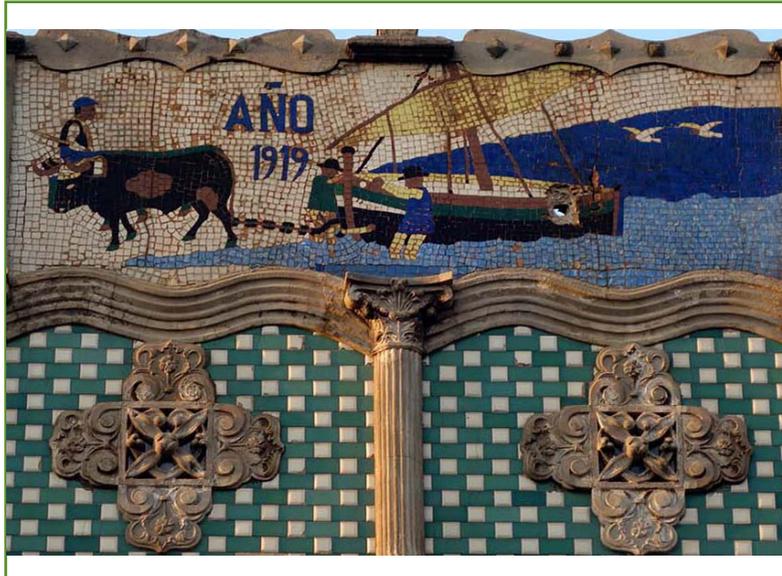
Arriba, imagen general y de detalle del mosaico (2018). Sobre estas líneas, postal con fotografía antigua en la que se identifica la escena representada en el mosaico.

La restitución de las piezas desprendidas del mosaico (teselas) se hará siguiendo el modelo original. El inmueble se ubica en un frente de casas homogéneo que sería interesante no alterar, dado el empaque que tiene el conjunto.

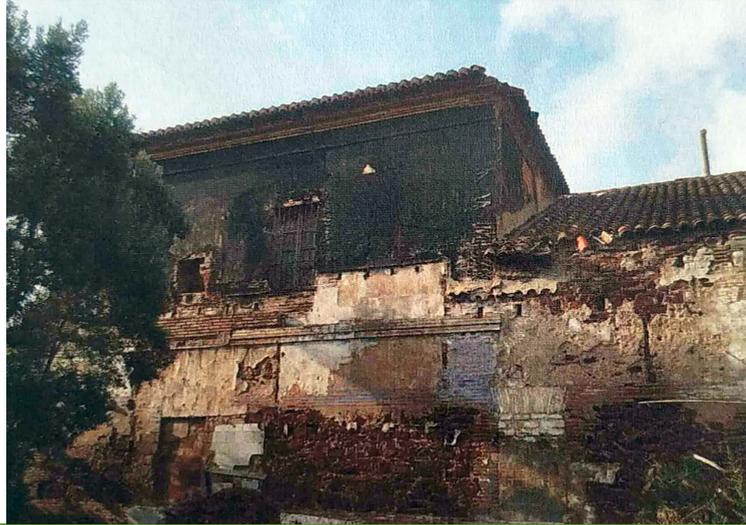
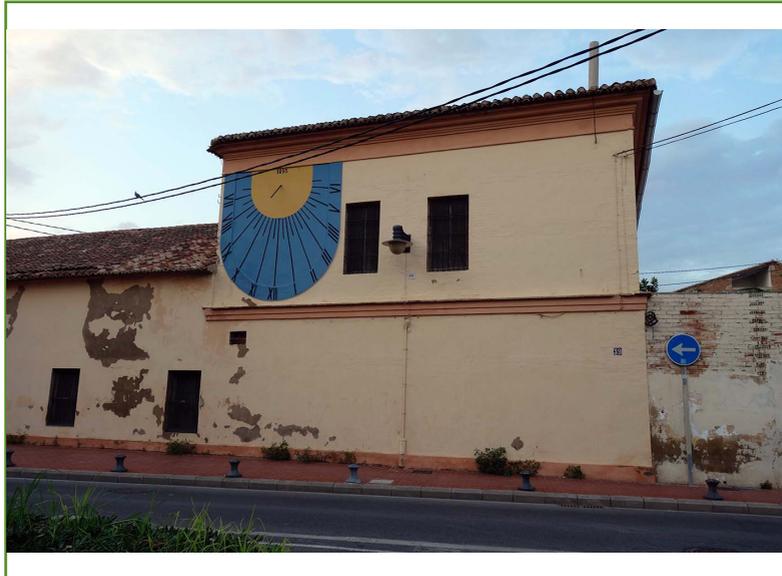
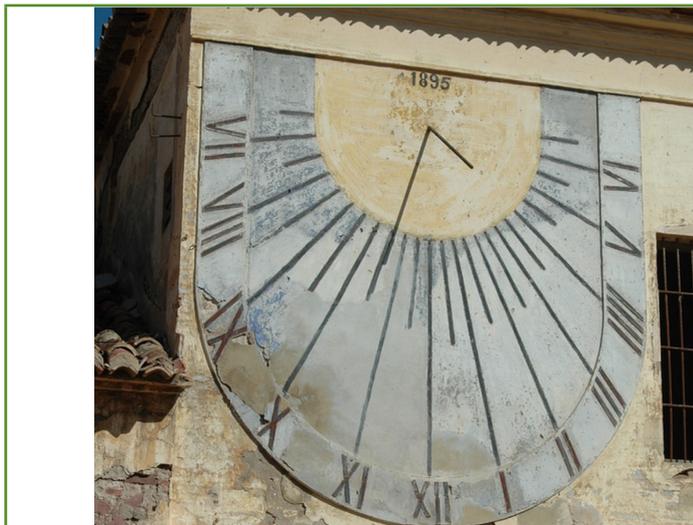
En el reloj de la cara norte (C-14.2) se han identificado el gnomon de vareta y las marcas horarias, pero el estado de conservación es deficiente.

Arriba, cara norte de la Casa dels Bous, donde se ubica el reloj C-14.2., y cara sur, donde se ubica el reloj C-14.1 (2018). Sobre estas líneas, reloj C-14.1 antes del repinte (Fuente: Fabricante de Esferas y Tono Giménez).

Los esfuerzos de protección y conservación de los relojes se harán extensible al conjunto del inmueble, pues estos solamente se entienden en su contexto originario.
Se prestará especial atención al reloj de la cara norte (C-14.2), actualmente en un estado de conservación deficiente.

Los posibles repintes planteados ante la degradación de los bienes se harán atendiendo a los colores originarios. En estos casos, se fomentará la realización de estudios de estratigrafía muraria.

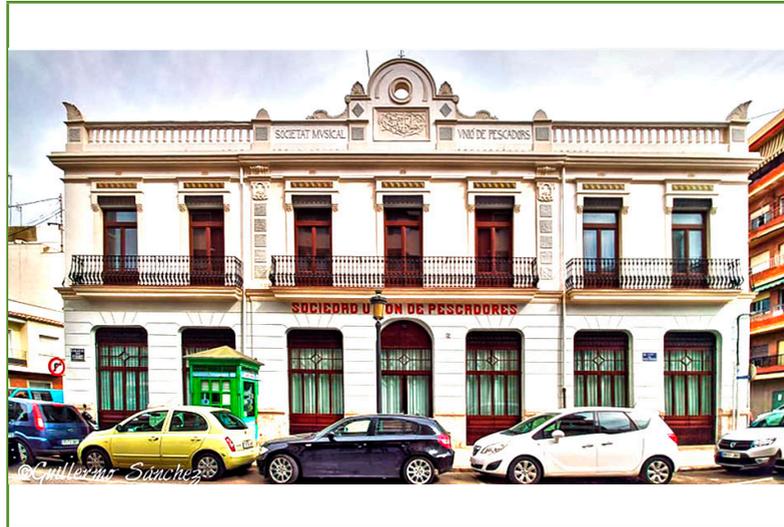
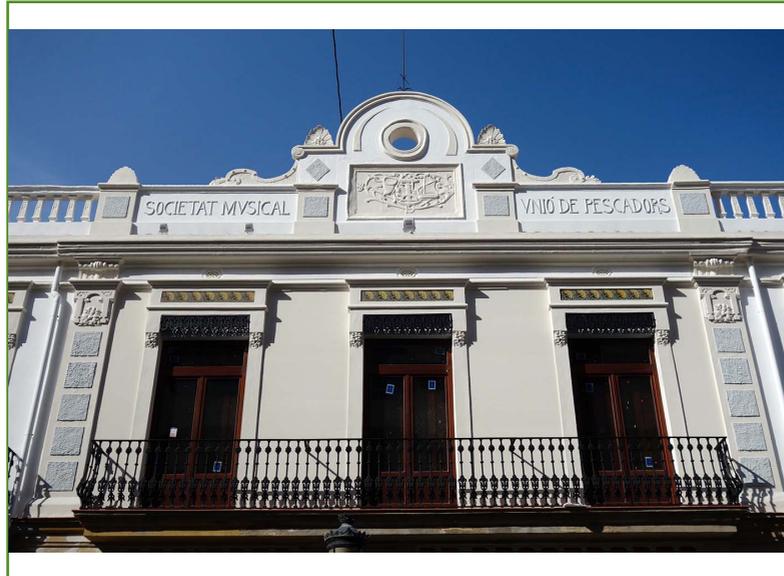
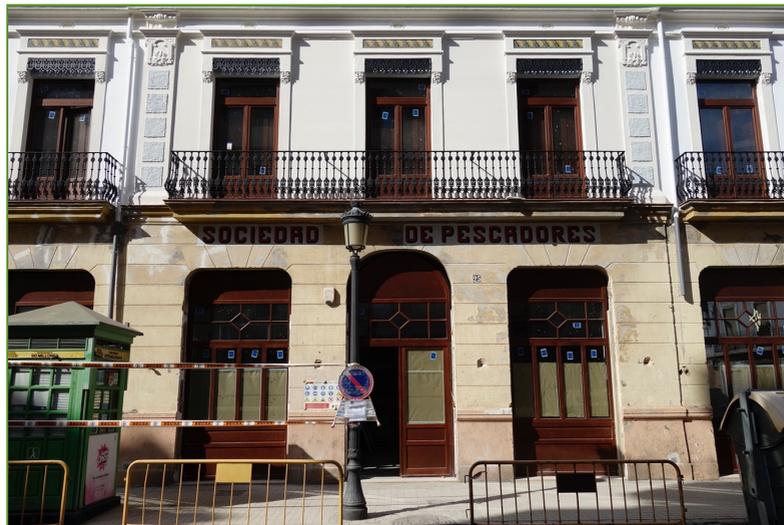
Arriba, vista general del inmueble (Fuente: Guillermo Sánchez). En medio, vista de detalle de la fachada principal. Abajo, detalle del rótulo "Sociedad de Pescadores" durante los trabajos de rehabilitación (2018).
