CATÁLOGO DE BIENES Y ESPACIOS PROTEGIDOS

BIC-PP 6234201-02

DIRECCIÓN Calle San Pío V 6, 7
 DENOMINACIÓN Museo de Bellas Artes (Ex Convento San Pio V)
 REFERENCIA CATASTRAL 6234201-02 YJ2763C
 COORDENADAS UTM 30S 726227 E 4373439 N
 DISTRITO 05- La Saldia
 BARRIO 5.3 Trinitat
 PROTECCIÓN ANTERIOR Nivel 1 - Protección Monumental. Catálogo PGOU 1989

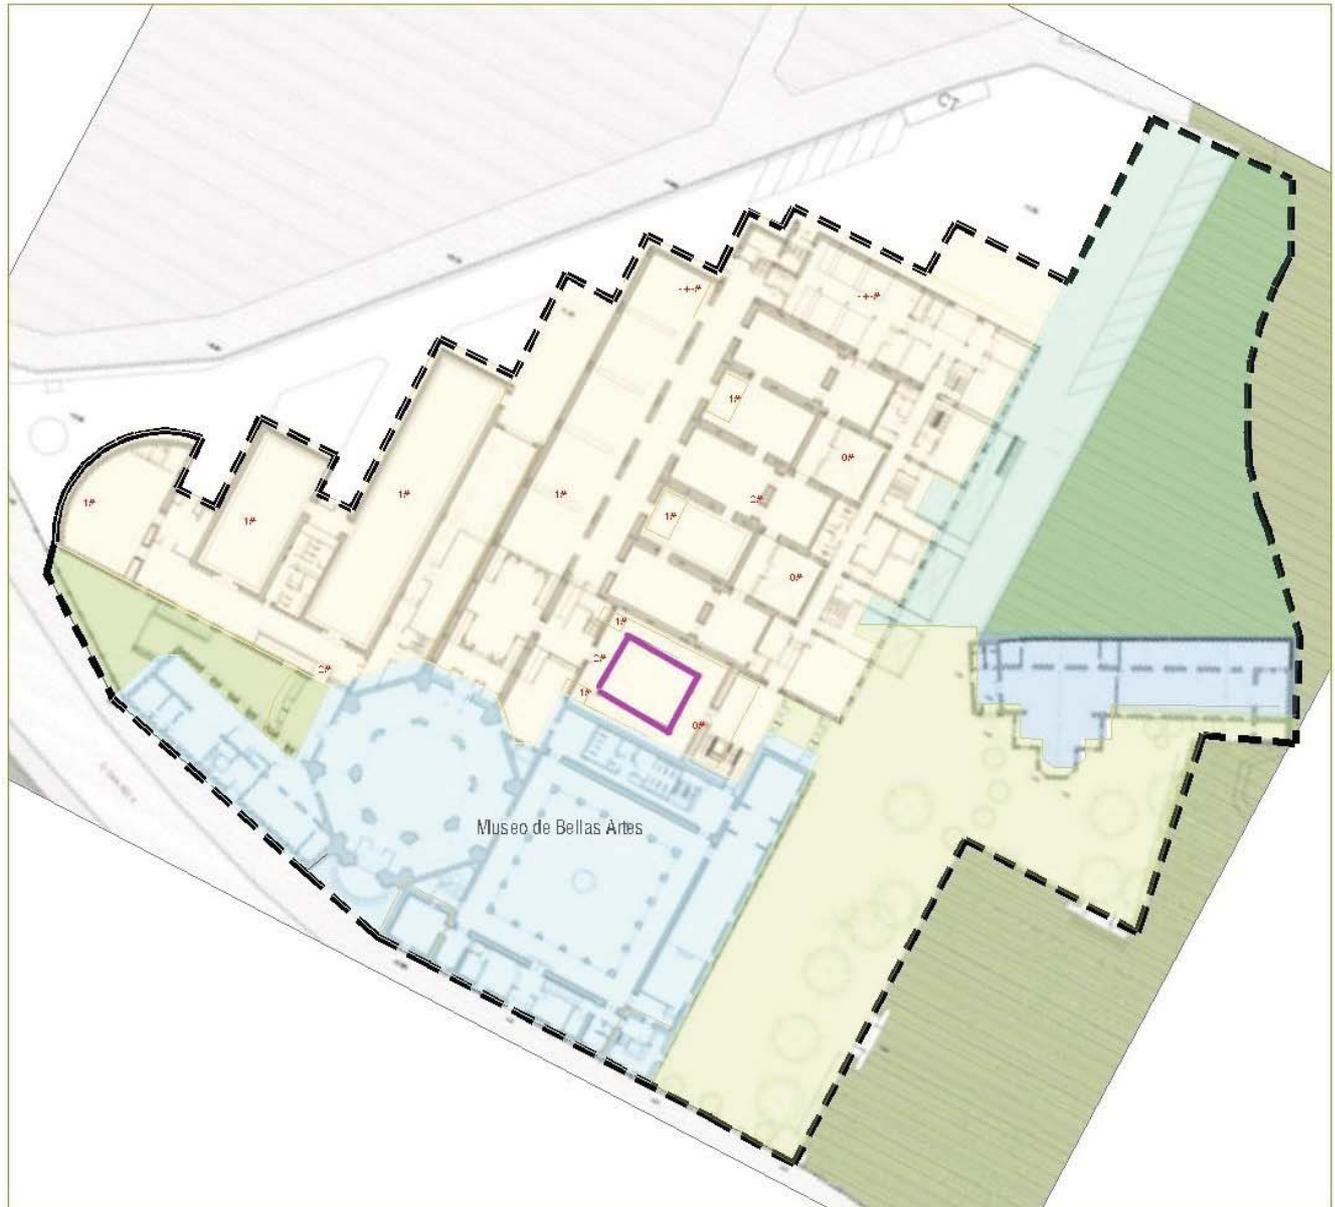
Planta General

- AMBITO MUSEO DE BELLAS ARTES DE VALÈNCIA
- EXCONVENTO COLEGIO E IGLESIA (s.XVII)
- AMPLIACIÓN (S.XX)
- PABELLÓN BENLLIURE (s.XIX)
- JARDÍN. (Parte de la parcela histórica s.XVII)
- JARDÍN AMPLIACION (Jardín de las Esculturas) (Nueva creación)
- ESPACIO LIBRE
- PATIO VICH (s. XVI) Colocado en el año 2004

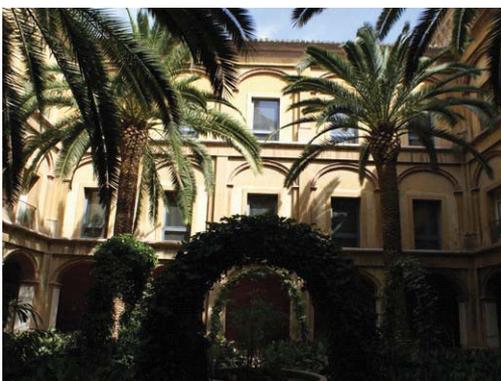
Vista del claustro. [Equipo Redactor]

El colegio presenta una estructura claustral, de planta cuadrangular. La planta baja de las pandas se ordena mediante arcos de medio punto rebajados realizados en ladrillo sobre pilares cuadrados, dejando una galería de paso. En las plantas superiores estos arcos están cegados. La panda norte presenta una altura más que el resto del edificio, mostrando una galería de arquillos. La fachada principal, recayente al , frente al cauce del río, presenta un cuerpo central flanqueado por dos torres esquineras de mayor altura. El cuerpo central se desarrolla en tres plantas, la baja con vanos rectangulares, la planta principal con vanos rectangulares enrejados con frontones curvos y triangulares alternados en la parte superior, los huecos de tercera planta son también adintelados disponiéndose en la parte superior un entablamento con ménsulas que sustentan un voladizo sobre el que se dispone un antepecho con motivos geométricos en cuya parte superior se disponen jarrones y bolas que se repiten en las torres laterales. Las dos torres son de mayor altura y presentan almohadillado en punta de diamante en las esquinas. Los huecos alternan frontones triangulares y curvos en vertical. La portada que centra el edificio fue realizada por el arquitecto Goerlich con motivo de la adecuación para museo y Academia de Bellas Artes de San Carlos.

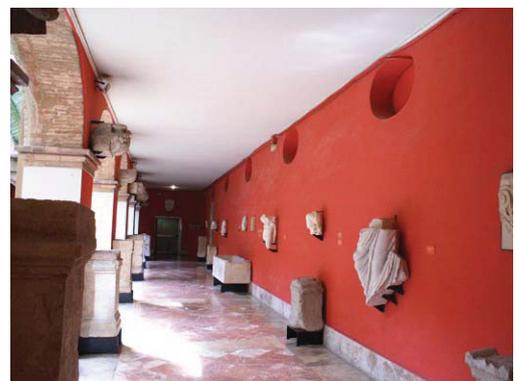
Vista del deambulatorio del claustro en planta baja. [Equipo Redactor]

Sistema Portante: Fábrica de ladrillo sobre zócalo de sillería, convirtiéndose en arquería en los paramentos interiores del claustro.

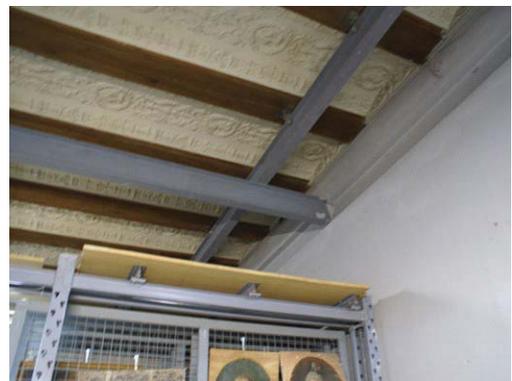
Apeos en forjados con encofrado a candelieri en el colegio. [Equipo Redactor]

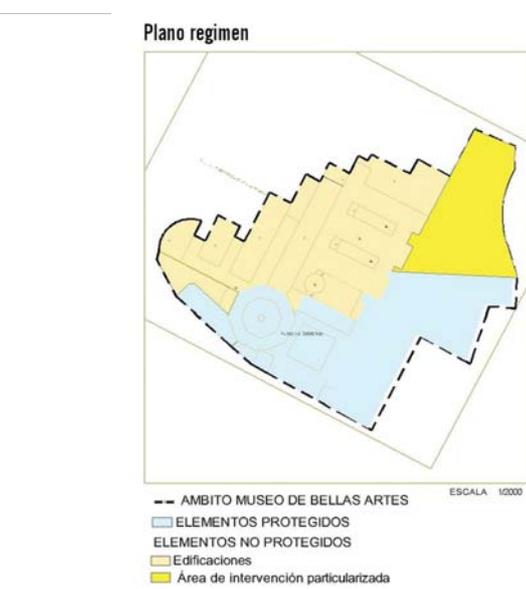
Plano regimen:

El resto de las edificaciones en la parcela no están protegidas, y su ordenación se define de acuerdo a los parámetros expresados en el Plano de régimen urbanístico que define los parámetros aplicables a la edificación y los espacios libres de edificación en la parcela.
