REVISIÓN SIMPLIFICADA DEL PLAN GENERAL DE VALENCIA
CATÁLOGO DE BIENES Y ESPACIOS PROTEGIDOS DE NATURALEZA RURAL

ERMITA DE SANT JORDI y MOSAICOS CERÁMICOS

<p>LOCALIZACIÓN : C/ni Pobla De Farnals, 10 BI:A</p> <p>DISTRITO / SUELO : 17 / SNU</p> <p>REF. CATASTRAL : 8057906YJ2885N0001FF</p> <p>CÓDIGO FICHA : EPE_SNU_17.01</p>	<p>NIVEL DE PROTECCIÓN : BRL</p> <p>VALORES SINGULARES : ETN - ERM - ETN</p> <p>CATEGORÍA (A) MONUMENTO DE INTERÉS LOCAL</p> <p>REFERENCIA CATÁLOGO 1989 : -- NP : --</p> <p>REVISIÓN EXPOSICIÓN PÚBLICA 2003-2009 : -- NP : --</p>
--	--

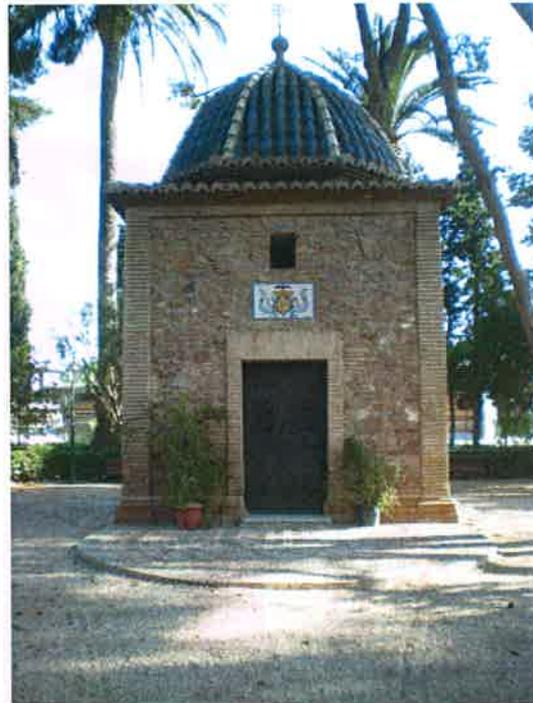
MORFOLOGÍA : VOLUMEN PRISMÁTICO CON CÚPULA + CASA CON FRONTÓN

TIPO ARQ : ERMITA CÚBICA CON CÚPULA Y CASA 2CPF CON FRONTÓN

FÁBRICAS : MAMPOSTERÍA Y LADRILLO

CUBIERTAS : CÚPULA TEJA VIDRIADA

CONSERVACIÓN : BUENO - RESTAURADO

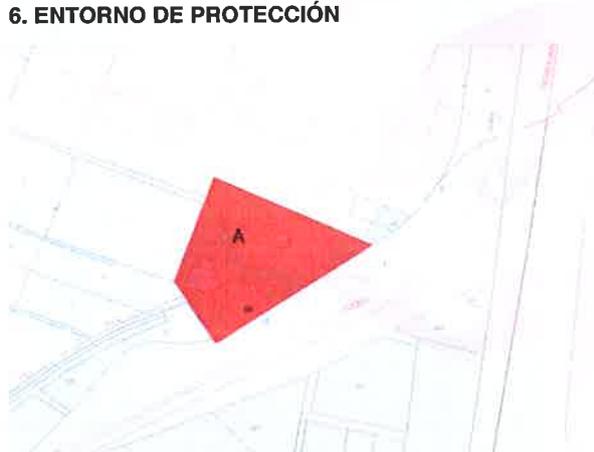
6. ENTORNO DE PROTECCIÓN

A.- BIEN A PROTEGER y ÁREA DE PROTECCIÓN
Ambito definido por el propio conjunto del parque que rodea a la ermita y a la casa ermitana. El terreno circundante pertenece al Término del Puig

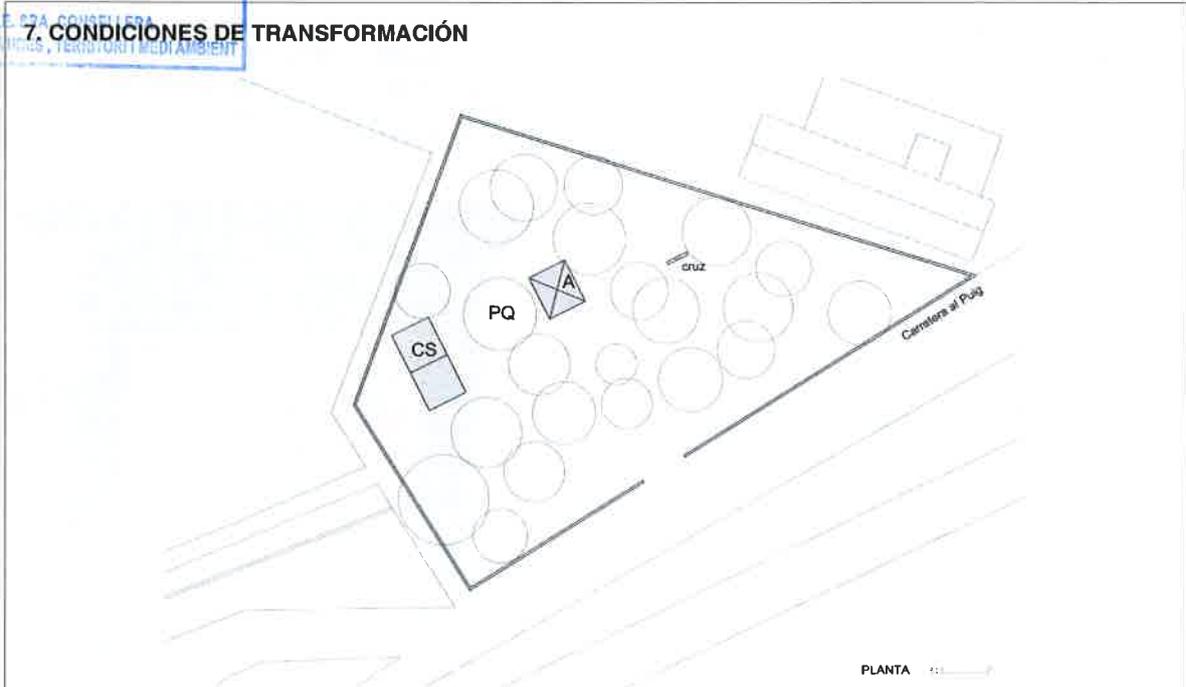
7. CONDICIONES DE TRANSFORMACIÓN

A.- ERMITA. Protección Integral. Conservación de la volumetría original de la ermita y su cubierta, valorando las fábricas y sus acabados. Conservación de las fachadas, puertas, lápidas, tejas de cubierta y aleros. Conservación de los muros estructurales de la ermita, de la bóveda y del sistema de cubrición.

CS.- CASA ERMITANA. Protección Integral. Conservación de su sección, cubierta y perfil; así como de sus fachadas, ventanas, rejería, carpintería, etc. Conservación de los muros estructurales de la casa ermitana, de sus fábricas, texturas y acabados; así como de la estructura de cubierta.

CRUZ. Protección Integral. Conservando su estructura y materialidad.

Las trazas del jardín no presentan un interés especial, pero si su arbolado, también las cercas, vallas y puertas de la cerca exterior, donde se observa un cierto aire modernista que es de interés conservar. Restaurando particularmente alguno de sus elementos. Son de reseñar los solados de guijarro y los mosaicos exteriores de la ermita.

Cualquier intervención sobre el bien a proteger implica la redacción de un Proyecto de Restauración que incluya un Estudio de Incidencia Paisajística que guíe las propuestas y permita una correcta lectura histórica del edificio y su entorno. Definiendo las bases de conservación o mantenimiento de los espacios definidos como Áreas de Protección e incluso, si las hubiera, de las Áreas de Restauración Paisajística vinculadas a la correcta percepción y comprensión del bien a proteger.

El proyecto de restauración de esta ermita debe centrarse en valorar su condición de elemento aislado de planta cuadrada, cubierta por una cúpula de teja cerámica azul; valorando las fábricas de mampostería, texturas y cromatismos.

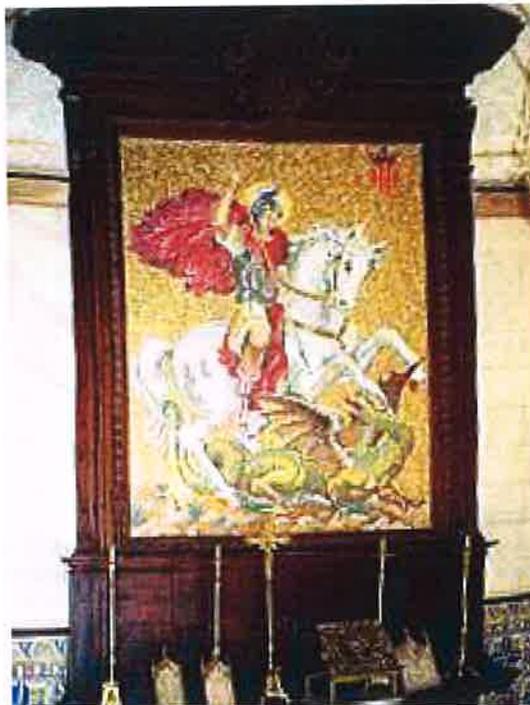
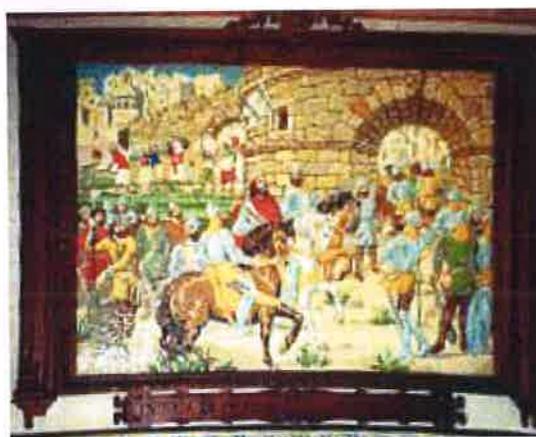
El mosaico de Sant Jordi representa la imagen del santo a caballo con la lanza en posición de atacar al dragón que yace bajo los cascos del caballo blanco. Compuesto por teselas doradas en el fondo, sobre las que destacan la capa roja del santo y el caballo blanco. Los colores más oscuros están a los pies del animal, en tonos verdes y parduzcos, representando el temido Dragón.

El mosaico principal se encuentra situado a la manera de retablo tras el altar, enmarcado en un marco de madera con un frontón superior muy potente.

En uno de los laterales encontramos el **mosaico de la escena de la reconquista**, representando la entrada en Valencia del rey Jaime, en una recreación de las antiguas murallas islámicas: mosaico muy colorista, pero que no llega a la grandilocuencia y espectacularidad del mosaico principal del santo.

Sobre unos azulejos, en la base, se halla escrita la siguiente inscripción: «*Lo gloriós Sant Jordi Patró del Valencia y del seu Regne. Any MCMXXVII*». En los paramentos laterales existen otros dos paneles de mosaico, representando, el de la izquierda, la entrada en Valencia del rey don Jaime, y el de la derecha, la Aparición de San Jorge en la batalla del Puig.
