REVISIÓN SIMPLIFICADA DEL PLAN GENERAL DE VALENCIA
CATALOGO DE BIENES Y ESPACIOS PROTEGIDOS
 Ordenación estructural

IGLESIA PARROQUIAL DEL CRISTO DE LA PROVIDENCIA

<p>SITUACIÓN: PLAZA VICARIO FERRER, 6 BARRIO: 3- LA CREU COBERTA DISTRITO: 9- JESUS CÓDIGO: BRL 09. 03. 08 CATEGORÍA: MONUMENTO DE INTERÉS LOCAL</p>	<p>BIEN DE RELEVANCIA LOCAL (BRL)</p>
---	--

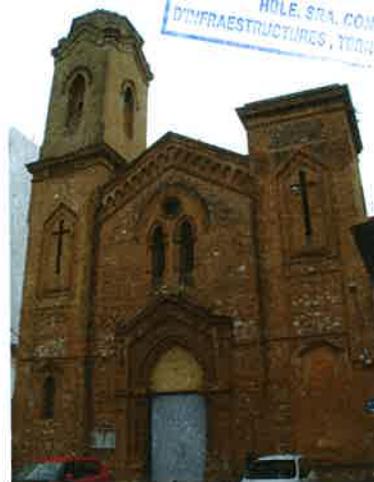
Fachada con fábrica de mampostería separada en amplias fajas por verdugadas de ladrillo.
La cubierta es abovedada rematada con tejado a dos aguas sostenido por cuchillos metálicos.
Las naves laterales se refuerzan con contrafuertes, entre los que se intercalan las capillas, que se proyectan en el ábside poligonal con girola.

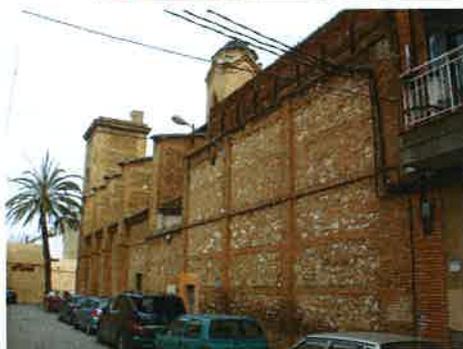
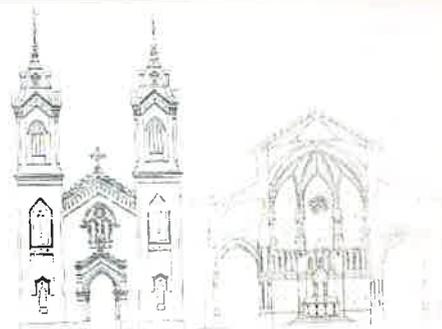
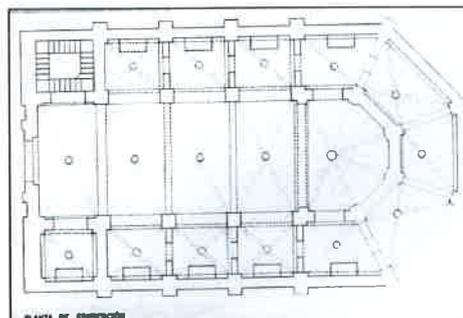
Se han detectado los siguientes elementos impropios: tarja tapiada en el arco ojival de la portada principal, huecos cegados en la torre, instalaciones y alumbrado público visto en fachada principal y lateral, huecos añadidos en fachada lateral, cuerpo de salida a cubierta en torre inacabada derecha.

- Conservación
- Restauración
- Eliminación de elementos impropios
- Reposición de elementos primitivos
- Reforma y redistribución interior

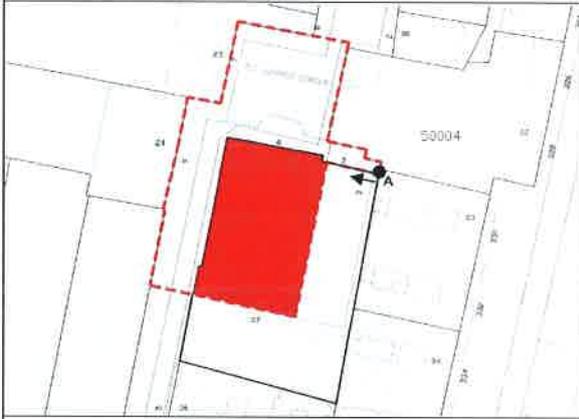
Entorno de protección. Identificación de los elementos protegidos

Origen: Vértice noreste de la parcela catastral 50004-07.

Sentido: Sentido horario.

Línea delimitadora: Desde el origen, la línea recorre la alineación sur de la Pza. Vicario Ferrer, gira al sur recorriendo las fachadas traseras de la edificación de la iglesia, cruza la C/ Capitular de Gandía, gira hacia el norte por la alineación oeste de dicha calle hasta el vértice noreste de la parcela catastral 49021-24. Gira hacia el este por el frente de la parcela catastral 49021-23 y continúa hacia el norte recorriendo las alineaciones oeste, norte y este de la Pza. Vicario Ferrer, hasta el origen.
