CATÁLOGO DE BIENES Y ESPACIOS PROTEGIDOS

BC-PP 5731807

DIRECCIÓN Calle Cocinas 12, Calle Caballeros 13ac

6. DESCRIPCIÓN DETALLADA DEL BIEN Y SUS VALORES PATRIMONIALES

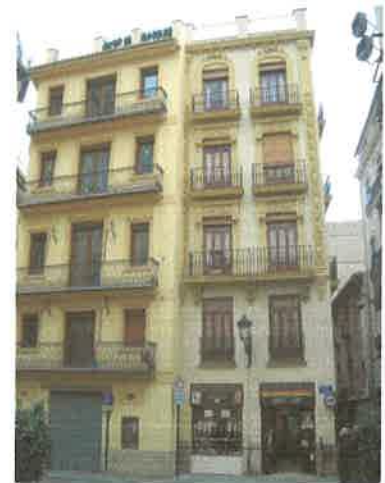
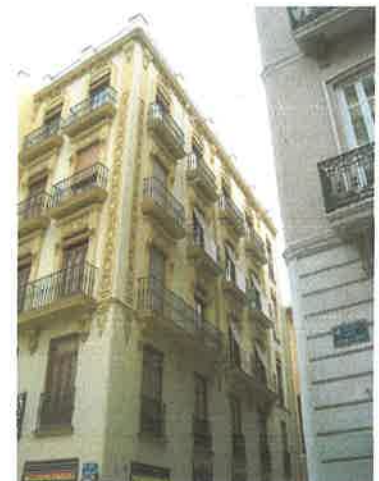
FOTOGRAFIAS

FACHADA Revestimiento continuo liso. Decoración en relieve de las tres últimas plantas, con pilastras y recercado de huecos.

4- ESTADO DE CONSERVACIÓN

Bueno

Se deberán eliminar todos aquellos elementos que afecten a la lectura formal y tipológica del edificio, como instalaciones vistas o cuerpos o elementos añadidos con posterioridad a la construcción del edificio original que no presenten valores arquitectónicos, artísticos, históricos o culturales. La identificación de los elementos impropios deberá realizarse con carácter previo a cualquier tipo de intervención. Se observan principalmente los siguientes elementos impropios: cegado parcial de huecos en planta baja para escaparates

Conservación y restauración. En este caso se permite la recuperación de huecos originales en planta baja.

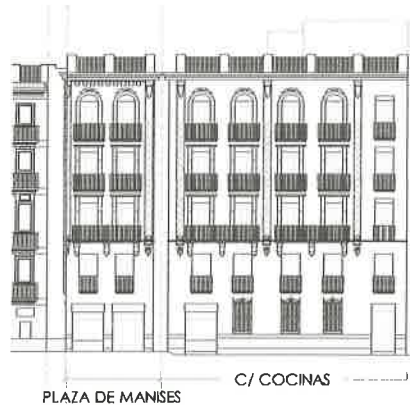
ALZADOS 1/500

Edificación en esquina, de carácter residencial, sobre solar cuadrangular alargado. Posee un acceso por la fachada de mayores dimensiones por pequeña puerta lateral. Se trata de una intervención historicista retranqueada respecto a la trama original de composición jerarquizada (entresuelos sin vuelo, principal más ornamentado y con más altura con balcones corridos sobre ménsulas muy decoradas, etc.). El resto de pisos igualmente con balcones de obra y cerrajería de fundición, todos recercados y rematados por cornisamentos con finos decorados al igual que esquinas con motivos neoplaterescos (idem cerrajería de bajos). Bajo comercial de interés.
