# PLAN ESPECIAL DE PROTECCION DEL ENSANCHE DE VALENCIA

RUSSAFA SUD - GRAN VIA

P.E.P. 2

MANZANA  
62172

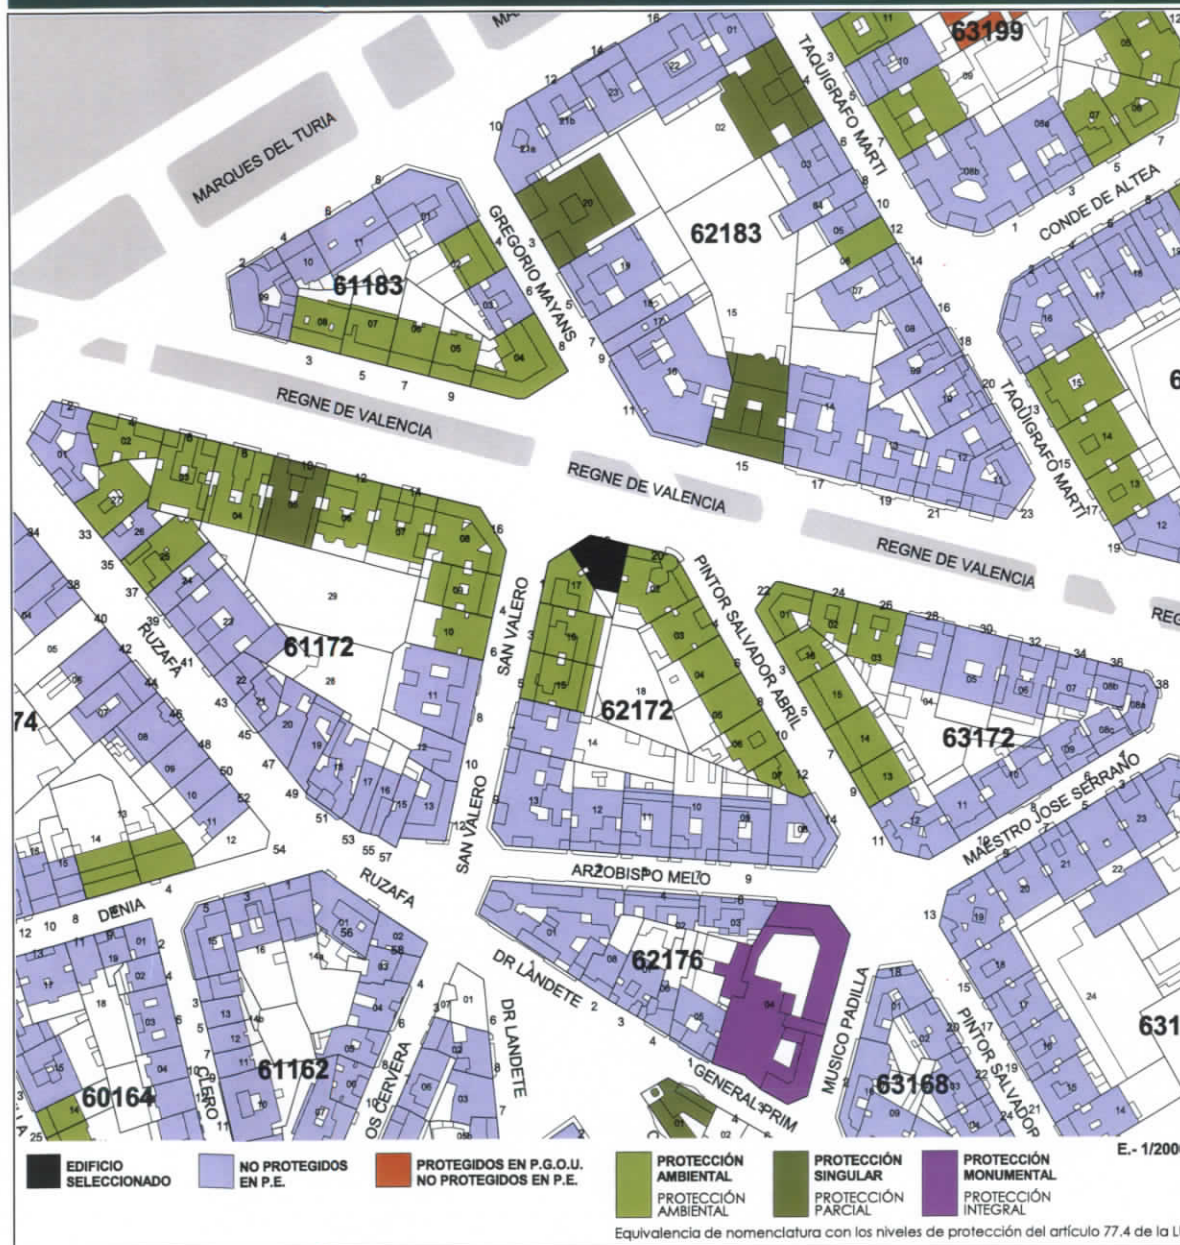
distrito 2 barrio 1  
cartografía PGOU: 40 clase suelo: URBANO protección anterior: 2  
AV. ANTIC REGNE DE VALÈNCIA, 18 Referencia Catastral 62172 01  
**PROTECCIÓN AMBIENTAL**

TIPO B

- Zaguan simple
- Escalera central en 2ª crujía de tres tramos y ventilada por montera. Sin patios interiores.
- Estructura de muros portantes y pilares de fábrica de ladrillo
- Vigas y viguetas de madera con revoltón de ladrillo
- Dos viviendas por planta

Eclecticismo Academico

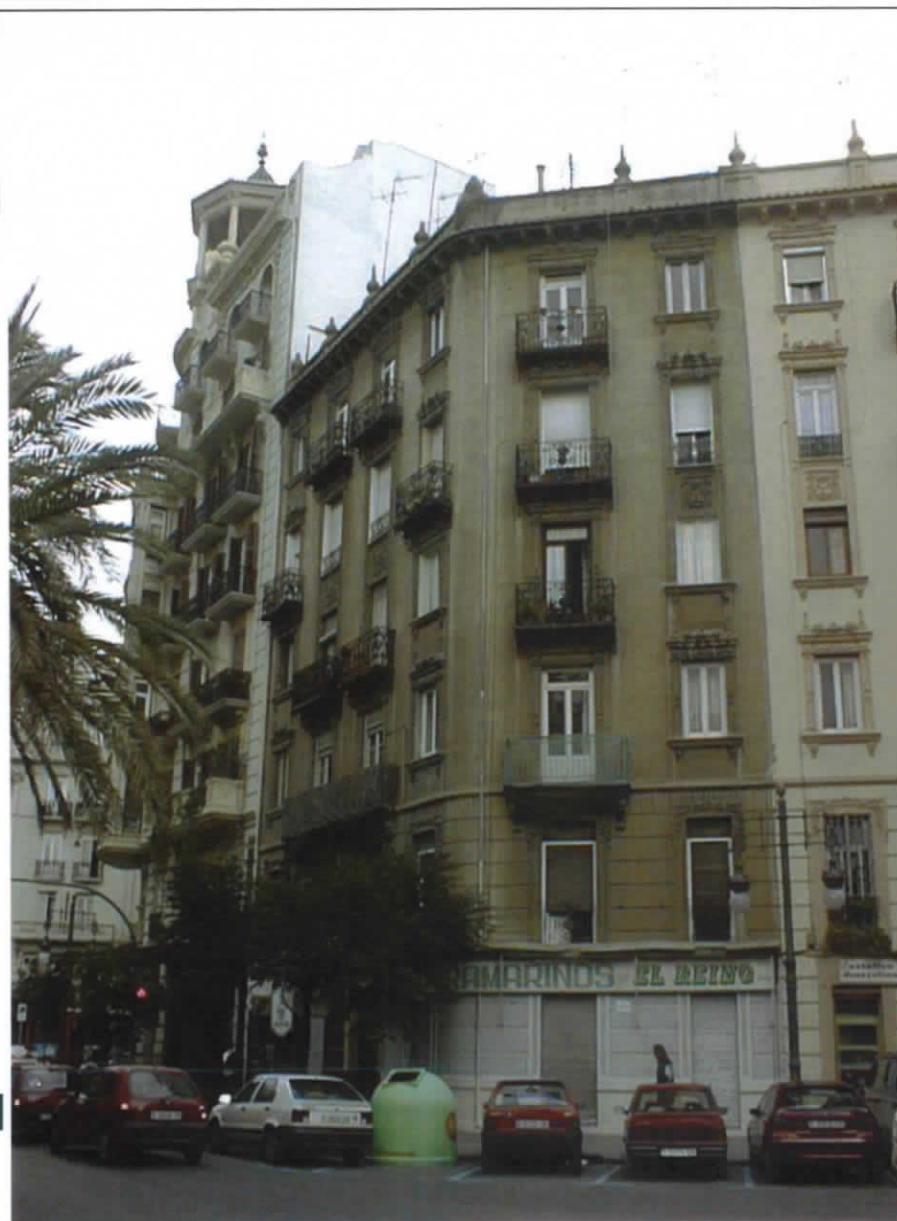
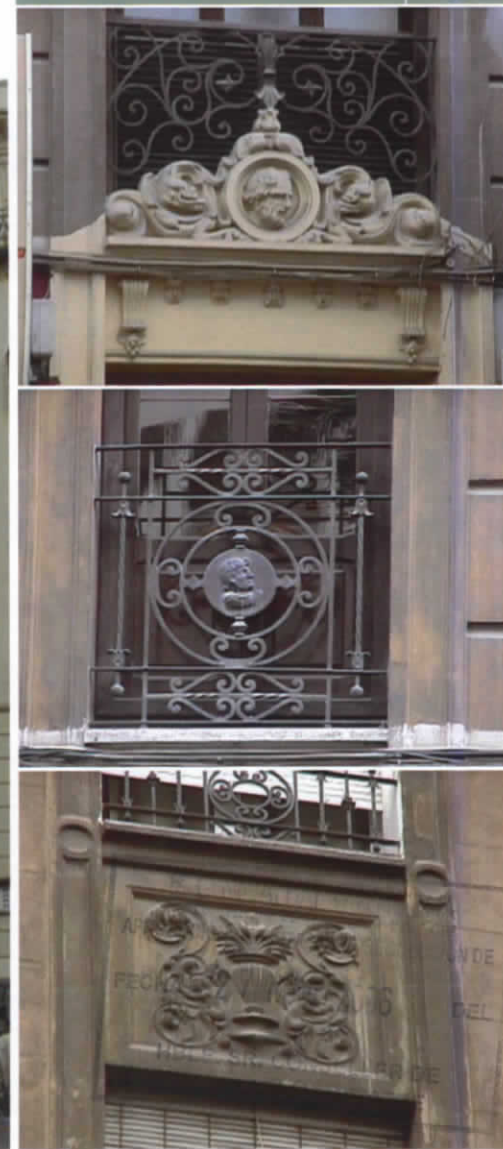
Ref. Catastral  
62172  
01

AV. ANTIC REGNE DE VALÈNCIA, 18  
PROTECCIÓN AMBIENTAL

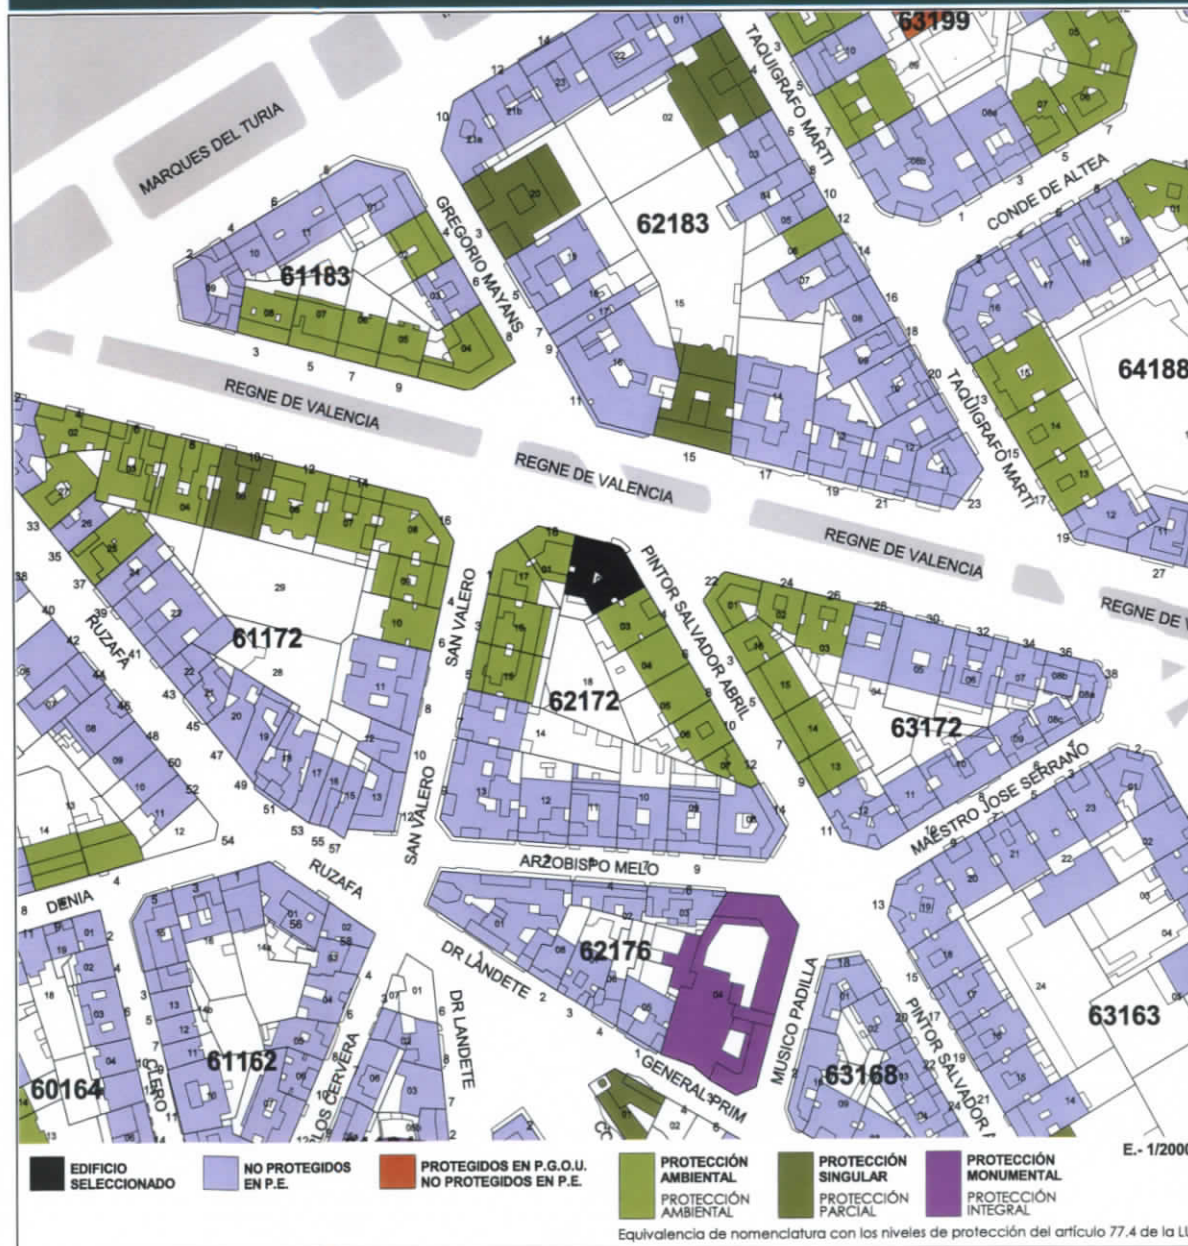
distrito 2 barrio 1  
cartografía PGOU: 40 clase suelo: URBANO protección anterior: -  
AV. ANTIC REGNE DE VALÈNCIA, 20 Referencia Catastral 62172 02  
**PROTECCIÓN AMBIENTAL**

TIPO D

- Zaguan simple
- Escalera central en 2ªcruja de tres tramos y ventilada por montera o patio. Con varios patios interiores pequeños
- Estructura mixta de muros portantes en fachada y escalera, y pilares de fábrica de ladrillo(a veces fundición) en interior.
- Vigas y viguetas metálicas con revoltón de ladrillo o bovedilla cerámica.
- Dos viviendas por planta

Eclecticismo Academico

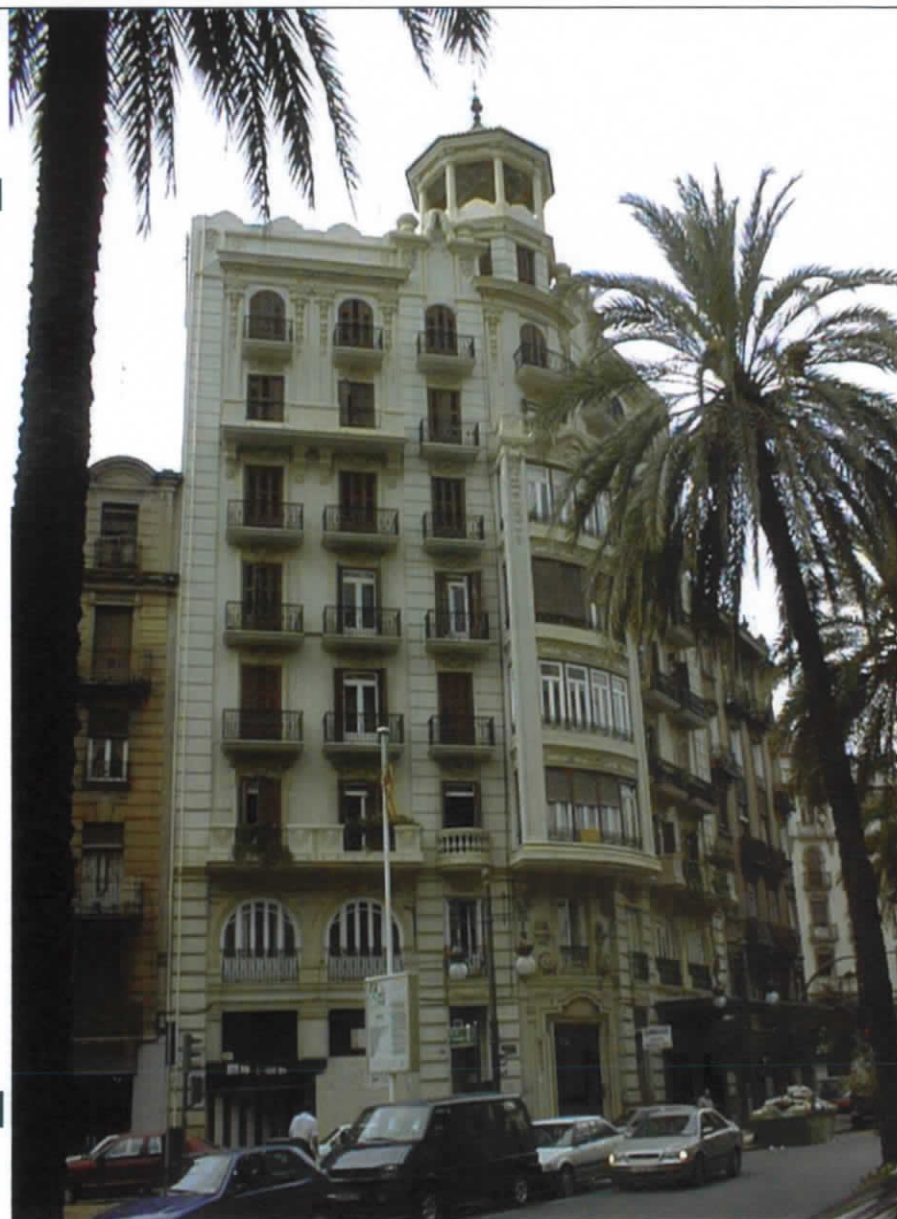
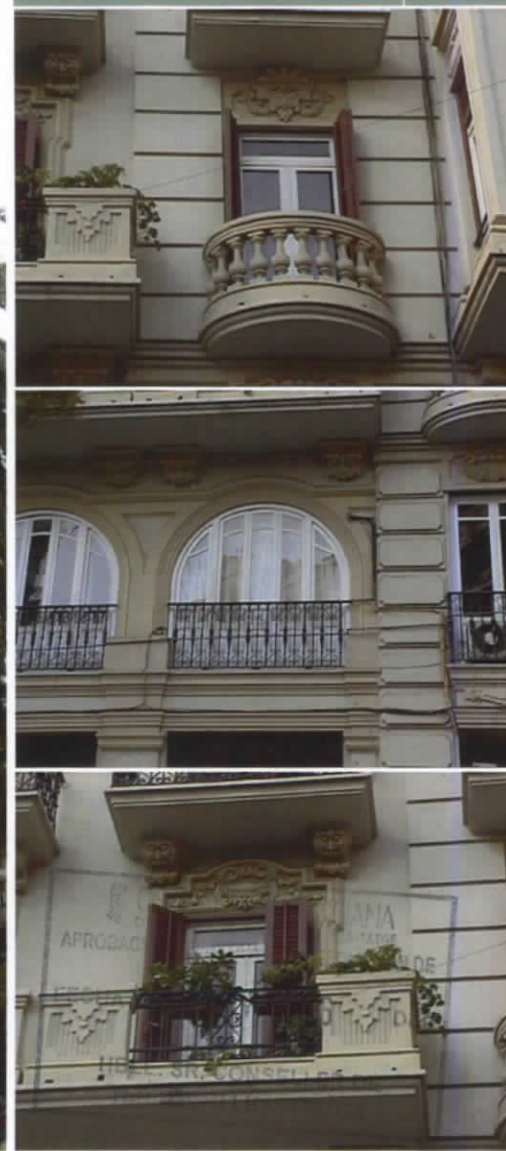
Ref. Catastral  
62172  
02

AV. ANTIC REGNE DE VALÈNCIA, 20  
PROTECCIÓN AMBIENTAL

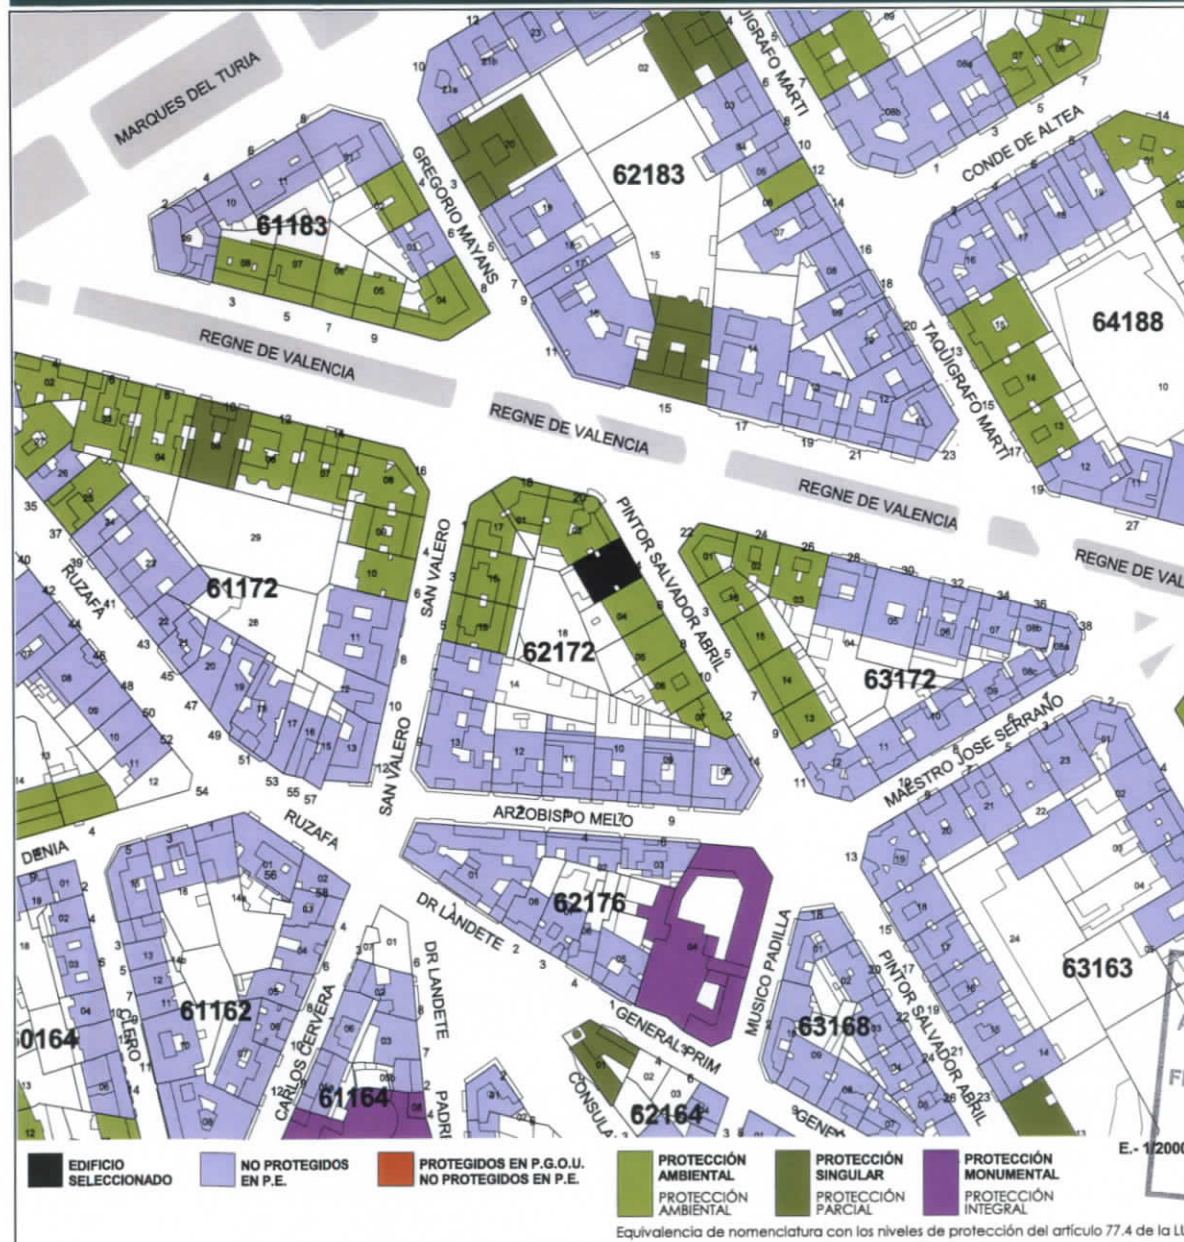
distrito 2 barrio 1  
cartografía PGOU: 40 clase suelo: URBANO protección anterior: 3  
**CL. PINTOR SALVADOR ABRIL, 4**  
**PROTECCIÓN AMBIENTAL**  
Referencia Catastral 62172 03

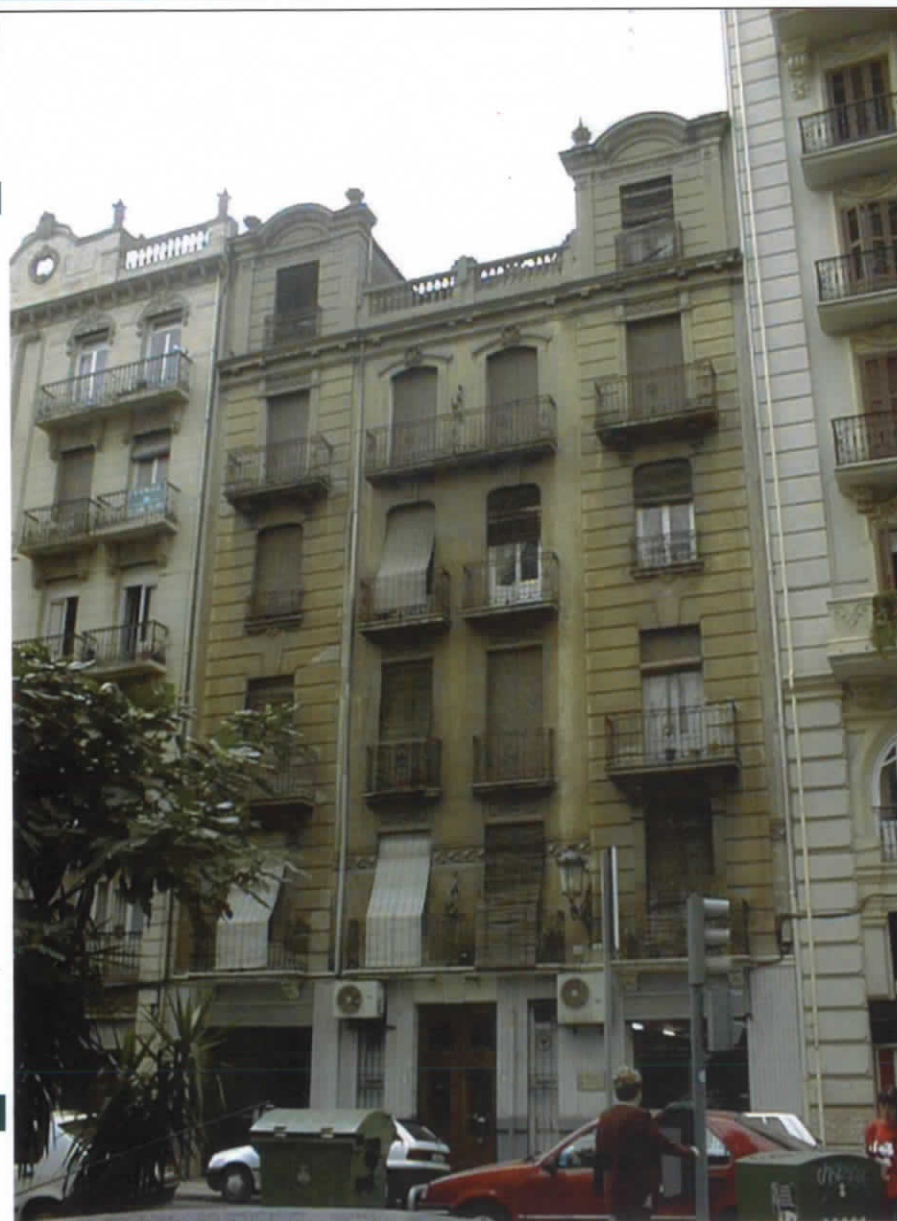
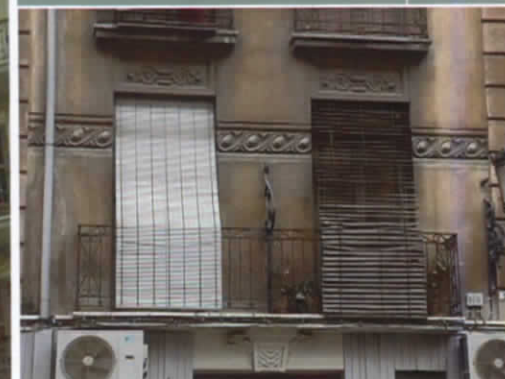
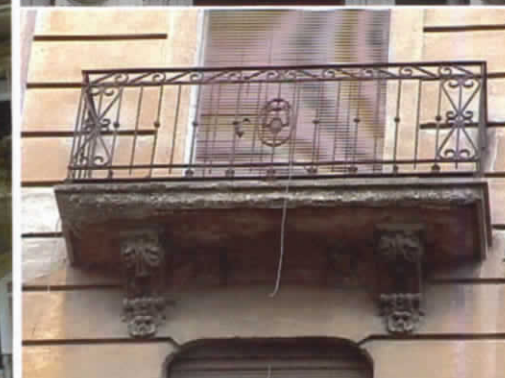
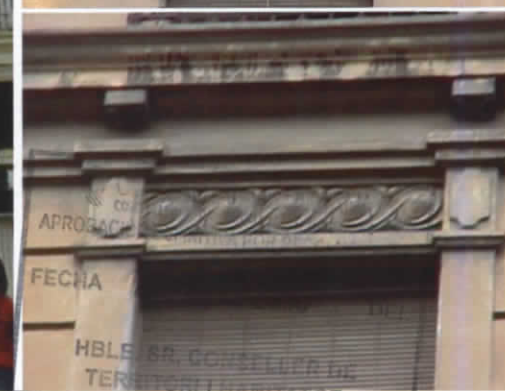
Ref. Catastral  
62172  
03

TIPO D

- Zaguan simple
- Escalera central en 2ªcrujía de tres tramos y ventilada por montera o patio.Con varios patios interiores pequeños
- Estructura mixta de muros portantes en fachada y escalera, y pilares de fábrica de ladrillo(a veces fundición) en interior.
- Vigas y viguetas metálicas con revoltón de ladrillo o bovedilla cerámica.
- Dos viviendas por planta

CL. PINTOR SALVADOR ABRIL, 4  
PROTECCIÓN AMBIENTAL

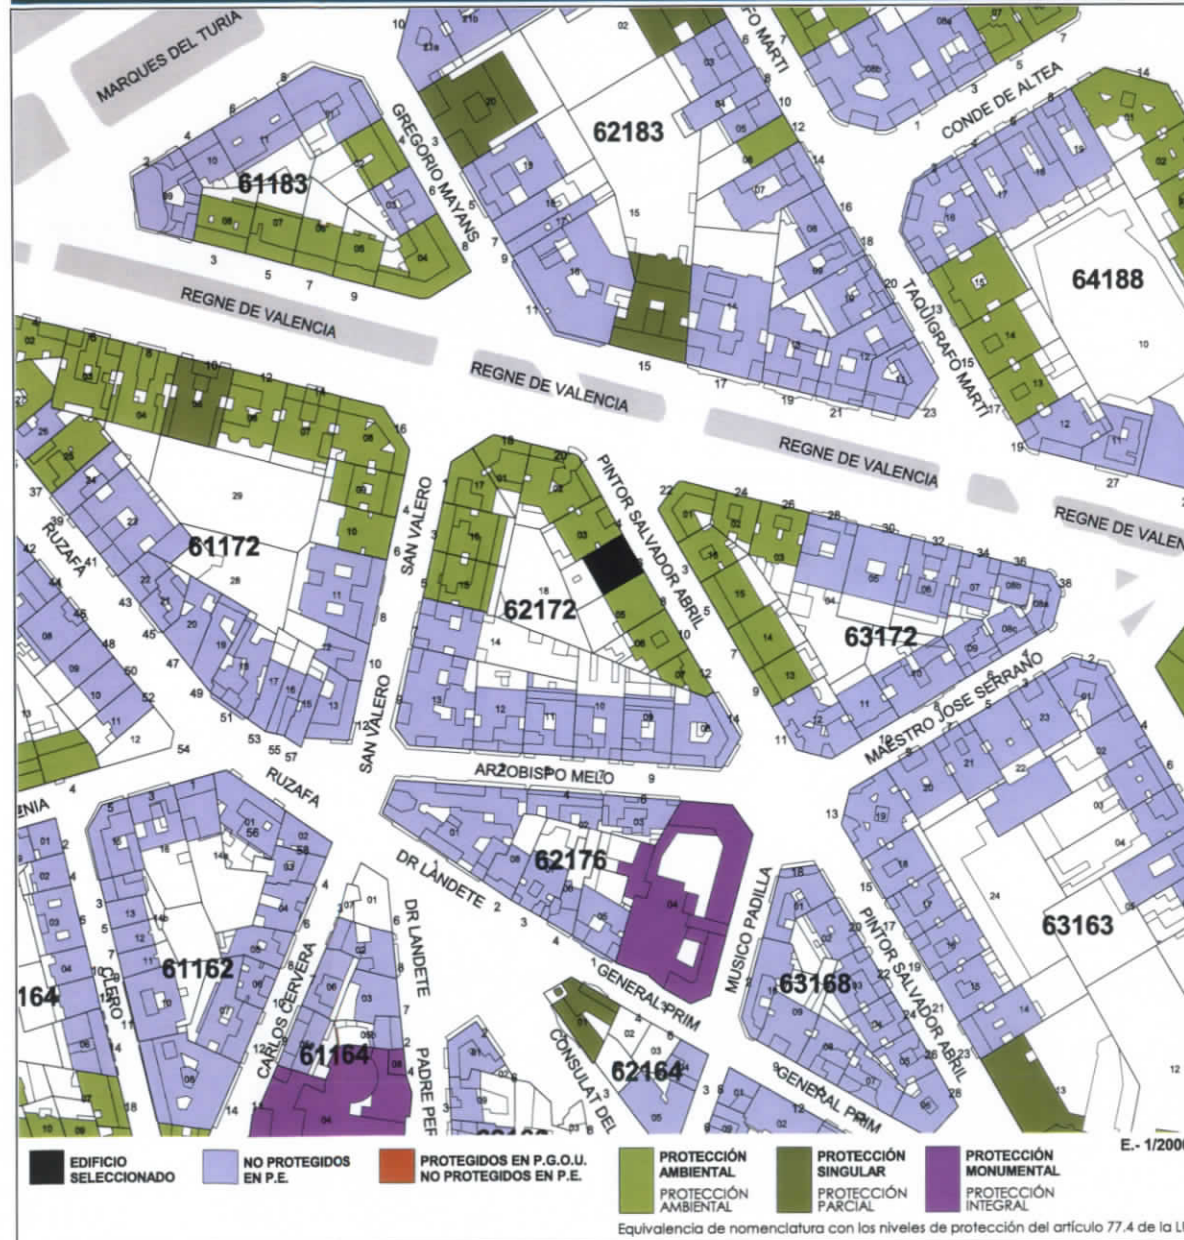
distrito 2 barrio 1  
cartografía PGOU: 40 clase suelo: URBANO protección anterior: 3  
CL. PINTOR SALVADOR ABRIL, 6 Referencia Catastral 62172 04  
PROTECCIÓN AMBIENTAL

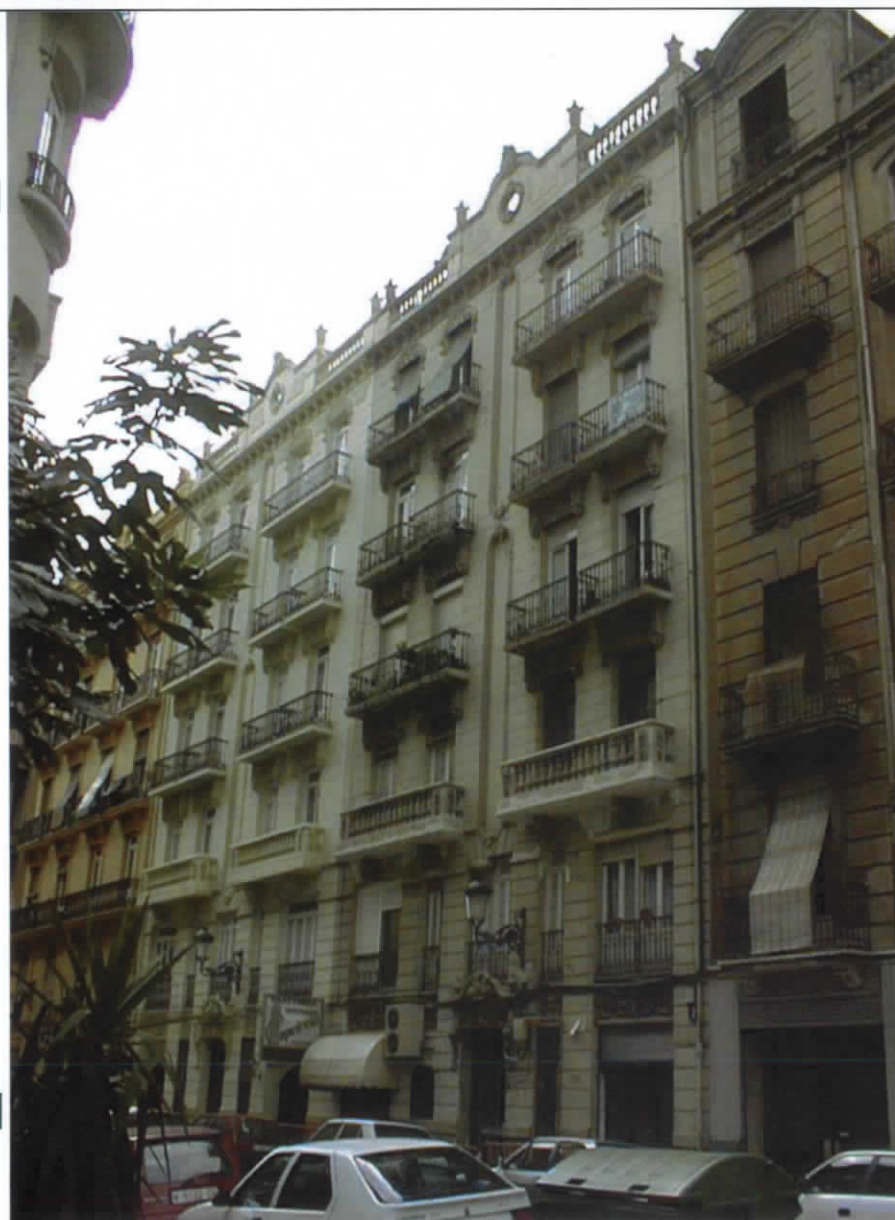
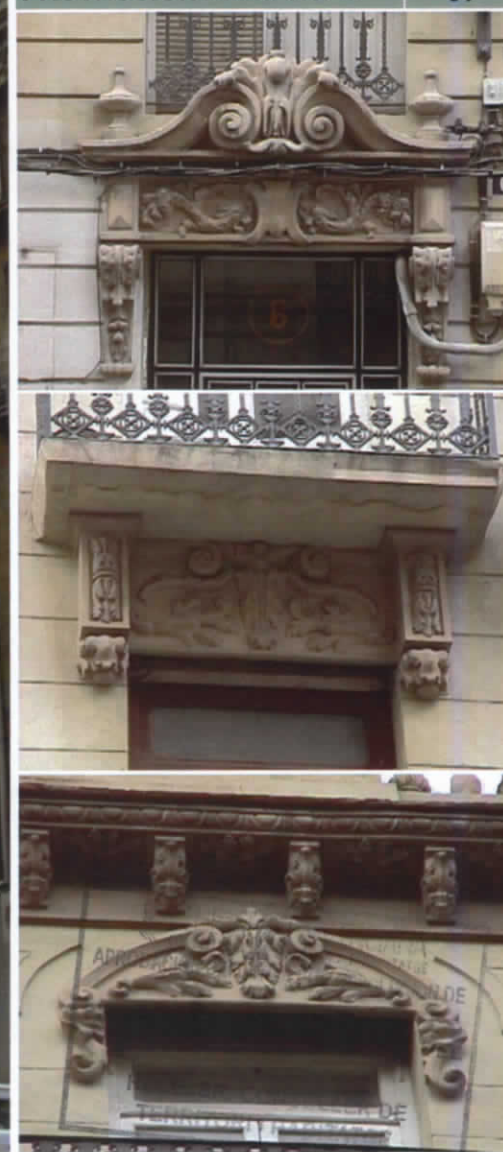
Ref. Catastral  
62172  
04

TIPO B

- Zaguan simple
- Escalera central en 2ª crujía de tres tramos y ventilada por montera. Sin patios interiores.
- Estructura de muros portantes y pilares de fábrica de ladrillo
- Vigas y viguetas de madera con revoltón de ladrillo
- Dos viviendas por planta

CL. PINTOR SALVADOR ABRIL, 6  
PROTECCIÓN AMBIENTAL

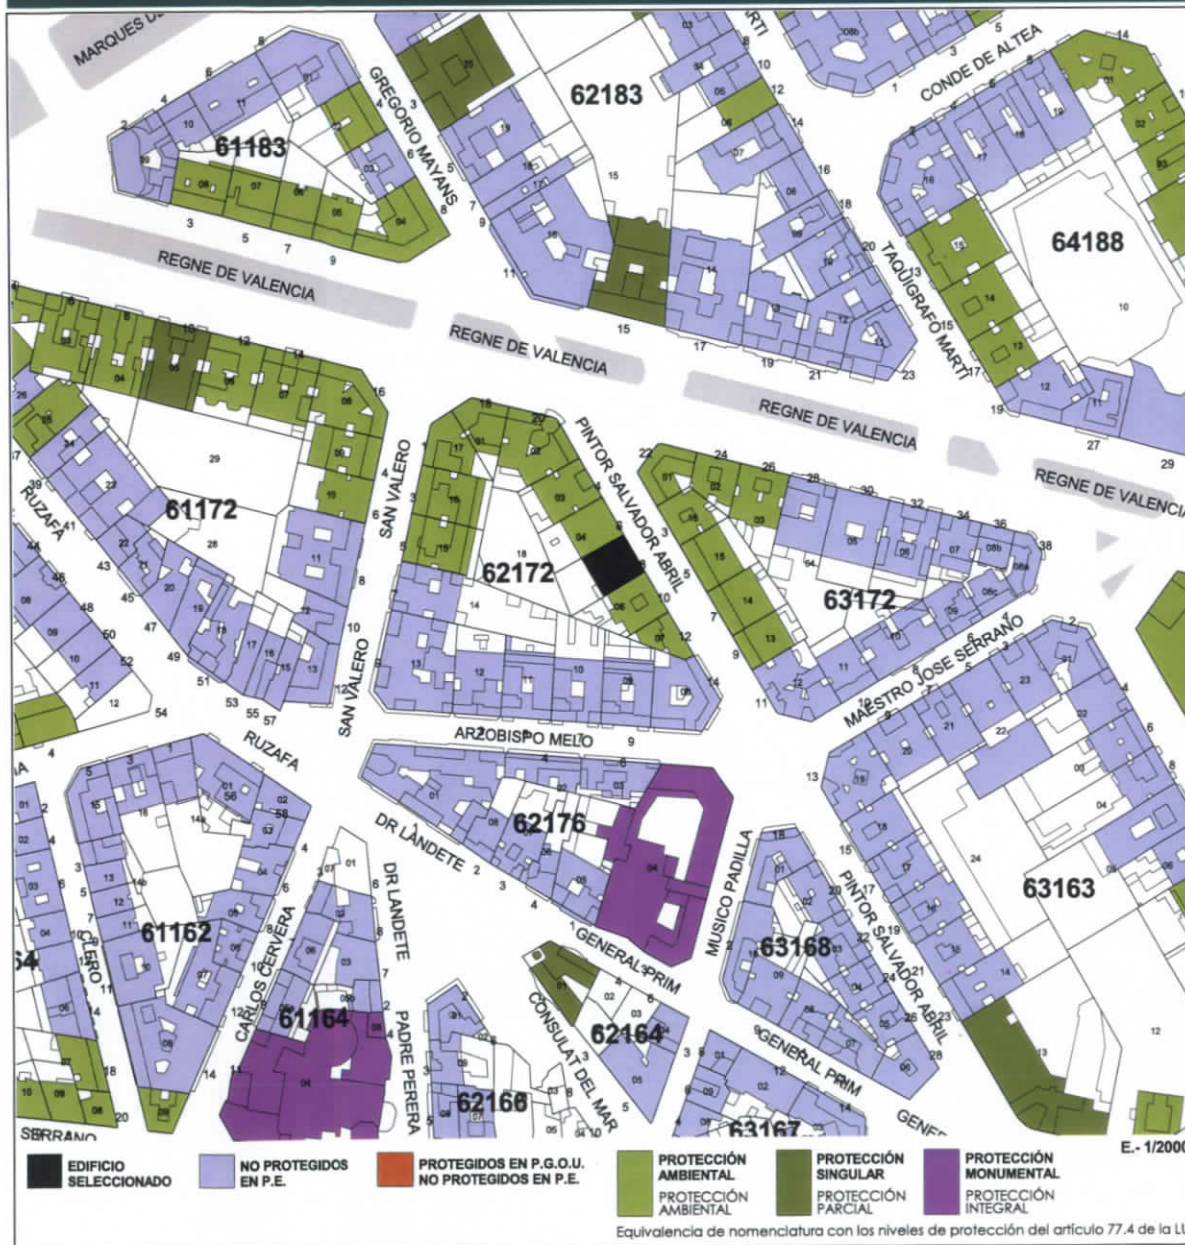
distrito 2 barrio 1  
cartografía PGOU: 40 clase suelo: URBANO protección anterior: 3  
CL. PINTOR SALVADOR ABRIL, 8  
PROTECCIÓN AMBIENTAL  
Referencia Catastral 62172 05

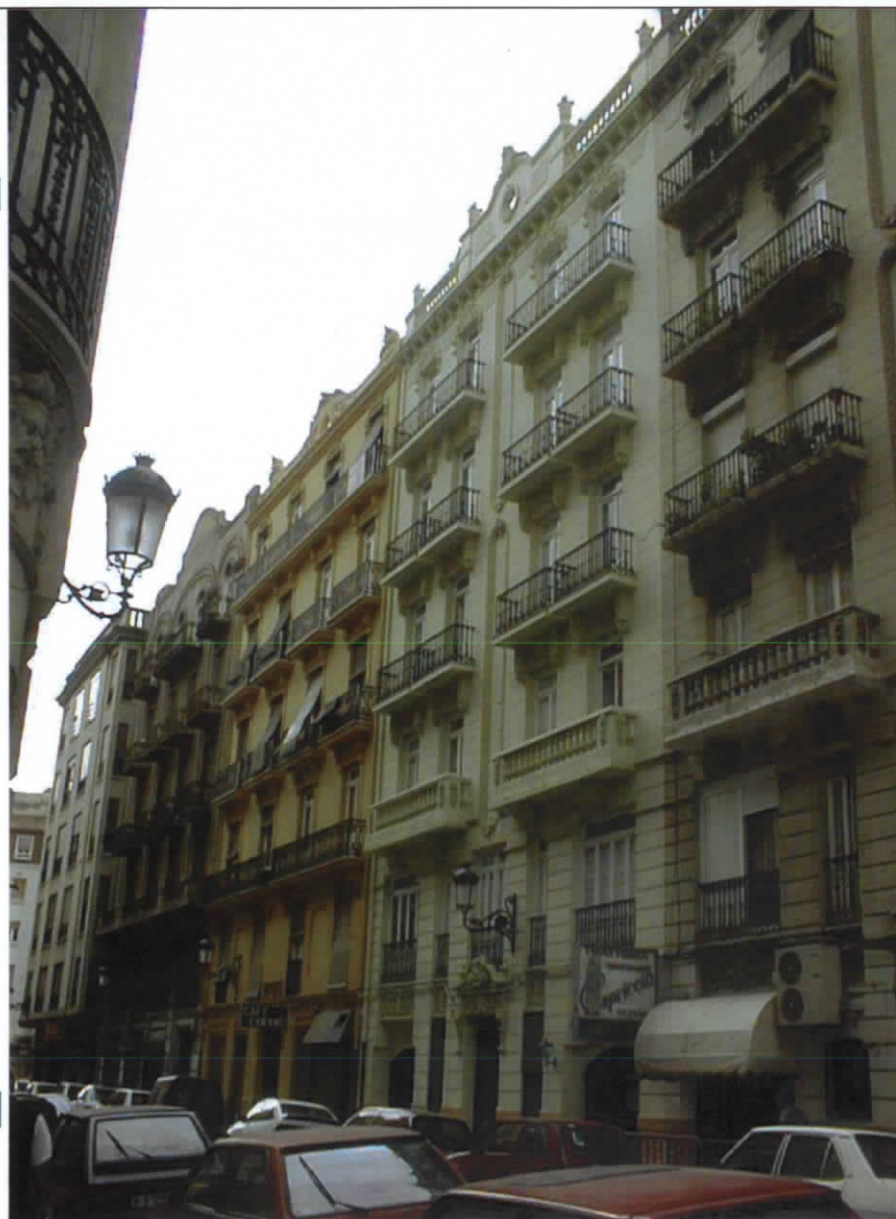
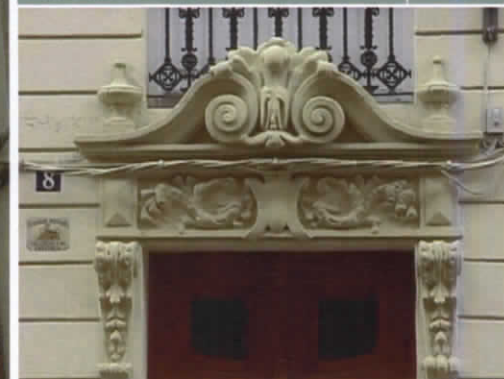
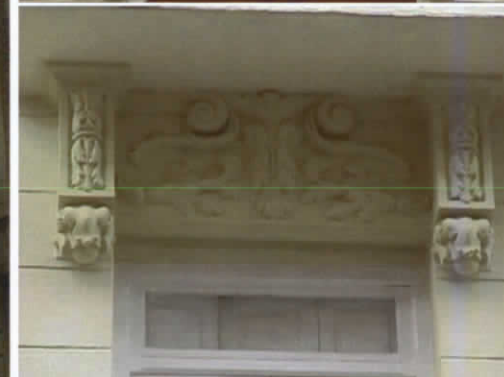
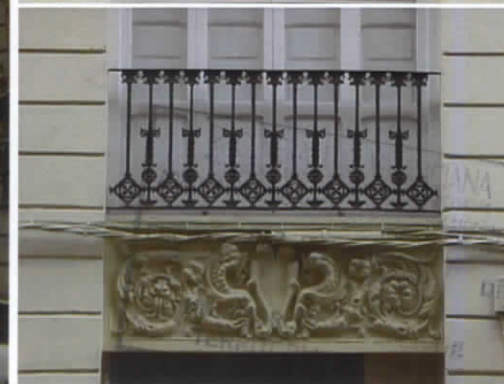
Ref. Catastral  
**62172**  
**05**

**TIPO B**

- Zaguan simple
- Escalera central en 2ª crujía de tres tramos y ventilada por montera. Sin patios interiores.
- Estructura de muros portantes y pilares de fábrica de ladrillo
- Vigas y viguetas de madera con revoltón de ladrillo
- Dos viviendas por planta

**CL. PINTOR SALVADOR ABRIL, 8**  
**PROTECCIÓN AMBIENTAL**

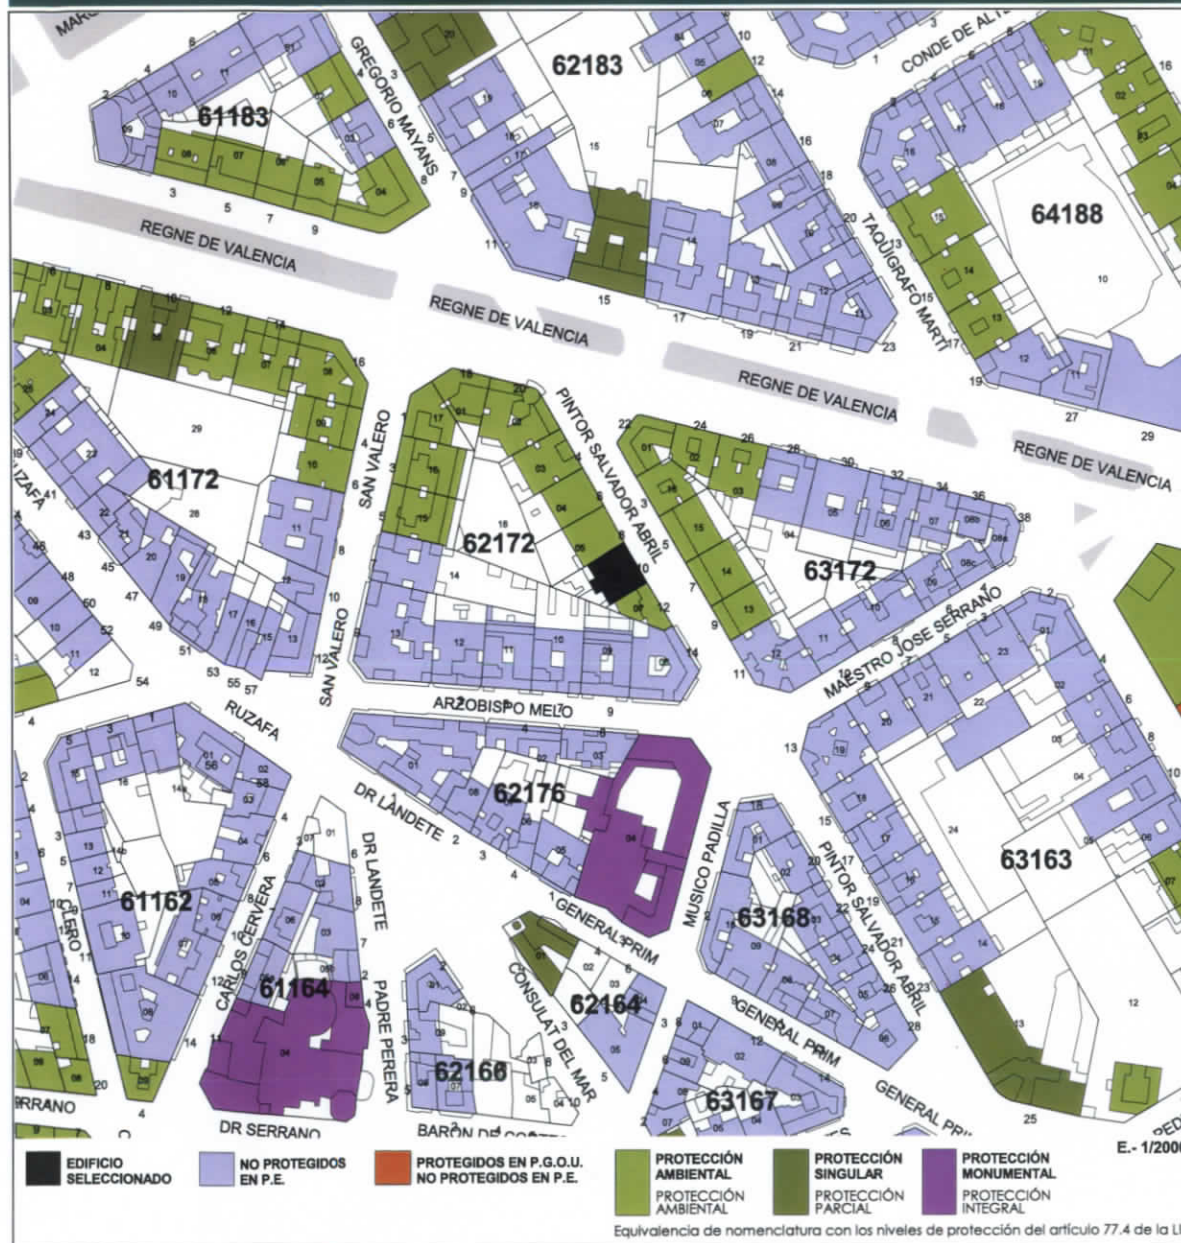
distrito 2 barrio 1  
cartografía PGOU: 40 clase suelo: URBANO protección anterior: 3  
CL. PINTOR SALVADOR ABRIL, 10  
PROTECCIÓN AMBIENTAL  
Referencia Catastral 62172 06

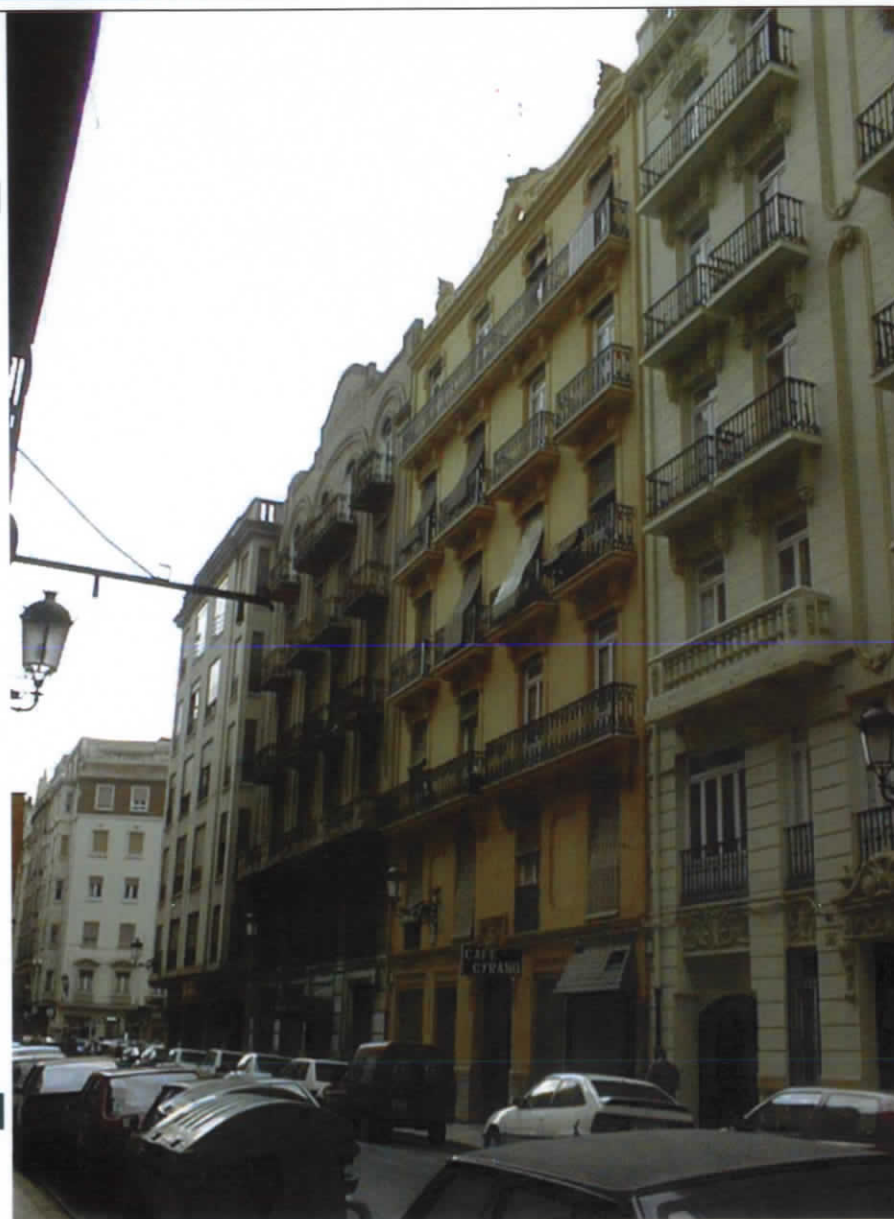
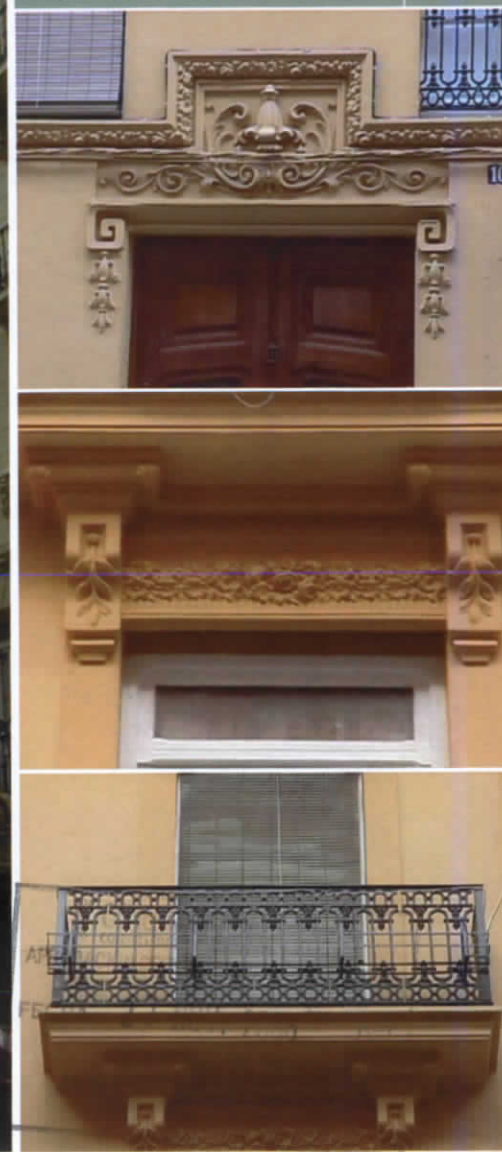
Ref. Catastral  
**62172  
06**

**TIPO D**

- Zaguan simple
- Escalera central en 2ªcrujía de tres tramos y ventilada por montera o patio.Con varios patios interiores pequeños
- Estructura mixta de muros portantes en fachada y escalera, y pilares de fábrica de ladrillo(a veces fundición) en interior.
- Vigas y viguetas metálicas con revoltón de ladrillo o bovedilla cerámica.
- Dos viviendas por planta

CL. PINTOR SALVADOR ABRIL, 10  
**PROTECCIÓN AMBIENTAL**

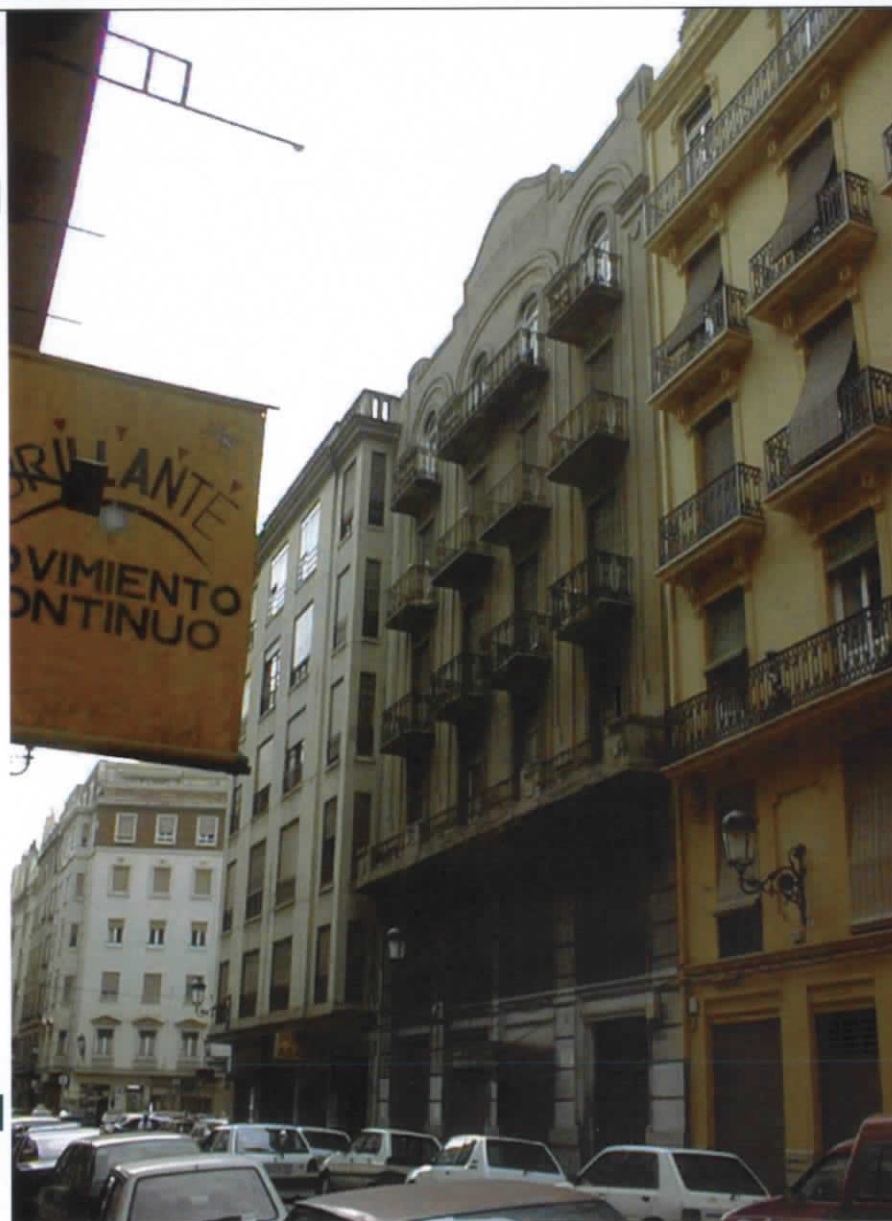
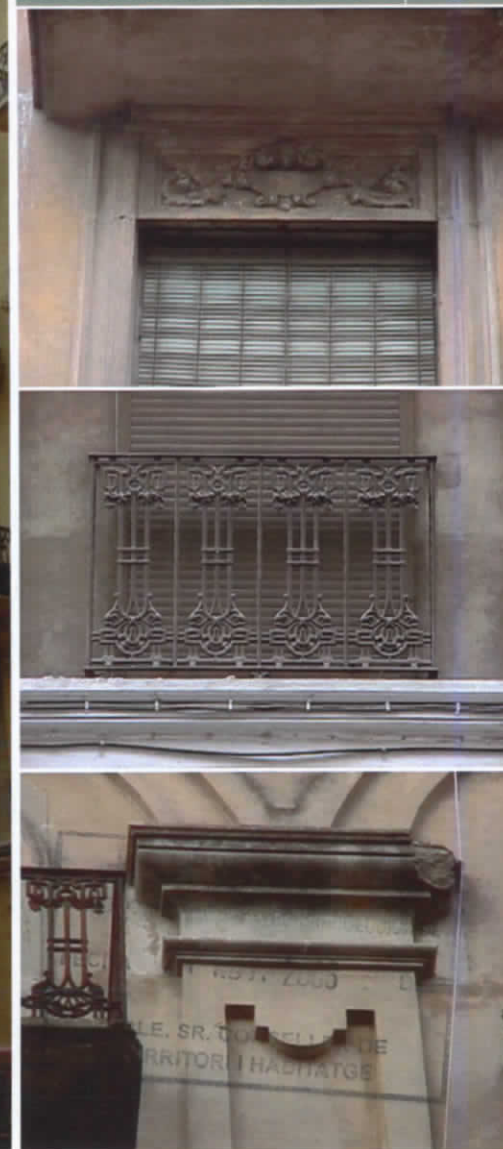
Ref. Catastral  
62172  
07

TIPO B

- Zaguan simple
- Escalera central en 2ª crujía de tres tramos y ventilada por montera. Sin patios interiores.
- Estructura de muros portantes y pilares de fábrica de ladrillo
- Vigas y viguetas de madera con revoltón de ladrillo
- Dos viviendas por planta

CL. PINTOR SALVADOR ABRIL, 12  
PROTECCIÓN AMBIENTAL

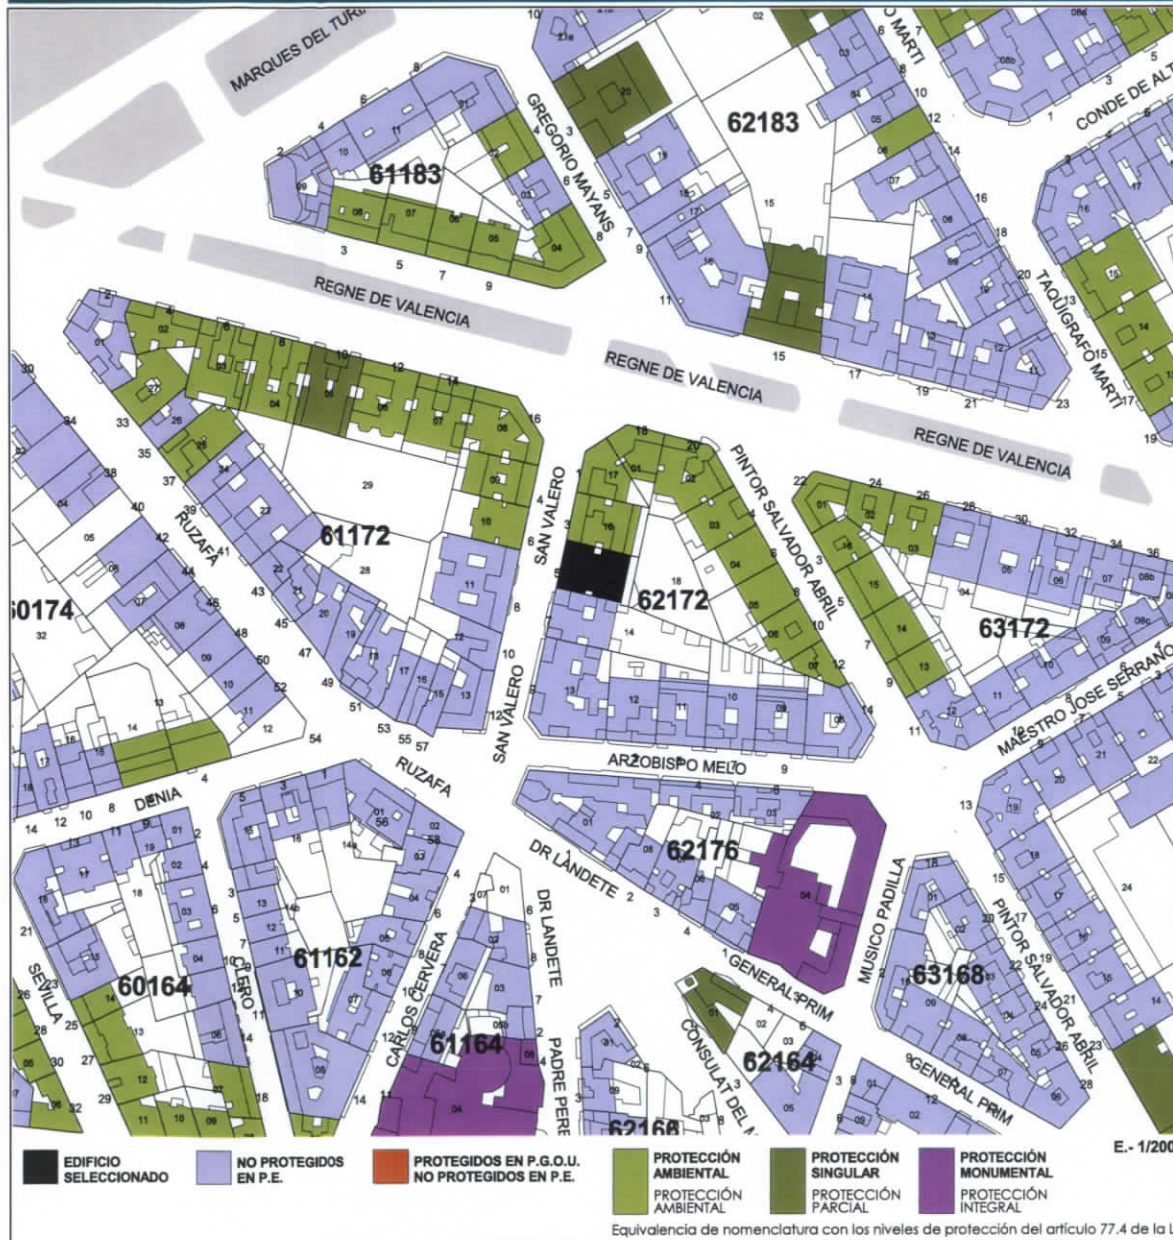
distrito 2 barrio 1  
cartografía PGOU: 40 clase suelo: URBANO protección anterior: 2

CL. SAN VALERO, 5  
PROTECCIÓN AMBIENTAL
