# PLAN ESPECIAL DE PROTECCION DEL ENSANCHE DE VALENCIA

RUSSAFA SUD - GRAN VIA

P.E.P. 2

MANZANA  
62172

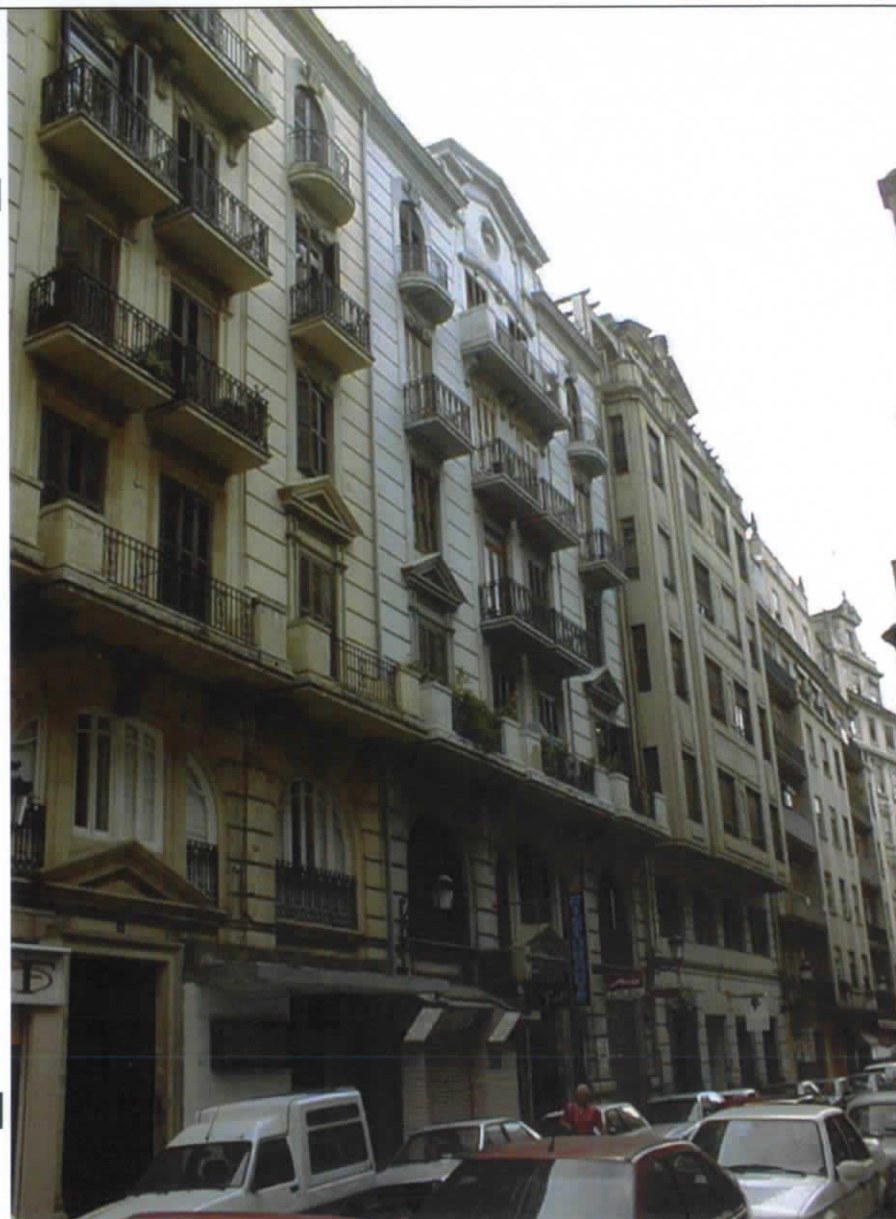
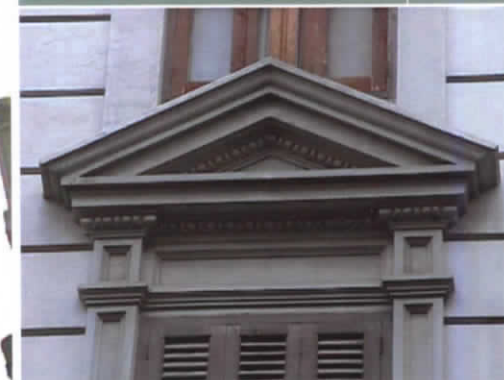
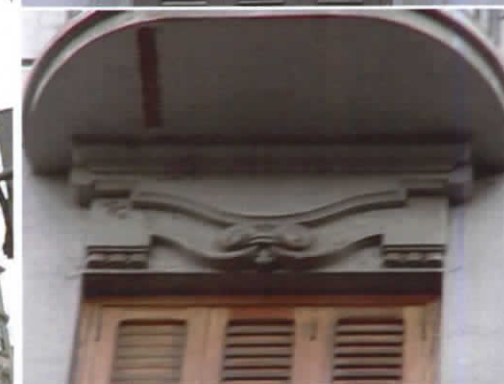
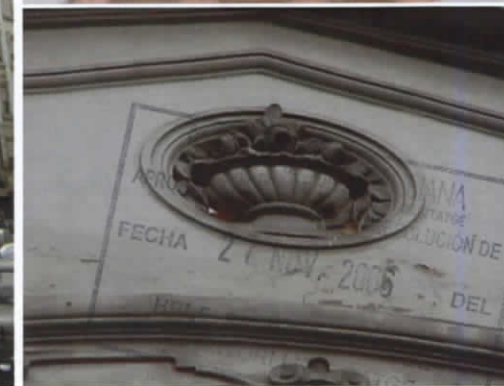
Ref. Catastral  
62172  
15

TIPO D

- Zaguan simple
- Escalera central en 2ªcrujía de tres tramos y ventilada por montera o patio. Con varios patios interiores pequeños
- Estructura mixta de muros portantes en fachada y escalera, y pilares de fábrica de ladrillo(a veces fundición) en interior.
- Vigas y viguetas metálicas con revoltón de ladrillo o bovedilla cerámica.
- Dos viviendas por planta

CL. SAN VALERO, 5

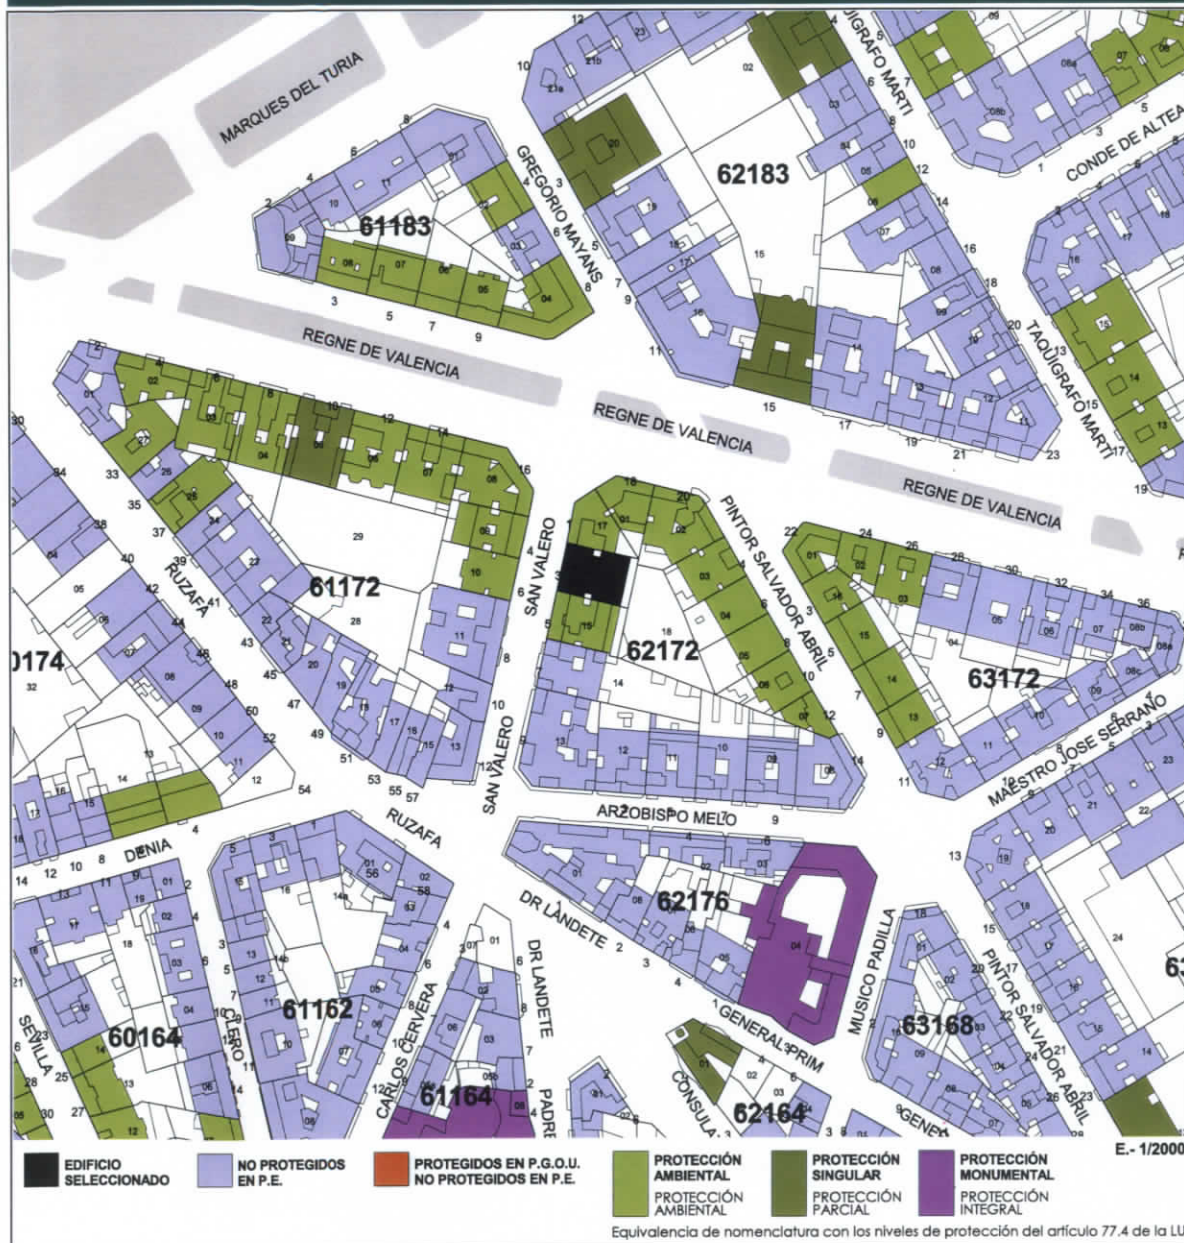
distrito **2** barrio **1**  
 cartografía PGOU: **40** clase suelo: **URBANO** protección anterior: **2**  
**CL. SAN VALERO, 3** Referencia Catastral **62172**  
**PROTECCIÓN AMBIENTAL** **16**

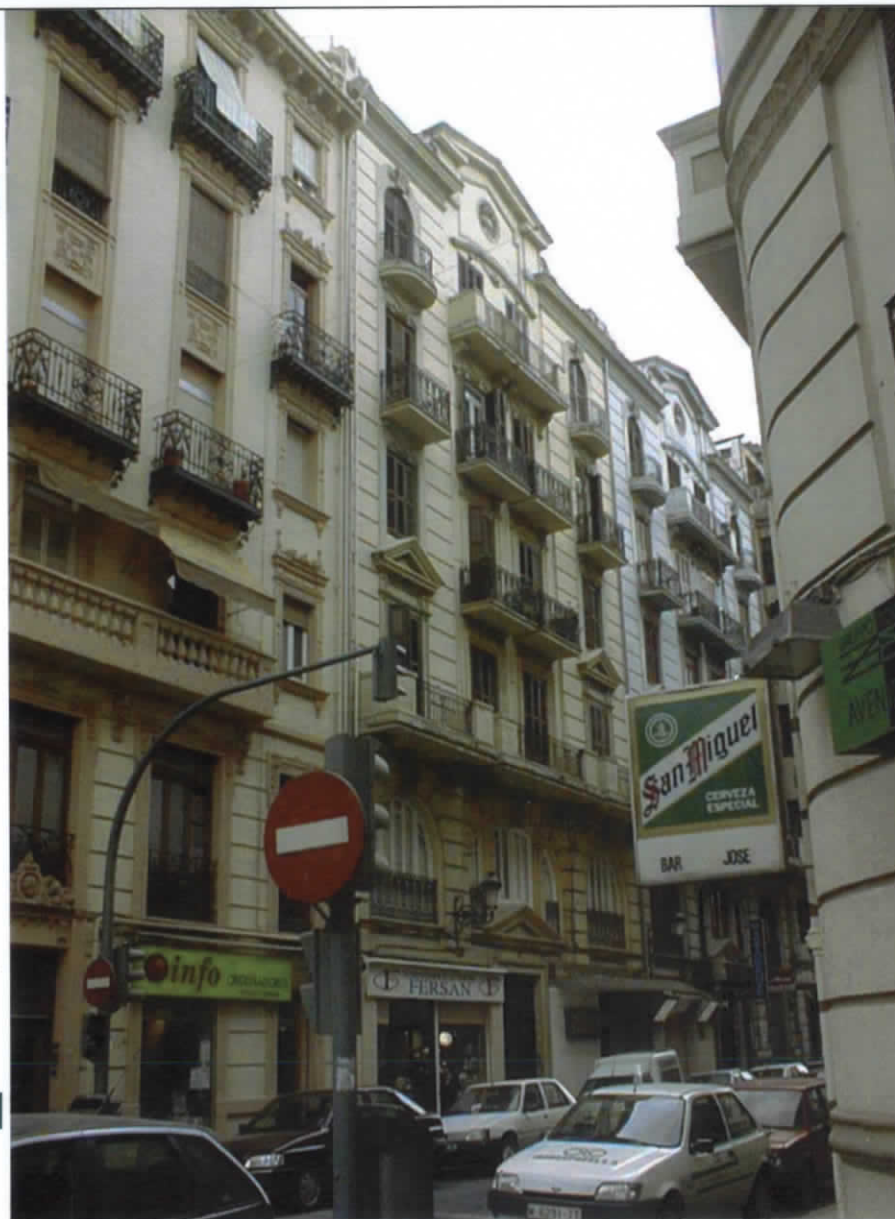
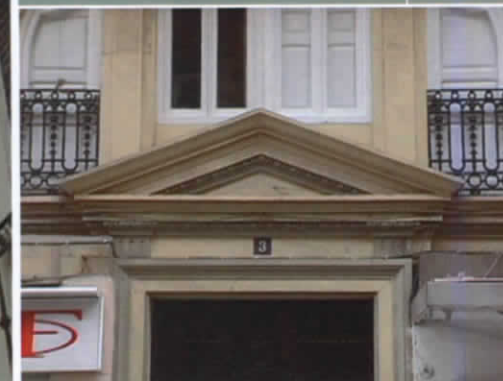
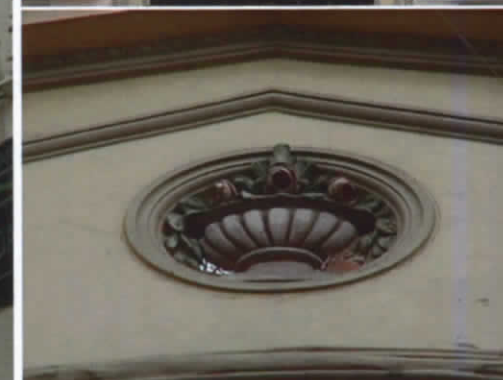
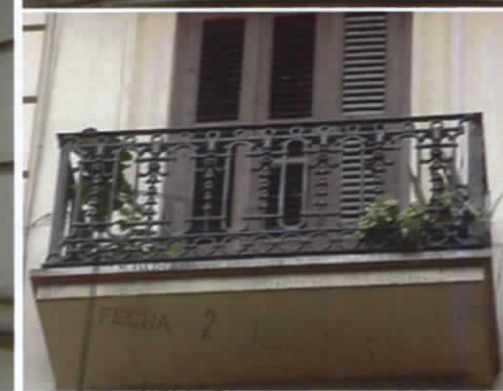
Ref. Catastral  
62172  
16

CL. SAN VALERO, 3

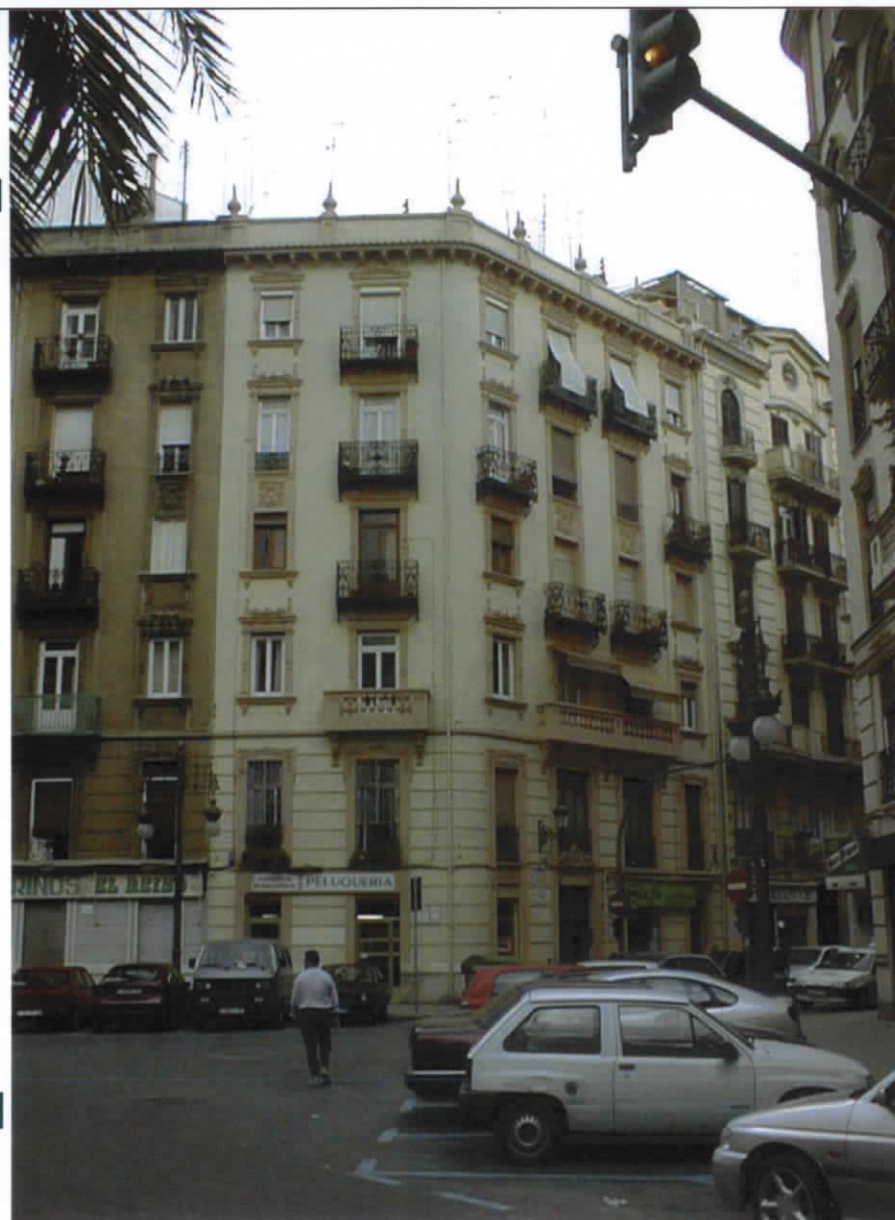
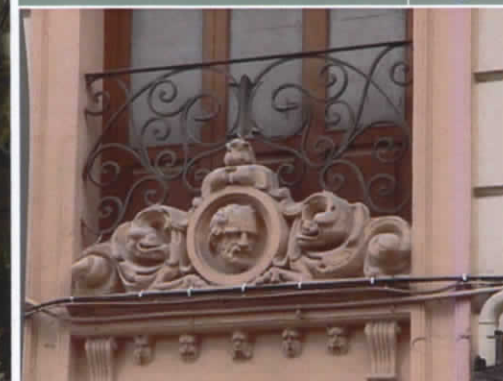
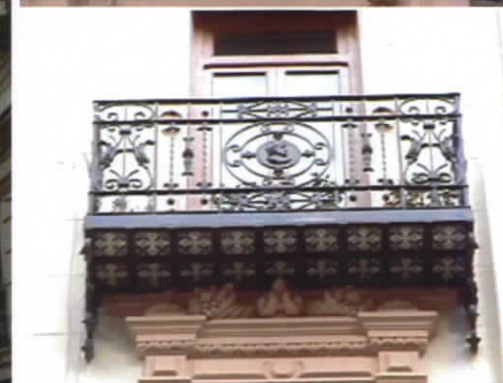
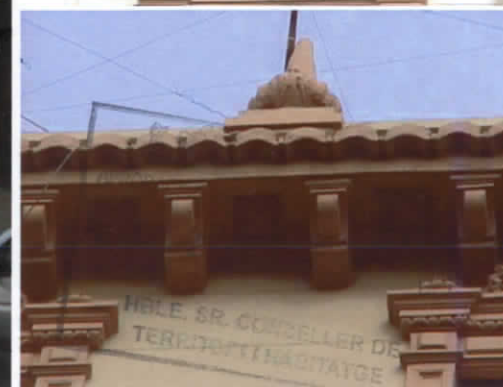
Ref. Catastral  
62172  
17

CL. SAN VALERO, 1
