**REFUGIO GRUPO ESCOLAR BALMES**

**SITUACIÓN:** C/ PINTOR SALVADOR ABRIL, 25  
**BARRIO:** 1- RUSSAFA  
**DISTRITO:** 2- L'ÉIXAMPLE  
**CÓDIGO:** BRL 02. 01. 25  
**CATEGORIA:** SITIO HISTORICO DE INTERES LOCAL

**BIEN DE RELEVANCIA LOCAL (BRL)**

REVISIÓN SIMPLIFICADA DEL PLAN GENERAL DE VALENCIA  
 CATALOGO DE BIENES Y ESPACIOS PROTEGIDOS  
 Ordenación Estructural  
 REFUGIO GRUPO ESCOLAR BALMES

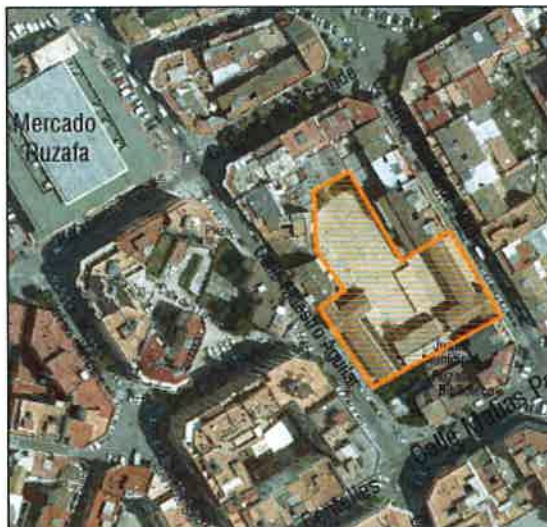
Foto aérea 2008 SIGESPA con ámbito arqueológico propuesto o refugio

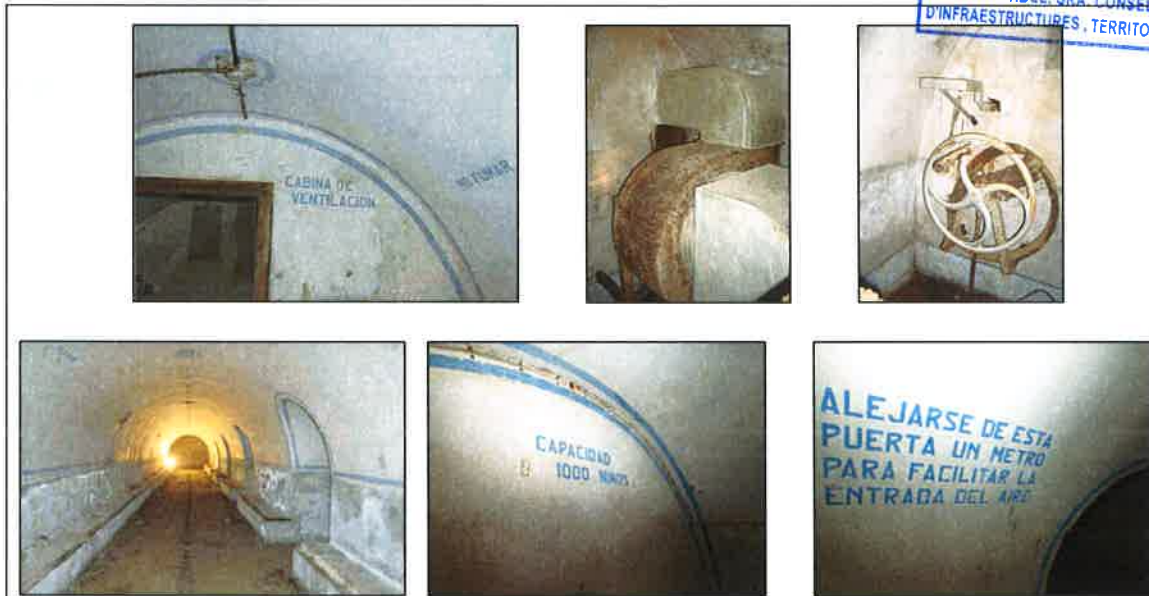
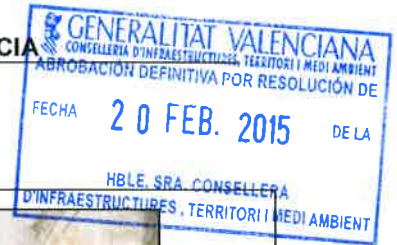
Planta distribución Refugio del Grupo Escolar Balmes

El refugio consta de dos partes. La principal es el cuerpo de las dos naves en las que se pueden observar 7 pilares que marcan 6 pasos entre ellas, con los bancos corridos con mampelanes de madera y una cenefa en azul que dibuja el encuentro de las bóvedas; la otra son las rampas de acceso cuya cubierta es una losa armada de aproximadamente 1,50 metros de espesor. Encima de este cuerpo se dispone el sistema de amortiguación de impactos compuesto de dos capas de 20 centímetros cada una, la primera de arena y la segunda formada por una solera de hormigón que coincide con la antigua solera de todo el patio. Conserva la maquinaria del sistema de renovación de aire con su rueda de accionamiento manual.

La fecha del Proyecto es Enero de 1938. El arquitecto director: Luis Costa Serrano. La capacidad es de 1000 niños según se puede ver en uno de los rótulos de color azul conservado en el refugio. En otra inscripción conservada se puede leer: "ALEJARSE DE ESTA PUERTA UN METRO PARA FACILITAR LA ENTRADA DEL AIRE".

Después de las obras del año 2003 ha quedado bajo el suelo del patio del colegio y se dispuso una trampilla por la que, mediante una escalera metálica, se puede acceder al refugio.
