REFUGIO EN CALLE RUAYA

BIEN DE RELEVANCIA LOCAL (BRL)

REVISIÓN SIMPLIFICADA DEL PLAN GENERAL DE VALENCIA

CATALOGO DE BIENES Y ESPACIOS PROTEGIDOS

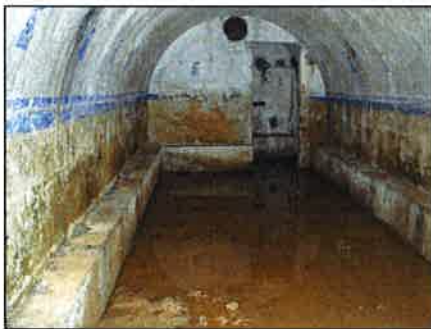
Vista de una sala del refugio

El refugio presenta dos accesos, uno situado en el lado norte y otro al sur dispuestas de manera simétrica. Se accede al mismo a través de una escalera (sólo se ha podido documentar bien la del acceso meridional) que tiene un ancho de 120 cm. con un primer tramo compuesto por 10 escalones realizados con ladrillo, de 120 cm. de longitud por 34 cm. de ancho y una contrahuella de 18 cm. cada escalón presenta una cantonera de hierro de unos 6 cm. de ancho. Este primer tramo de escalera termina en un rellano cuadrangular a partir del cual discurre un nuevo tramo compuesto por otros 10 escalones, perpendiculares al tramo anterior. Al final de la escalera hay un pequeño rellano de forma rectangular y en el interior se aprecian diferentes estancias. La parte central está dividida en tres naves dispuestas longitudinalmente en sentido norte-sur. Las tres presentan las mismas dimensiones y la misma distribución. La cubierta es de bóveda de ladrillos, al igual que las paredes, con un recubrimiento de hormigón, donde se aprecian sucesivas capas de pintura. En cada nave hay bancos corridos en todo su perímetro. Por el norte se accede a otra estancia también de planta rectangular pero esta vez orientada en sentido este-oeste. Esta habitación presenta un banco perimetral en todos sus lados, abriéndose a una estancia auxiliar en su extremo este, también con banco corrido.

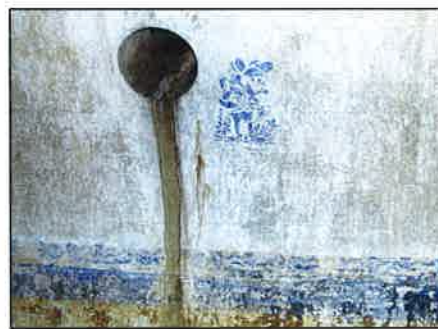
Conducto de aire y decoración del refugio

La estancia principal tiene una cenefa decorativa, con motivos florales en tonos azules a una altura media, junto a un dibujo de un personaje de dibujos infantil (*Micki Mouse*), en la parte superior de la misma. También se repite este motivo en cada una de las paredes de la habitación. Este motivo infantil está realizado con una plantilla pintado en tonos azules. Además de estas estancias, el refugio presenta en su parte norte, otra habitación de pequeñas dimensiones en cuyas paredes se pueden apreciar restos de un alicatado de color blanco y que debió corresponder al aseo del refugio.

En relación al sistema de ventilación se pueden apreciar en todas las paredes de las diferentes estancias respiraderos de sección circular que forman tres líneas paralelas en cada una de las bóvedas. Algunos de estos respiraderos fueron localizados en la parte externa del refugio al descubrir la solera de protección del techo.
