L'Escorxador

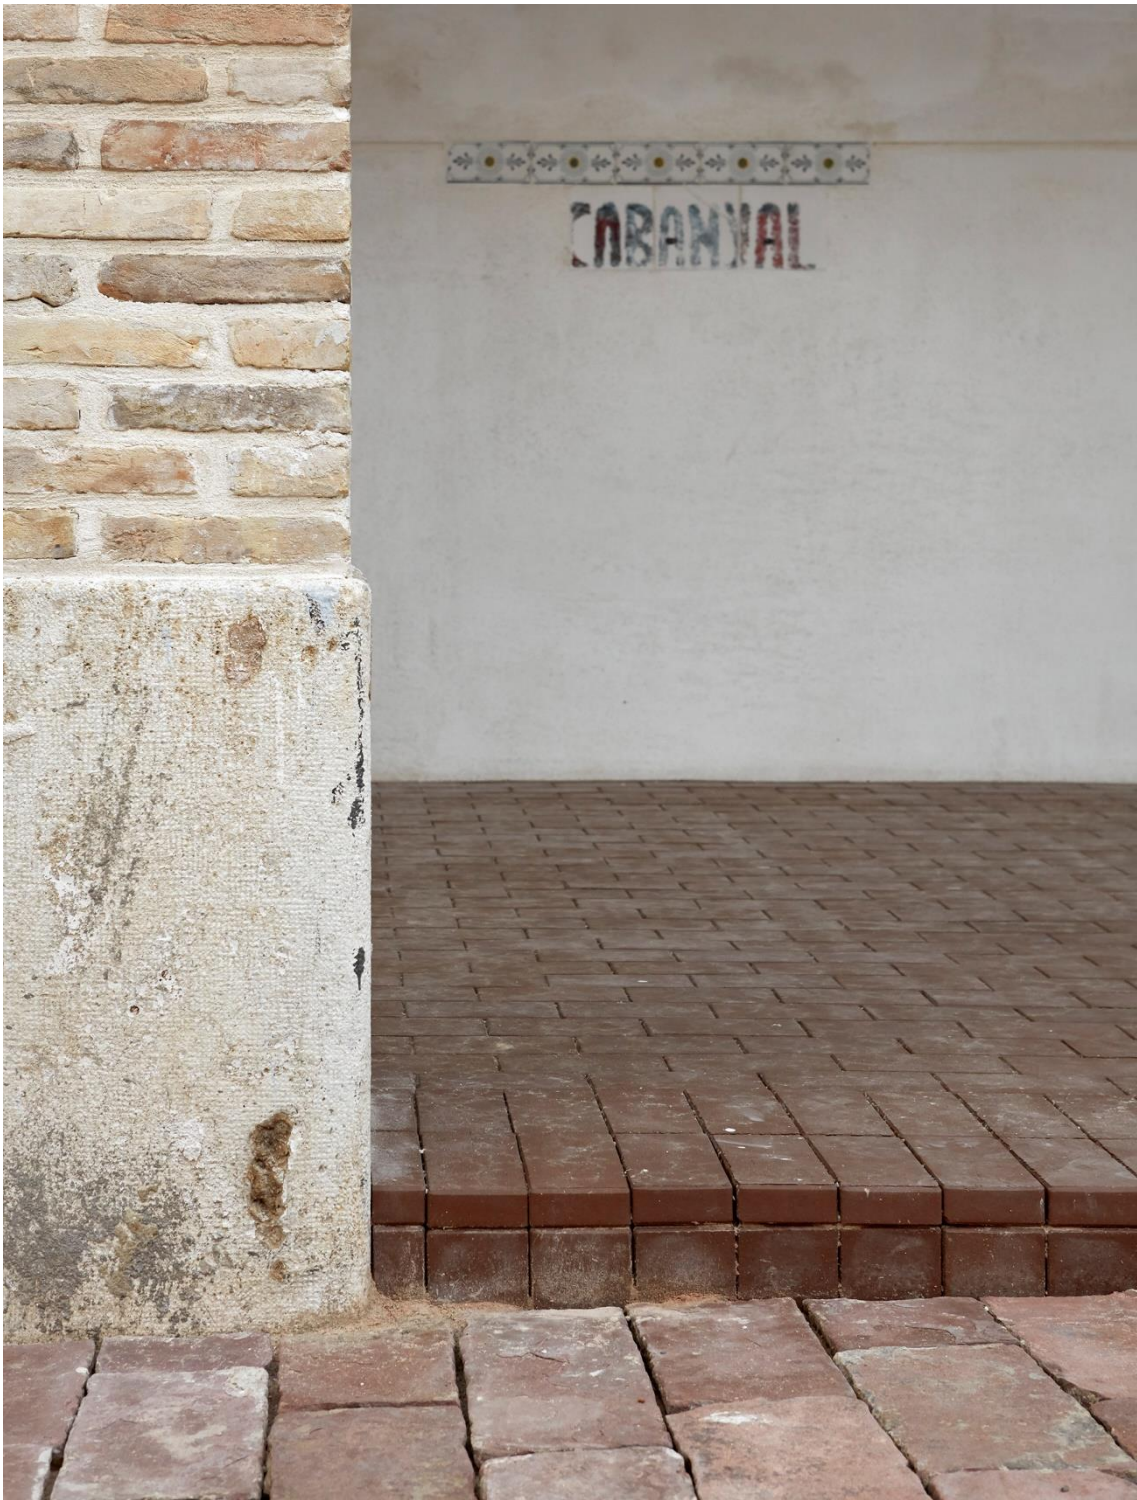
Detalle interior actual del edificio. Fuente:

En el año 2020 fue rehabilitado y ampliado por encargo del Servicio de Patrimonio Histórico y Artístico del Ayuntamiento de València para ser destinado a Archivo y centro de interpretación del barrio, conteniendo la memoria histórica del barrio.
