Plànol de les cases que el Marqués de Camp va construir en Poble Nou de la Mar com a donatiu per als perjudicats en l'incendi de 30 de maig de 1875. Arxiu Diputació València RG 8192-8193

## 56. Incendi del Cap de França

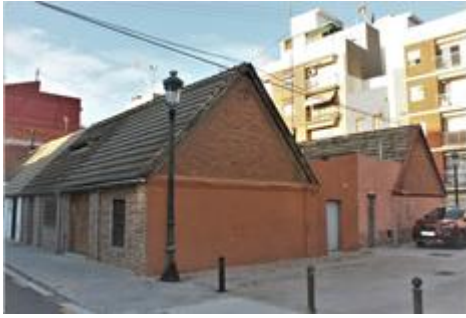
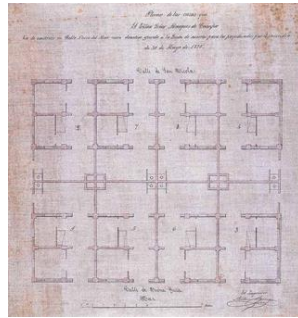
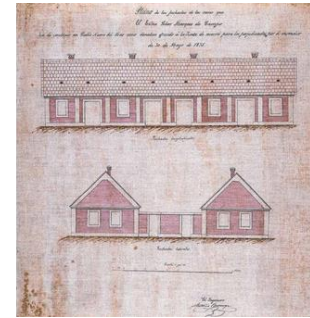
En els plànols es mostren les cases que es van construir en la part afectada per l'incendi com a donatiu del Marqués de Campo. L'aspecte formal està inspirat en les barraques, de manera que s'hi manté l'orientació est-oest, tot i que s'altera la disposició de les cobertes per a evitar les trobades entre els aiguavessos, i els tipus de materials utilitzats.
