## ALQUERÍA DE LLEONARD

<b>LOCALIZACIÓN :</b> Partida de Arriba, 40. Campanar <b>DISTRITO / SUELO :</b> 04 / SNU <b>REF. CATASTRAL :</b> 000800900YJ27C0001UA <b>CÓDIGO FICHA :</b> EPA_SNU_04.01	<b>NIVEL DE PROTECCIÓN :</b> BRL <b>VALORES SINGULARES :</b> ARQ / RQL / TIP / ETN <b>CATEGORÍA (D)</b> ESPACIO ETNOLÓGICO DE INTERÉS LOCAL REFERENCIA CATÁLOGO 1989 : --- PLANO 5.E NP : --- REVISIÓN EXPOSICIÓN PÚBLICA 2003-2008 : 04/03 NP : S
--	--

### 5. DESCRIPCIÓN GRÁFICA Y REFERENCIAS TÉCNICAS

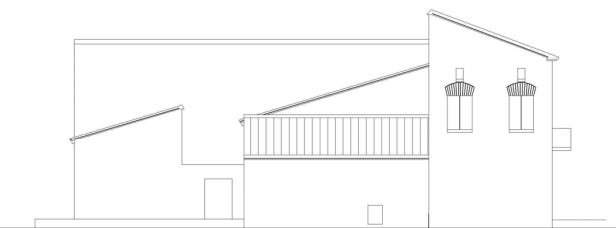
ALZADO PRINCIPAL

**La arquitectura de la alquería:** la alquería está formada por un cuerpo principal, perpendicular al camino, de tres alturas, cubierta a un agua con teja curva y con alero horizontal hacia la fachada principal. Más otro cuerpo perpendicular al principal por el norte, un cuerpo de una crujía y dos alturas que define una estructura en ELE con el cuerpo anterior.

Las fábricas de la casa principal son de origen más moderno, constituidas con hiladas de ladrillos de tendeles algo más anchos que los propios ladrillos y compuestos de hormigón de cal con china lavada de río, una fábrica posiblemente del S. XVII. El cuerpo principal, que abre fachada al Este, incluye tres plantas, en la baja y primera se disponía en su momento la vivienda La andana superior tiene doble nivel de huecos en fachada, unos esbeltos y de dimensiones generosas en el nivel inferior, y otros en el nivel superior más pequeños y ajustados, centrados con los inferiores. Una solución que se alternaba con las propuestas al "tresbolillo", que como hemos visto eran muy abundantes también en la Huerta de Valencia. Los vanos se construyen con arcos planos de ladrillo, distinguiendo especialmente la gran dimensión de las ventanas de planta alta, con una carpintería bien trazada, clásica, formada por dos cuarterones por hoja.

La asimetría de la composición, los gestos y acabados en la definición de ventanas, las fábricas de ladrillo y los arcos de descarga en los huecos nos sitúan claramente en una fábrica y una composición de fachada propias del s XVII.

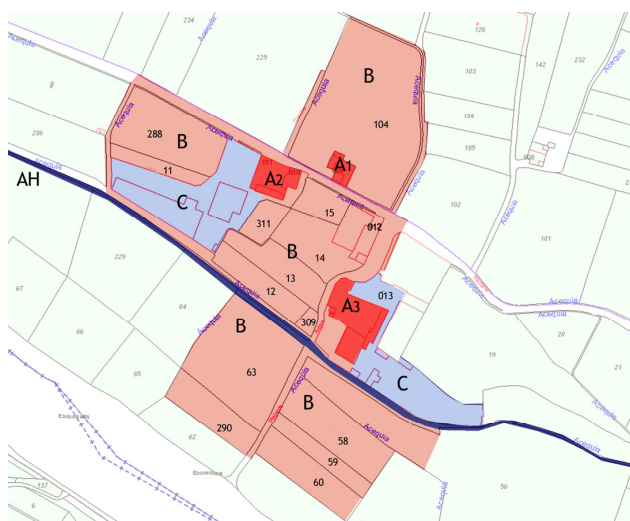
### 6. ENTORNO DE PROTECCIÓN

A1.- ALQUERIA DE LEONARD

A2.- MOLÍ LLOBERA (Ver ficha EPH\_SNU\_04.03)

A3.- MOLÍ DELS FRARES (Ver ficha EPH\_SNU\_04.04)

AH.-ACEQUIA DE MESTALLA (Ver ficha AH\_05)

A2 y A3 en el Àmbito de Protección de la Acequia

C.- ÀREA DE RESTAURACIÓN PAISAJÍSTICA

B.- ÀREA DE PROTECCIÓN

Àmbito definido por parcelas coherentes y enteras, con el interés de vincular este àmbito visualmente este àmbito a un camino o acceso que permita la visualización y el disfrute del bien. Àrea Rural de uso agrario, campos de huerta o arbolado. Parcelas con riego por inundación o selectivo, conservando las acequias, con su trazado y cajeadado, parcelación, accesos a los campos, sendas y caminos con su trazado, anchura y características. Sistemas de cultivo en invernadero siempre que sean de altura inferior a 60 cm. En caso distinto deberá desarrollarse proyecto técnico que incluya un Estudio de Incidencia Paisajística, firmado por técnico competente, arquitecto o paisajista

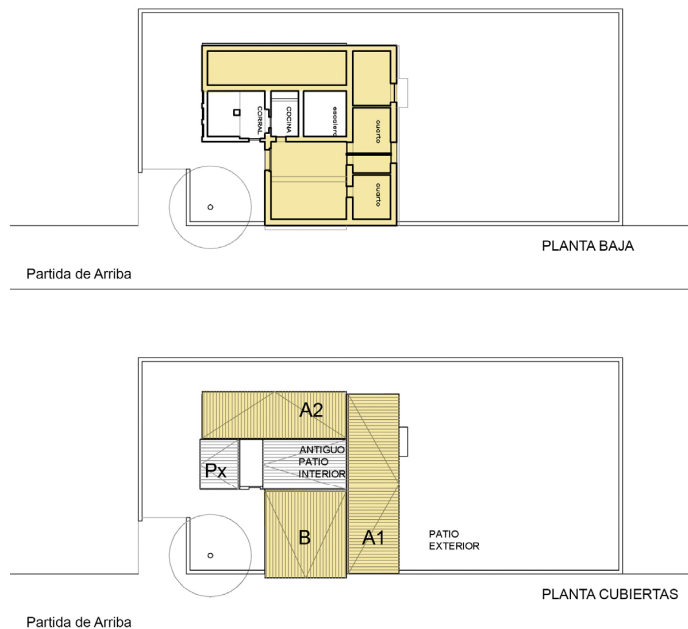
### 7. CONDICIONES DE TRANSFORMACIÓN

#### ELEMENTOS A CONSERVAR

**A1 + A2.- CUERPO PRINCIPAL y CUERPO LATERAL: Protección Integral** de la volumetría y fachadas, conservando la naturaleza y trazas de muros, estructura vertical y sistema constructivo horizontal -incluso la andana actual con su espacialidad - cubierta, alero e incluso tejas. En fachada se mantendrán las condiciones de forma los elementos que la componen la fachada, conservando los materiales, textura, impostación, color y acabados de las fábricas.

**B.- CUERPO DE ORIGEN MEDIEVAL: Protección Parcial Preventiva** de este cuerpo tardomedieval, conservando los elementos estructurales de su arquitectura: líneas de carga, muros y fábricas, en particular las fábricas de tapiales. Existen restos arqueológicos

**P.- PATIO: Protección Parcial Preventiva.** A la espera de conocer su interés. Cuerpo que podría sustituirse o mantenerse en función de su valor, o de la propuesta de más valor que se incluyera en un proyecto de restauración

**Px .- Porxada.- Protección Ambiental.**

**PATIO EXTERIOR DE ACCESO .-** Con estudio arqueológico que determine el antiguo ámbito del patio

**ELEMENTOS IMPROPIOS.-** Cubrición del antiguo patio interior

#### REGIMEN GENERAL DE INTERVENCIONES.- Nucleo Principal formado por los cuerpos: **A1, A2, y B**

Al tratarse de un tipo incierto de cierta complejidad debe realizarse un proyecto particularizado evitando en cualquier caso una yuxtaposición con los cuerpos A1, A2, y B. De manera que cualquier cuerpo de nueva planta se construya independientemente sin alterar la arquitectura de los cuerpos principales.
