# REVISIÓN SIMPLIFICADA DEL PLAN GENERAL DE VALENCIA

## CATÁLOGO DE BIENES Y ESPACIOS PROTEGIDOS

#### IGLESIA PARROQUIAL DE LOS SANTOS JUANES

| <b>CÓDIGO:</b> | <b>BIC 01. 05. 08</b> | |

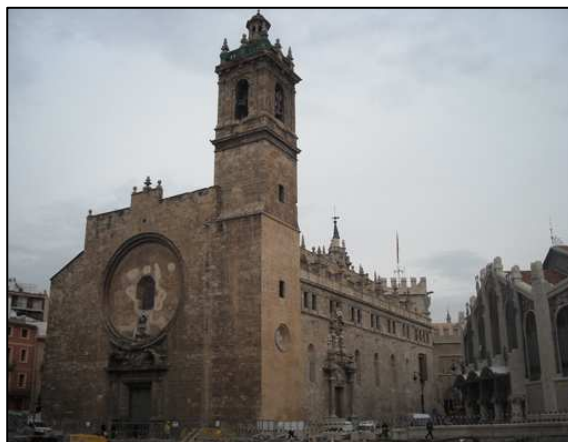
De su estructura gótica, fácilmente perceptible desde el exterior, se conserva todo el cuerpo de la nave, en cuyos muros se abren grandes ventanales rasgados, regularizados parcialmente en la reforma barroca. Las ventanales de las capillas laterales se encuentran en la actualidad totalmente cegados, sin embargo dos de ellos conservan intacta su tracería .
