# REVISIÓN SIMPLIFICADA DEL PLAN GENERAL DE VALENCIA

## CATÁLOGO DE BIENES Y ESPACIOS PROTEGIDOS

#### IGLESIA DE SAN AGUSTÍN. IGLESIA PARROQUIAL DE SANTA CATALINA Y SAN AGUSTÍN

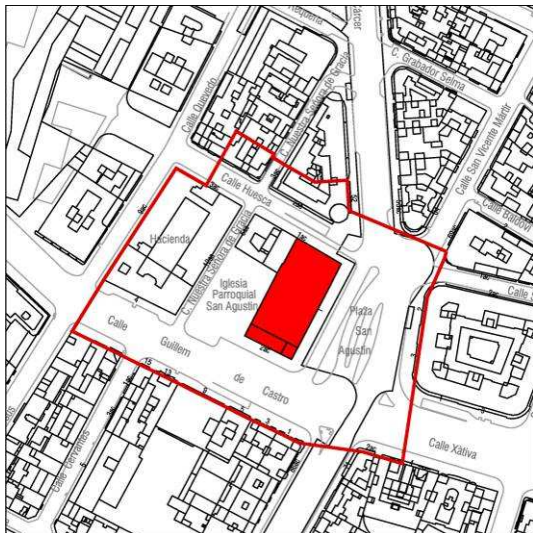
Delimitación del entorno afectado:

Descripción de la línea delimitadora:

Origen: Intersección entre alineación derecha C/ Quevedo y alineación sur de la calle Huesca.

Sentido: Sentido horario.

Línea delimitadora: La línea se dirige al este recorriendo la alineación sur de la calle Huesca, incorpora la parcela 05 de la manzana catastral 54233, cruza la calle Nuestra Señora de Gracia hasta el encuentro con la manzana catastral 54235 de la que incorpora la parcela 02. Cruza la avenida Barón de Cárcer y la calle San Vicente y continúa hacia el sur hasta la alineación norte de la calle Cobertizo de San Pablo, cruza la calle y continúa por la fachada de la parcela 01 de la manzana catastral nº 55224 recayente a la plaza de San Agustín. Se dirige a la alineación sur de la calle Guillem de Castro, por la que continúa hacia el oeste atravesando la calle San Vicente Mártir. Cruza la calle Cervantes y recorre la alineación norte de la manzana 53228. Gira a norte y cruza la calle Guillem de Castro y se dirige hacia el origen por la alineación este, de la calle Quevedo incorporando de esa forma la manzana catastral nº 54237.
