REVISIÓN SIMPLIFICADA DEL PLAN GENERAL DE VALENCIA

CATÁLOGO DE BIENES Y ESPACIOS PROTEGIDOS Ordenación Estructural

PALACIO DE LOS CONDES DE CERVELLÓN

SITUACIÓN: PLAZA TETUAN, Nº 3	BIEN DE INTERÉS CULTURAL [Por el CONTENIDO]
BARRIO: 2- LA XEREA	
DISTRITO: 1- CIUTAT VELLA	
CÓDIGO: BIC. 01. 02. 35 bis	
CATEGORÍA: MONUMENTO	
FECHA INCOACIÓN BIC: 31.05.1976 [BOE 15.09.1976]

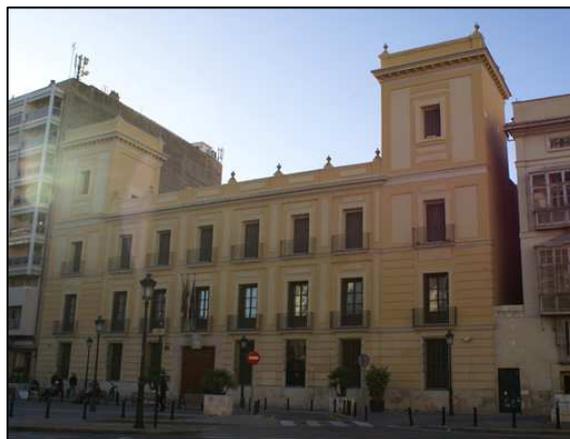
Sistema Portante: Muros de fábrica de ladrillo macizo constituyendo crujiás paralelas a la fachada principal. La fachada se resuelve con muros de fábrica de ladrillo sobre zócalo de sillería-

Sistema Sustentante: Forjados originales de vigas de madera y revoltones y/o tableros de ladrillo.
