# REVISIÓN SIMPLIFICADA DEL PLAN GENERAL DE VALENCIA

## CATALOGO DE BIENES Y ESPACIOS PROTEGIDOS Ordenación Estructural

### CHIMENEA EN LA CALLE IBIZA

| <p><b>SITUACIÓN:</b> Calle Ibiza, 13acc( frente)</p> <p><b>BARRIO:</b> 1-EL GRAU</p> <p><b>DISTRITO:</b> 11-POBLATS MARITIMS</p> <p><b>CÓDIGO:</b> BRL 11. 01. 03</p> <p><b>CATEGORIA:</b> Espacio Etnológico de Interés Local</p> | <p><b>BIEN DE RELEVANCIA LOCAL (BRL)</b></p> |

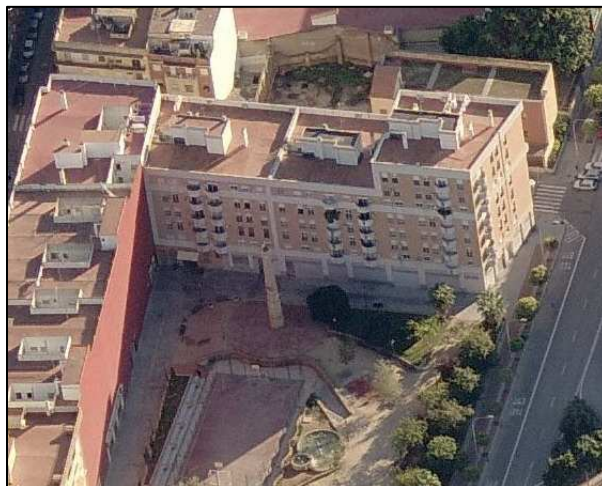
Chimenea de base octogonal o cuadrada, con fuste o caña octogonal y linterna o cesto decorado.

La Base, donde esta situada la entrada al interior de la chimenea, tiene una altura aprox. de 3 mts. La entrada a la misma esta formada por un arco de entrada realizado en ladrillo, que varía según los constructores.

La base suele estar rematada en su parte superior por una cornisa de varias hiladas donde el maestro de obras juega con luces y sombras producidas por la forma de aparejar el ladrillo.

El fuste, carente de decoración, con una pendiente que varía del 1 al 2,5%, posee esquinas formadas por piezas especiales. Su altura varía en función de la caldera de vapor que se instala, pero la media esta entre 25-30 mts. El cesto es aquella parte más visible donde el ejecutor marca su estilo, y es, por tanto, la parte más decorada, con formas que se abren a modo de campanas invertidas y juego de entrantes y salientes de ladrillos, así como huecos y paños rehundidos.

Sus fábricas son de ladrillo cocido y consta de un basamento cuadrangular rematado por una cornisa con dentículos que marca la línea de transición con el tronco, de sección octogonal y de forma troncocónica; forma canónica de estas chimeneas para impedir la entrada de aire frío, facilitando así una corriente de aire por inversión térmica. Se remata con una corona y linterna enmarcada por dos molduras de ladrillo.
