REVISIÓN SIMPLIFICADA DEL PLAN GENERAL DE VALENCIA

CATALOGO DE BIENES Y ESPACIOS PROTEGIDOS Ordenación Estructural

MUSEO DEL ARROZ (ANTIGUO MOLINO SERRA)

SITUACIÓN: Calle del Rosario, 1	BIEN DE RELEVANCIA LOCAL (BRL)
BARRIO: 2-CABANYAL CANYAMELAR	
DISTRITO: 11-POBLATS MARITIMS	
CÓDIGO: BRL 11. 02. 16bis	
CATEGORÍA: Espacio Etnológico de Interés Local

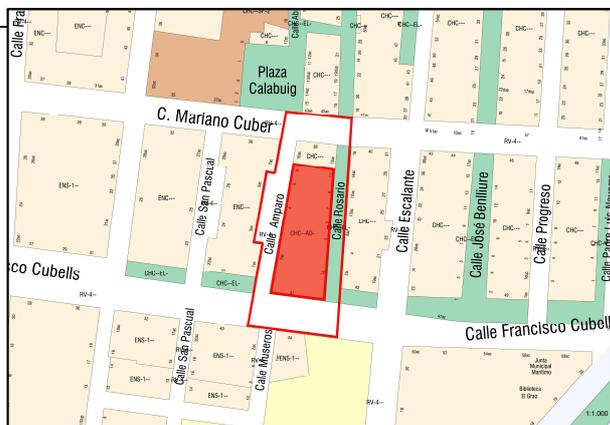
El elemento protegido (BRL) ocupa casi la totalidad de la manzana catastral 96186, a excepción de la parcela 03 que es la que se encuentra más al norte. Su entorno de protección ocupa todos los espacios públicos directamente vinculados a la referida manzana.
