# REVISIÓN SIMPLIFICADA DEL PLAN GENERAL DE VALENCIA

## CATÁLOGO DE BIENES Y ESPACIOS PROTEGIDOS

#### IGLESIA PARROQUIAL DE NUESTRA SEÑORA DE LA MISERICORDIA DE CAMPANAR

| <b>CÓDIGO:</b> BIC 04. 04. 01 | |

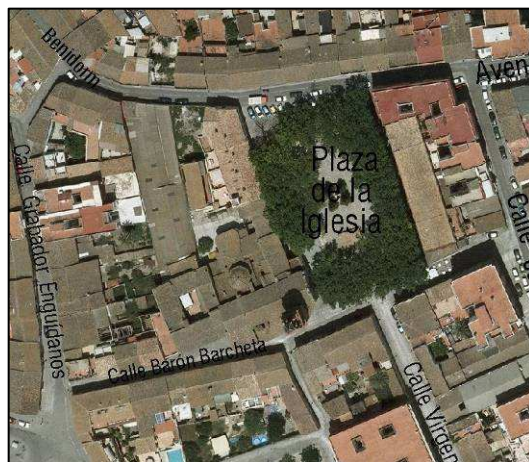
Fotografía Aérea 2008

Cartografía Catastral: YJ2733F  
 Manzana: 39377  
 Parcela: 11  
 CART. CATASTRAL 400-14-IV  
 IMPLANTACIÓN: ESQUINA  
 FORMA: IRREGULAR  
 SUPERFICIE: 1217,31 M2

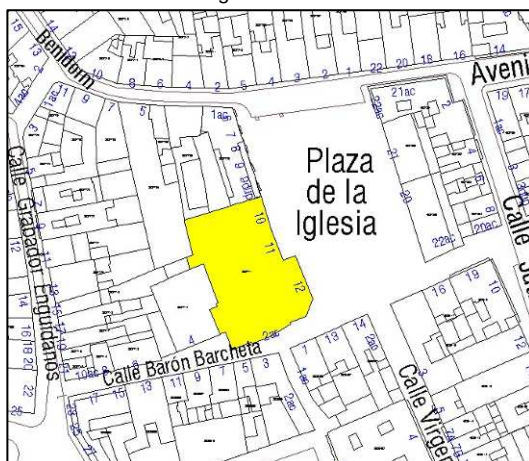
Parcelario Municipal 2008

NÚMERO DE EDIFICIOS: 1  
 NÚMERO DE PLANTAS: 1  
 OCUPACIÓN: TOTAL  
 CONSERVACIÓN: REGULAR

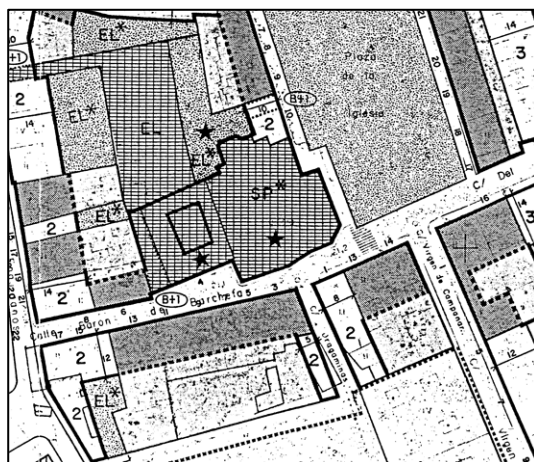
PEPRI Campanar

HOJA PLAN GENERAL: C-27  
 CLASE DE SUELO: SU  
 CALIFICACIÓN: CHP-3FA. Poblats Campanar (SP-6P) Sistema Local Servicio Religioso Privado

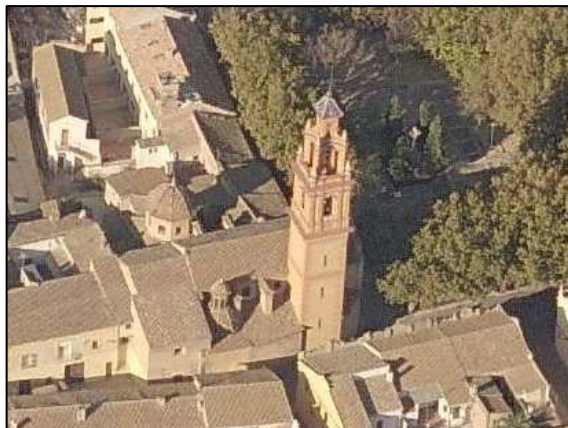
La iglesia es de una sola nave con capillas laterales entre contrafuertes de tracería tardogótica, integrada plenamente en las numerosas transformaciones estructurales. Al lado de su portada se situaban el cementerio y los huertos de la iglesia. A finales del s. XVII se amplía el presbiterio, construcción del trasagrario y erección de nueva planta de la capilla de la comunión. El campanario es barroco, habiéndose procedido recientemente a su restauración. El templo está cubierto por una bóveda de cañón, dividida en tres secciones por cuatro arcos fajones, que dan lugar en su centro a una singular bóveda vaída. Sus paramentos están decorados con magníficas pinturas al fresco. El campanario tiene un potente remate escalonado de dos cuerpos con aletas de enlace y coronado por un capitel de tejas vidriadas.

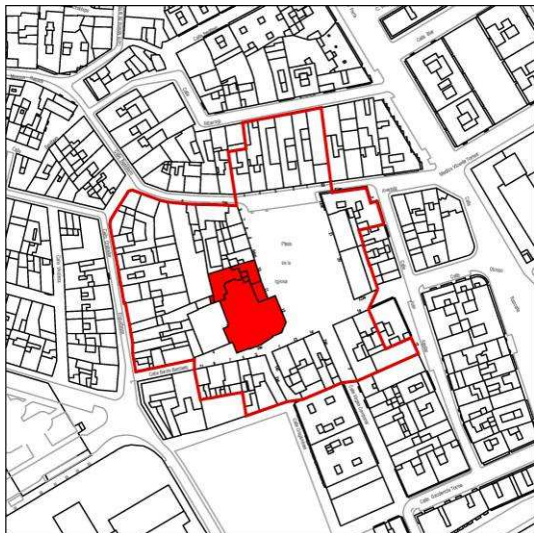
Delimitación del entorno afectado:

Descripción de la línea delimitadora:

Origen: Vértice nordeste de la parcela 07 de la manzana catastral 39377

Sentido: Sentido horario.

Línea delimitadora: La línea cruza la calle Benidorm y engloba las parcelas 10, 09, 08, 07, 06 Y 05 de la manzana 39372. Vuelve a cruzar la calle Benidorm e incorpora las parcelas 01, 06, 05 de la manzana 40378, las 17 y 16 de la 40361 y las 01, 07 y 06 de la 39364. Cruza la calle Dragaminas e incorpora las parcelas 01, 09, 08, 07 y 06 de la manzana 39369. Cruza la calle Barón de Barcheta y continúa a oeste incorporando la manzana catastral 39377 hasta el punto de origen.
