REVISIÓN SIMPLIFICADA DEL PLAN GENERAL DE VALENCIA

CATALOGO DE BIENES Y ESPACIOS PROTEGIDOS Ordenación Estructural

CHIMENEA EN CALLE VALLE DE LA BALLESTERA

SITUACIÓN: Calle Valle de la Ballestera, 49 (junto) BARRIO: 4-SANT PAU DISTRITO: 4-CAMPANAR CÓDIGO: BRL 04. 04. 04 CATEGORIA: Espacio Etnológico de Interés Local	BIEN DE RELEVANCIA LOCAL (BRL)
1. PARCELA: REF. CATASTRAL VIGENTE: Coordenadas UTM: X = 723.710,79 Y = 4.373.2261,08 CART. CATASTRAL IMPLANTACION: AISLADA FORMA: REGULAR SUPERFICIE:

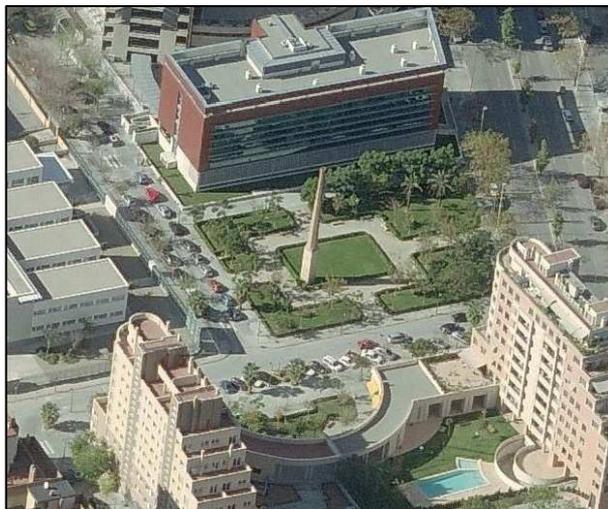
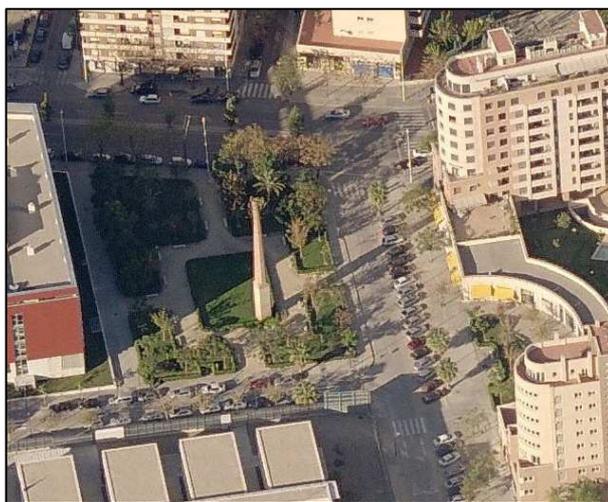
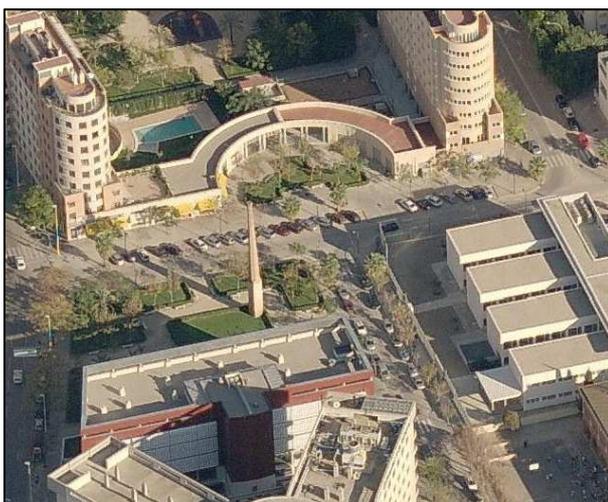
Chimenea de base octogonal o cuadrada, con fuste o caña octogonal y linterna o cesto decorado.

La Base, donde esta situada la entrada al interior de la chimenea, tiene una altura aprox. de 3 mts. La entrada a la misma esta formada por un arco de entrada realizado en ladrillo, que varía según los constructores.

La base suele estar rematada en su parte superior por una cornisa de varias hiladas donde el maestro de obras juega con luces y sombras producidas por la forma de aparejar el ladrillo.

El fuste, carente de decoración, con una pendiente que varía del 1 al 2,5% posee esquinas formadas por piezas especiales. Su altura varía en función de la caldera de vapor que se instala, pero la media esta entre 25-30 mts. El cesto es aquella parte más visible donde el ejecutor marca su estilo, y es, por tanto, la parte más decorada, con formas que se abren a modo de campanas invertidas y juego de entrantes y salientes de ladrillos, así como huecos y paños rehundidos.

Sus fábricas son de ladrillo cocido y consta de un basamento cuadrangular rematado por una cornisa con denticulos que marca la línea de transición con el tronco, de sección octogonal y de forma troncocónica; forma canónica de estas chimeneas para impedir la entrada de aire frío, facilitando así una corriente de aire por inversión térmica. Se remata con una corona y linterna enmarcada por dos molduras de ladrillo.
