# REVISIÓN SIMPLIFICADA DEL PLAN GENERAL DE VALENCIA

## CATALOGO DE BIENES Y ESPACIOS PROTEGIDOS

#### CHIMENEA EN CALLE ALTAMIRA

| <b>SITUACIÓN:</b> Calle Altamira, 10 acc*<br><b>BARRIO:</b> 3-LA CREU COBERTA<br><b>DISTRITO:</b> 9-JESUS<br><b>CÓDIGO:</b> BRL 09. 03. 01<br><b>CATEGORIA:</b> Espacio Etnológico de Interés Local | <b>BIEN DE RELEVANCIA LOCAL (BRL)</b> |

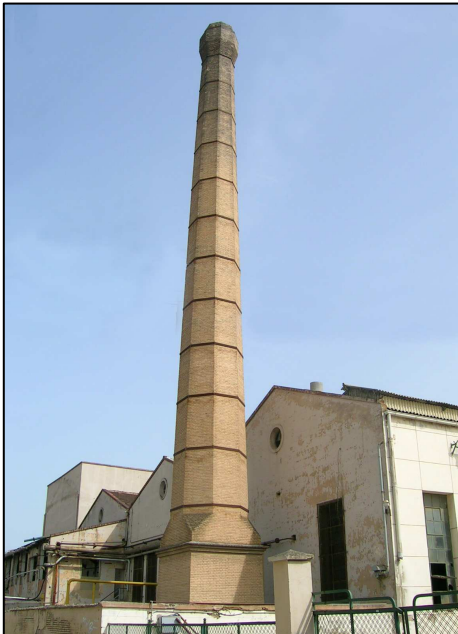
| <b>2. EDIFICACIÓN:</b><br><br>NUMERO DE EDIFICIOS: 1<br>NUMERO DE PLANTAS:<br>OCUPACION: Chimenea de base rectangular<br>CONSERVACION: BUENA | |

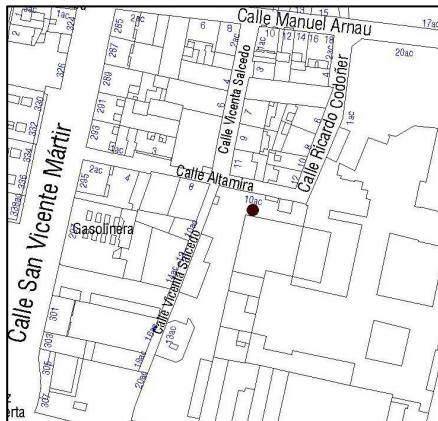
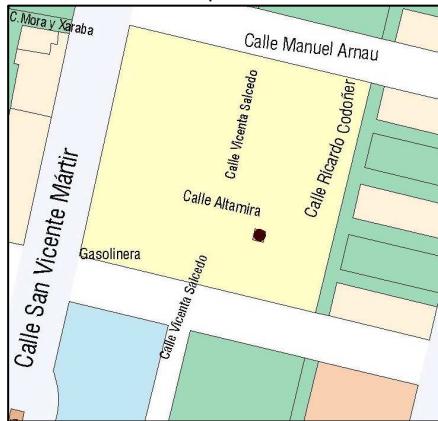
| <b>3. CIRCUNSTANCIAS URBANISTICAS Y PATRIMONIALES VIGENTES:</b><br><br>PLANEAMIENTO HOMOLOGACIÓN Y PRI<br>PARQUE CENTRAL.<br>[BOP 26-03-07]<br>HOJA PLAN GENERAL: 47<br>CLASE DE SUELO: SU<br>CALIFICACION: EDA (Edificación Abierta)<br>USO: SP* (Servicio Público Privado))<br>PROTECCION ANTERIOR: Protección Ambiental<br>OTROS: Nº Archivo: RI1733 | <br>Parcelario Municipal 2009 SIGESPA<br><br>Planeamiento vigente SIGESPA |

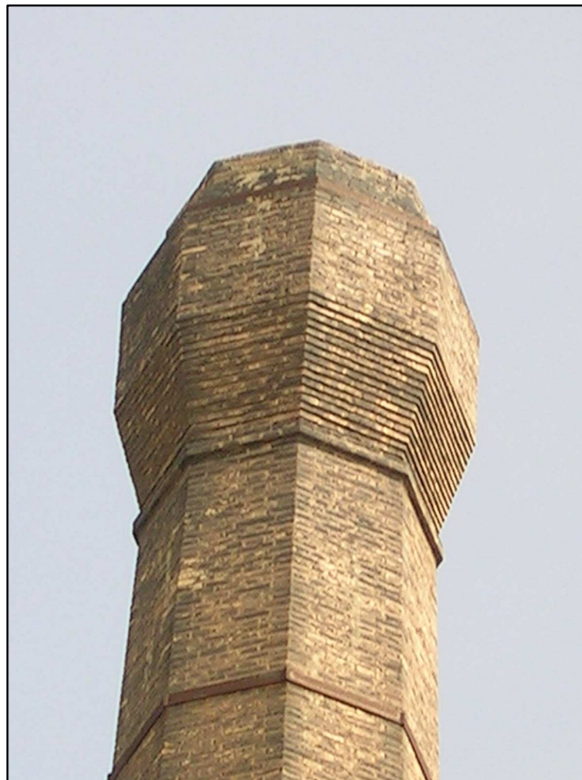
Chimenea de base octogonal o cuadrada, con fuste o caña helicoidal y linterna o cesto decorado.

La Base, donde esta situada la entrada al interior de la chimenea, tiene una altura aprox. de 3 mts. La entrada a la misma esta formada por un arco de entrada realizado en ladrillo, que varía según los constructores.

La base suele estar rematada en su parte superior por una cornisa de varias hiladas donde el maestro de obras juega con luces y sombras producidas por la forma de aparejar el ladrillo.

El fuste, carente de decoración, con una pendiente que varía del 1 al 2,5% posee esquinas formadas por piezas especiales. Su altura varía en función de la caldera de vapor que se instala, pero la media esta entre 25-30 mts. El cesto es aquella parte más visible donde el ejecutor marca su estilo, y es, por tanto, la parte más decorada, con formas que se abren a modo de campanas invertidas y juego de entrantes y salientes de ladrillos, así como huecos y paños rehundidos.

Sus fábricas son de ladrillo cocido y consta de un basamento cuadrangular rematado por una cornisa con denticulos que marca la línea de transición con el tronco, de sección octogonal y de forma troncocónica; forma canónica de estas chimeneas para impedir la entrada de aire frío, facilitando así una corriente de aire por inversión térmica. Se remata con una corona y linterna enmarcada por dos molduras de ladrillo.
