# REVISIÓN SIMPLIFICADA DEL PLAN GENERAL DE VALENCIA

## CATÁLOGO DE BIENES Y ESPACIOS PROTEGIDOS

#### PUENTE DE LA TRINIDAD

| <p><b>SITUACIÓN:</b> Cauce del Río Turia (*)</p> <p><b>BARRIO:</b> --1- LA SEU</p> <p><b>DISTRITO:</b> --1- CIUTAT VELLA</p> <p><b>CÓDIGO:</b> BRL 01. 01. 55</p> <p><b>CATEGORÍA:</b> MONUMENTO DE INTERÉS LOCAL</p> | <p><b>BIEN DE RELEVANCIA LOCAL (BRL)</b></p> |

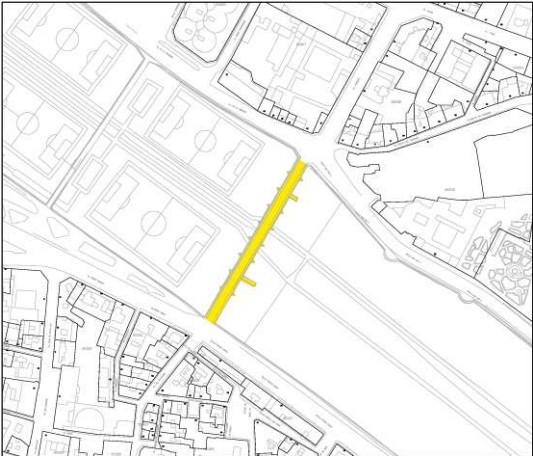
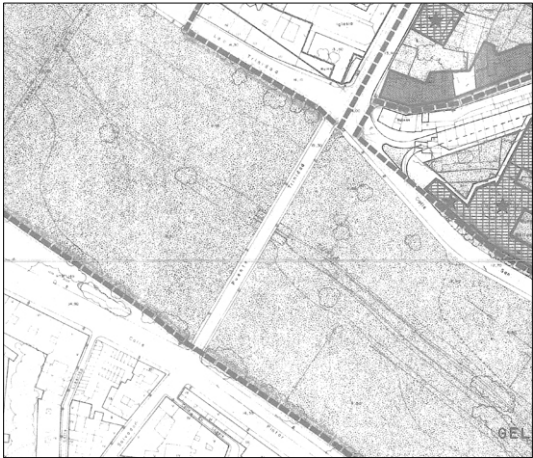
| <p><b>1. PARCELA:</b></p> <p>REF. CATASTRAL VIGENTE:</p> <p>Cartografía Catastral: --</p> <p>Manzana: --</p> <p>Parcela: --</p> <p>CART. CATASTRAL 401-12-III</p> <p>401-17-I</p> <p>IMPLANTACIÓN: PUENTE</p> <p>FORMA: REGULAR</p> <p>SUPERFICIE: 158,5 x 10,4 m</p> <p><b>2. EDIFICACIÓN:</b></p> <p>NÚMERO DE EDIFICIOS: --</p> <p>NÚMERO DE PLANTAS: --</p> <p>OCUPACIÓN: --</p> <p>CONSERVACIÓN: BUENA</p> <p><b>3. CIRCUNSTANCIAS URBANÍSTICAS Y PATRIMONIALES VIGENTES:</b></p> <p>PLANEAMIENTO: PGOU 1988 [BOE 14.01.1989] y en su texto refundido y correc. errores [DOGV 03.05.1993].</p> <p>PEPRI del viejo cauce del río Turia BOP 07.11.1984.</p> <p>HOJA PLAN GENERAL: C-28</p> <p>CLASE DE SUELO: GRV</p> <p>CALIFICACIÓN: --</p> <p>USO: --</p> <p>PROTECCIÓN ANTERIOR: PUENTE PROTEGIDO. PGOU 1988</p> <p>OTROS:</p> | <p>Fotografía Aérea 2008</p> <p>Plano Catastral 2008</p> <p>PGOU 1988</p> |

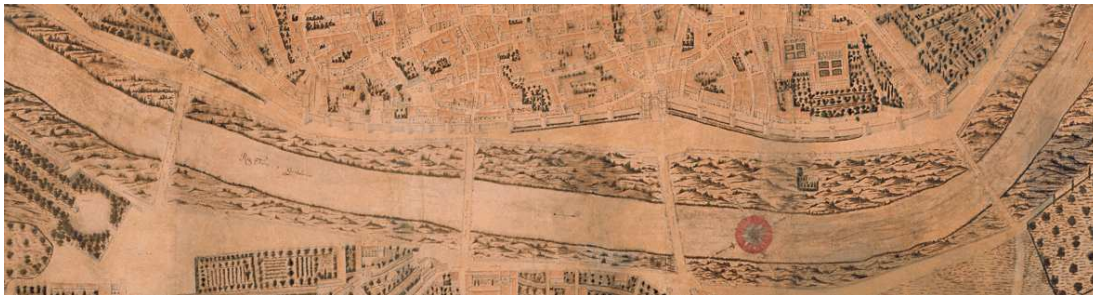
El puente, con 10 arcos ligeramente apuntados, tiene 158,5 metros de longitud y 10,4 metros de ancho de tablero.

Sistema Portante: 8 pilas de sillería con relleno de hormigón ciclópeo de cal, protegidas por tajamares triangulares.

Sistema Sustentante: 10 bóvedas de cañón apuntado de sillería.

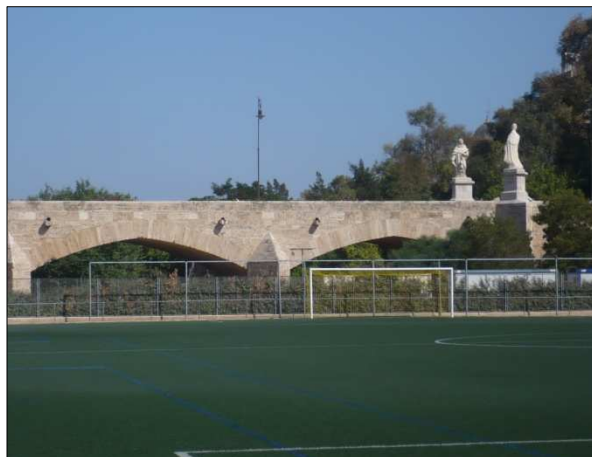
SISTEMA CONSTRUCTIVO:

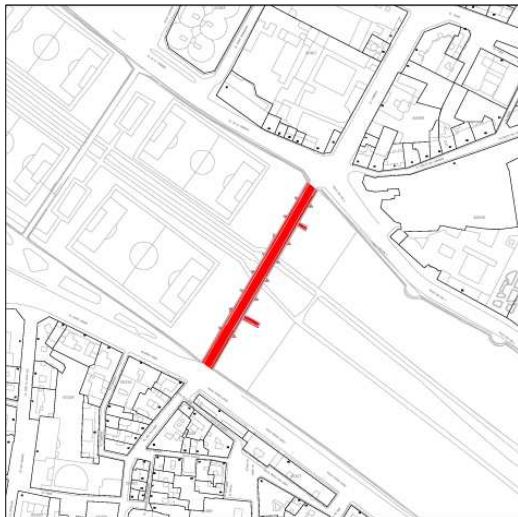
Entorno de protección. Identificación de los elementos protegidos

El Puente de Trinidad se encuentra incluido en el Conjunto Histórico de Valencia (Decreto 57/1993).

De acuerdo con el artículo 11 del Decreto 62/2011, no se considera necesaria la delimitación de entorno de protección.
