# REVISIÓN SIMPLIFICADA DEL PLAN GENERAL DE VALENCIA

## CATÁLOGO DE BIENES Y ESPACIOS PROTEGIDOS Ordenación Estructural

### PALACIO DEL MARQUES DE HUARTE O DE PEÑALBA - BANCO URQUIJO

<b>SITUACIÓN:</b> CALLE PINTOR SOROLLA Nº 6 <b>BARRIO:</b> 6- UNIVERSITAT-SAN FRANCESC <b>DISTRITO:</b> 1- CIUTAT VELLA <b>CÓDIGO:</b> BRL 01. 06. 31 <b>CATEGORÍA:</b> MONUMENTO	<b>BIEN DE RELEVANCIA LOCAL (BRL)</b>
---	---------------------------------------

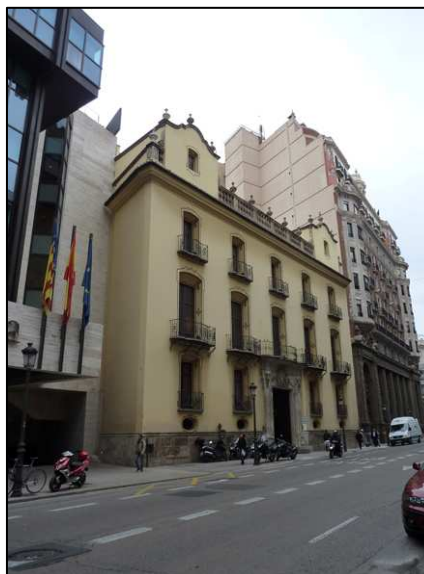
Sistema Portante: Tres crujías en planta dejando un patio al fondo. Presenta fachada a la calle pintor Sorolla a través de la cual se accede a un zaguán en el que se desarrolla un arco rebajado que da paso a la escalera imperial, con caja rectangular, que da paso a las distintas plantas.

Sistema Sustentante: La escalera se cubre una bóveda de cañón con lunetos en los que se abren ventanas. En la bóveda hay una pintura dentro de un óvalo que representa a Nuestra Señora del Pilar.

Elementos singulares: La escalera se desarrolla con contrahuella de azulejos, pasamanos de madera de caoba sobre balaustrada de hierro forjado..

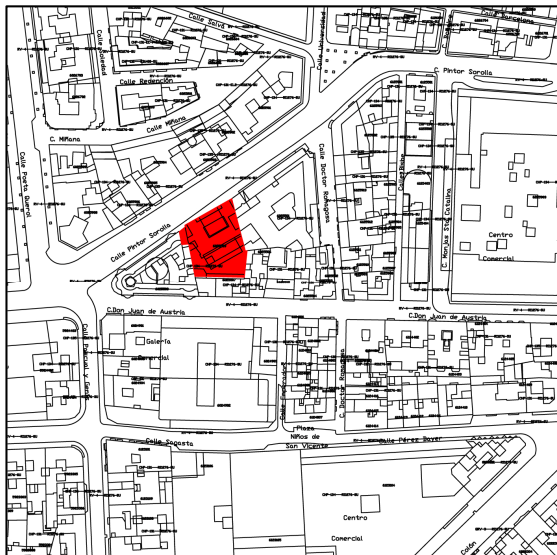
Entorno de protección. Identificación de los elementos protegidos

El palacio del Marqués de Huarte o de Peñalba se encuentra incluido en el Conjunto Histórico de Valencia (Decreto 57/1993). Por lo que, se considera innecesaria la delimitación de entorno de protección.
